1 Innledning

Norconsult Norge AS er engasjert av Avinor for å utarbeide detaljert tiltaksplan, prosjektere og utarbeide konkurransegrunnlag for masseutskifting av PFAS-forurensset grunn ved nedlagt brannøvingsfelt (BØF) ved Alta Lufthavn, se plassering i Figur 1-1. Som et grunnlag for geotekniske vurderinger har det blitt gjennomført to befaringer og prøvegravinger på området, høsten 2025.

Oppdragsgiver: Avinor

Oppdragsnr.: 52504667 Dokumentnr.: 10005887-192710-AT000-G-NO-0001

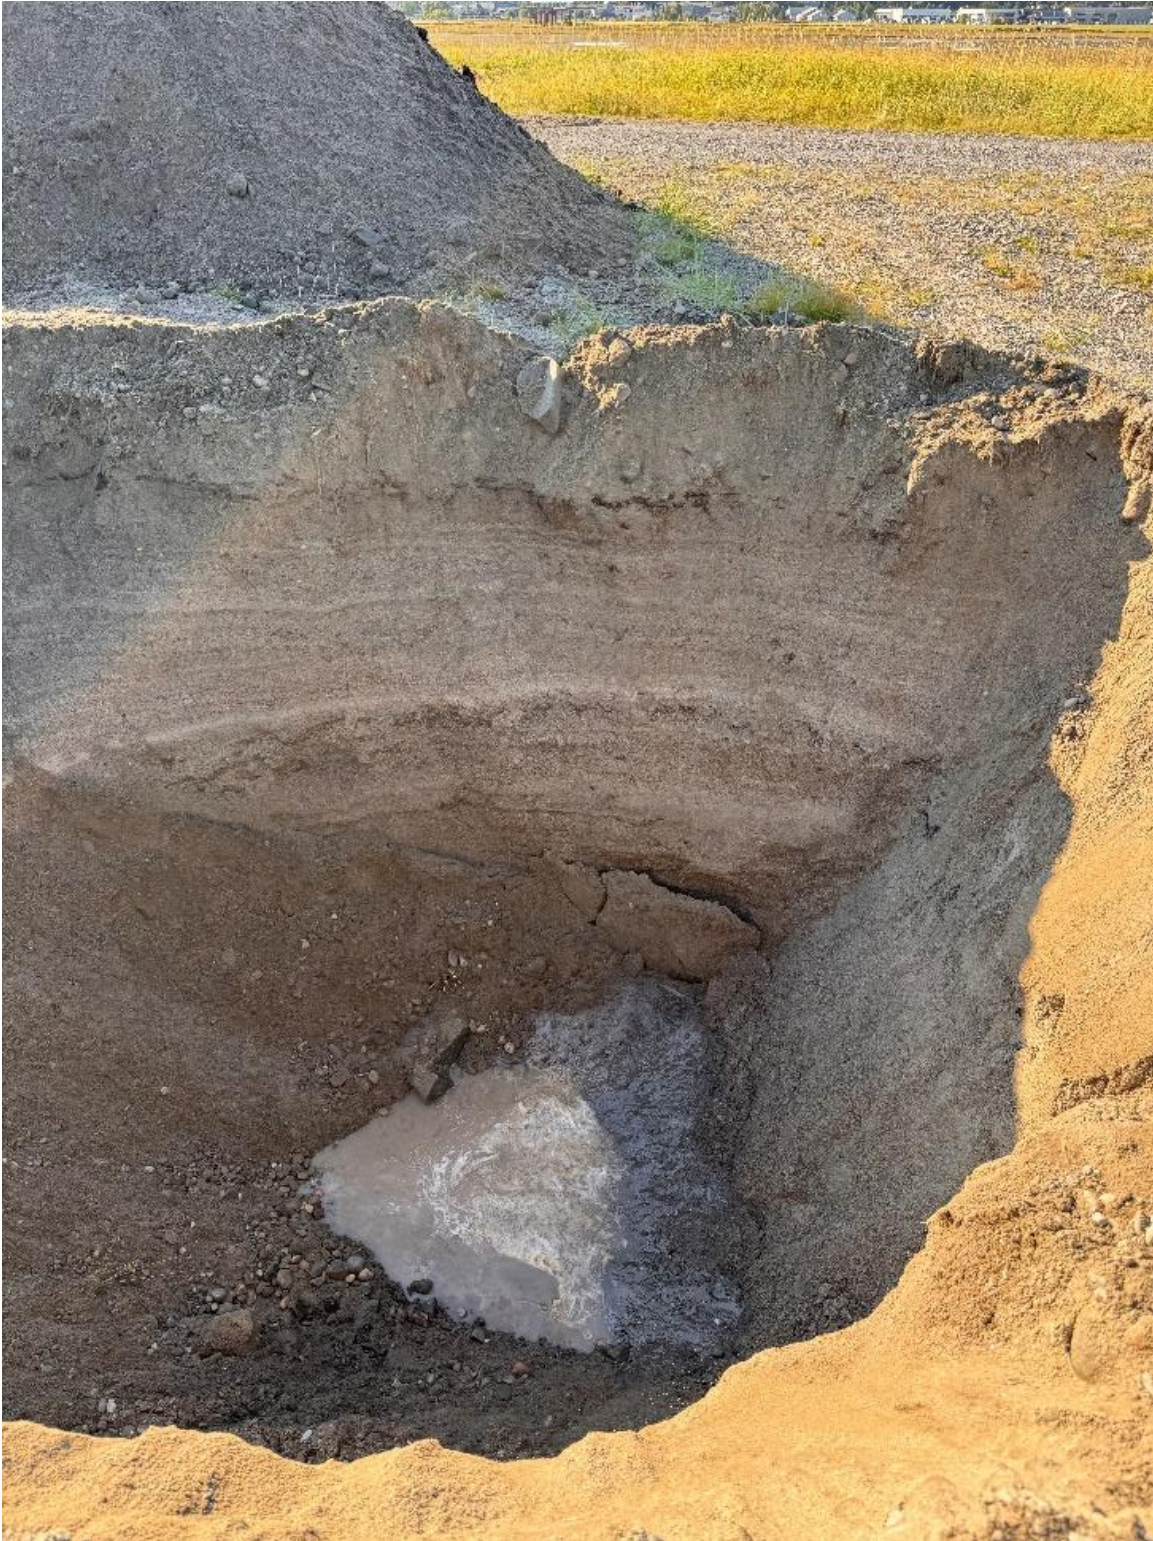
Prøvegropene ble gravd med helning varierende fra ca. 3:1 til vertikalt. Når grunnvann ble påtruffet begynte graveveggen å erodere og kalve. Grunnvannet strømmet synlig inn i gropa. Se bilde fra PG1 i Figur 3-2.

Figur 3-2: Bilde fra PG1 med synlig lagdeling, grunnvann og erosjon/kalving i bunn av gravegrop (foto: Norconsult Norge AS).

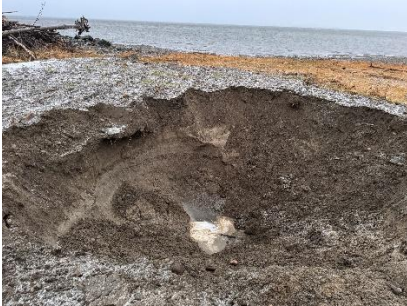
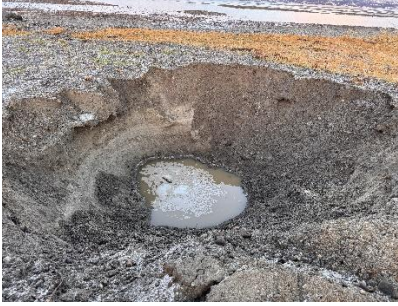
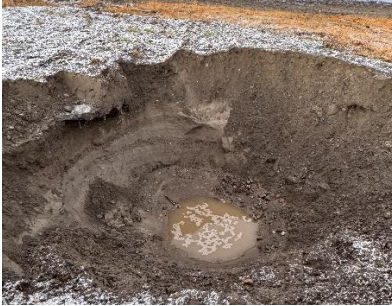
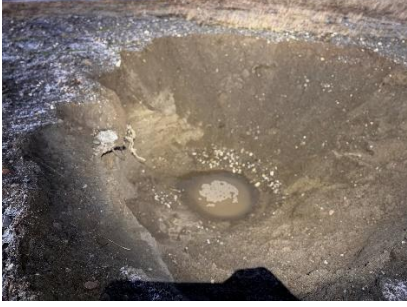
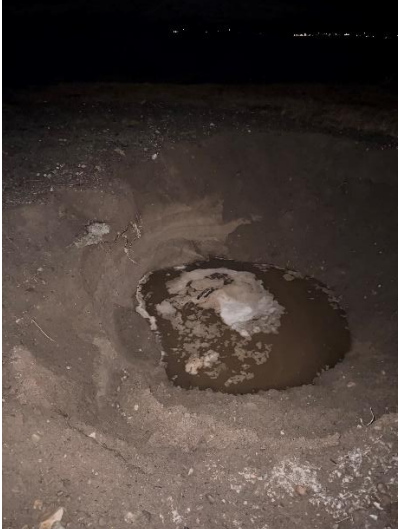
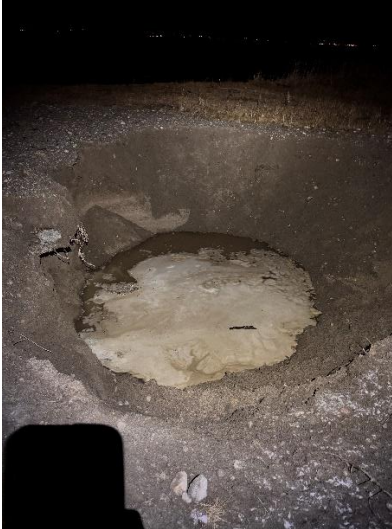
Tabell 4: Bilder tatt av PG10 på forskjellige tidspunkt.

Posisjon	Dybde	Beskrivelse
PG10	2,2m	Ble gravd med bratte graveskråninger (1:1 til vertikalt). Ettersom det tidligere var gravd i det samme området var massene relativt løst lagret og gled ut i gropa ved utgraving. Vann strømmet ut fra sidene på gropa, på 2 meter under terreng
PG11	2,5m	Gropa ble gravd med relativt slake graveskråninger (1:1 – 1:1,5). Vann strømmer ut ved 1,8 meter under terreng. Under dette eroderes graveskråningen, men stabiliserer seg med 30-50 cm bratt kant rundt grunnvannsnivå. Gropa ble avsluttet 2,5 meter under terreng. Vanskelig å grave dypere enn ca. 50-80 cm under grunnvann.
PG12	2,8m	Gropa ble gravd ned til 2,8 meter med relativt bratte graveskråninger (1:1 til vertikalt). Vann strømmet inn på ca. 2 meter under terreng. Etter om lag 30 min. var dybden i gropa 2,6 meter og grunnvannet hadde stabilisert seg på 2 meter under terreng. Ved rask graving framstod det som noe lettere å grave under grunnvannsstanden, ettersom det var mindre fritt vann i gropa.

Tidspunkt	Lokasjon	Dybde til vannspeil	Merknad
10:20	PG10	2,0m	Ingen endring i grop. Vannstand tilsynelatende stabil.
	PG11	2,0m	Ingen endring i grop. Vannstand tilsynelatende stabil.
	PG12	2,0m	Ingen endring i grop. Vannstand tilsynelatende stabil.

12:30	PG10	2,2m	Liten endring i skråning. Erosjon virker å ha stabilisert seg.
	PG11	2,2m	Minimal endring i skråning. Erosjon virker å ha stabilisert seg.
	PG12	2,0m	Liten endring i skråning. Erosjon virker å ha stabilisert seg.

15:00	PG10	2,2m	Liten endring. Mulig noe «undergraving» der gravevegg er vertikal.
	PG11	2,2m	Ingen synlig endring i grop.
	PG12	2,1m	Liten endring. Mulig noe «undergraving» der gravevegg er vertikal.

17:00	PG10	1,8m	Ingen synlig endring i grop. Mulig noe «undergraving» der gravevegg er vertikal.
	PG11	1,8m	Ingen synlig endring i grop
	PG12	1,8m	Ingen synlig endring i grop. Mulig noe «undergraving» der gravevegg er vertikal.

18:25	PG10	1,4m	Høyeste målte vannstand i grop. Mulig noe «undergraving» der gravevegg er vertikal.
	PG11	1,5m	Høyeste målte vannstand i grop. Ingen synlig endring.
	PG12	1,5m	Høyeste målte vannstand i grop. Mulig noe «undergraving» der gravevegg er vertikal.

20:40	PG10	1,7m	Synlig senkning av vannstand, sett fra referansepunkter og målinger. Ingen endring i grop.
	PG11	1,7m	Synlig senkning av vannstand, sett fra referansepunkter og målinger. Ingen endring i grop.
	PG12	1,8m	Synlig senkning av vannstand, sett fra referansepunkter og målinger. Ingen endring i grop.

Gravearbeider forventes generelt å kunne utføres med stabile graveskråninger med helning ikke brattere enn 1:1,5. Ved mindre dybder (< 2 meter) og graving med bredder slik at det ikke er fare for å klemmes eller fanges av massene, forventes gravingen å kunne utføres med helning ikke brattere enn 1:1.

For å sikre tilstrekkelig kontroll med at utrasing av graveskråninger ikke gir sammenblanding av masser bør det planlegges utgraving med fortløpende tilbakefylling.

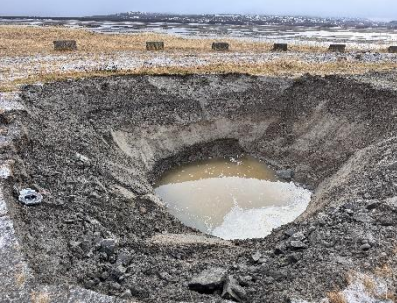
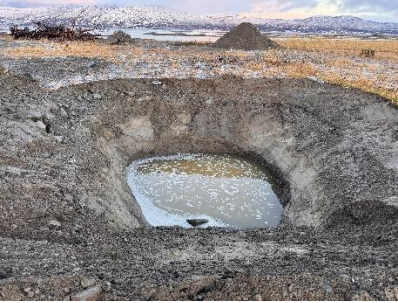
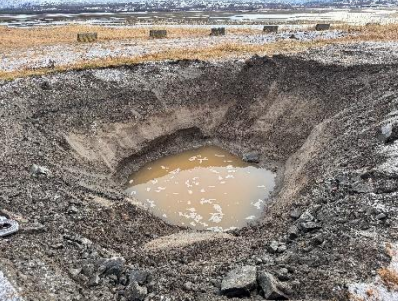
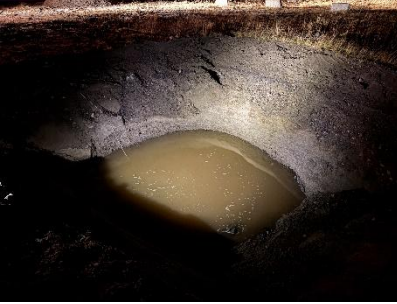
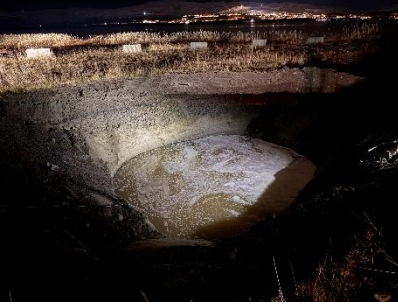
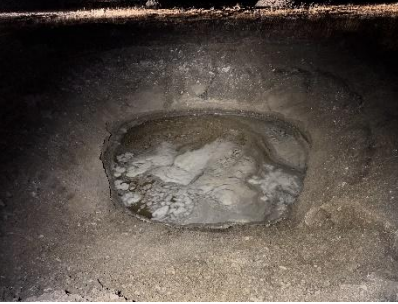
Tabell 5: Bilder tatt av PG11 på forskjellige tidspunkt.

Grunnvannsstanden varierer med tidevannet. Det må påregnes noe erosjon og kalving av graveskråning når graving utføres under grunnvannsstanden eller når grunnvannet stiger i allerede utgravde områder. Ved slake graveskråninger (ikke brattere enn 1:1,5) ventes kalvingen å være begrenset, men noe erosjon forventes fortsatt å opptre, som beskrevet ved prøvegraving i PG11.
