RAPPORT LNR 3588-96

**O**ksygenmålinger ved  
lufting av Lønnestjern ved  
Bergen lufthavn, Flesland  
høsten 1996

| Oppdragsgiver(e)<br>Luftfartsverket, Region Hordaland og Sogn og Fjordane | Oppdragsreferanse |

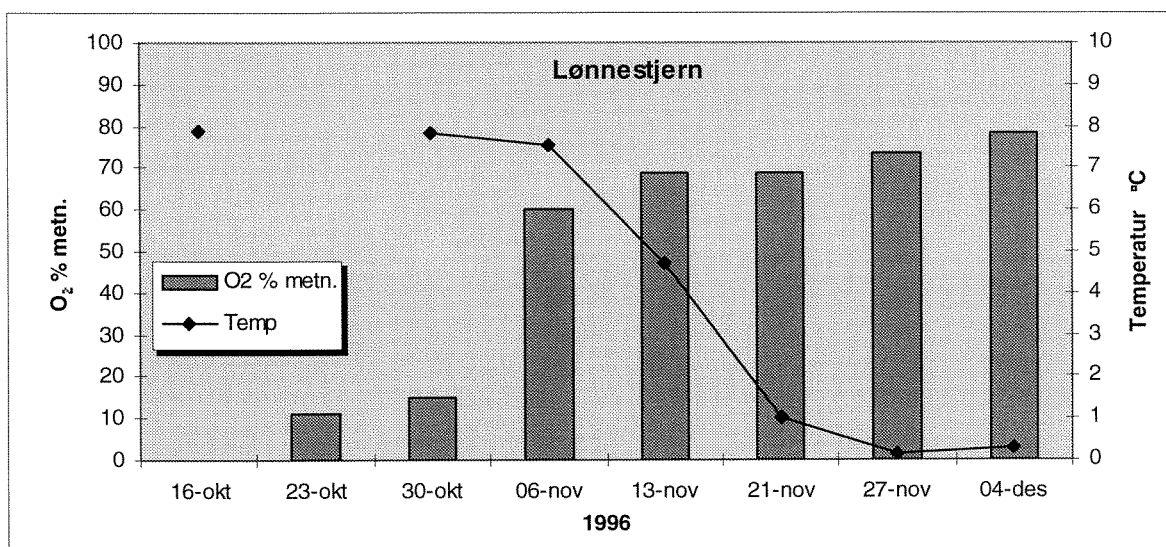
Ved første prøvetaking var det kraftig lukt av  $H_2S$  og merkaptaner (løklukt) i området ved og omkring Lønnestjern. Resultatene av oksygenanalysene fra ulike prøvedatoer og dyp er gjengitt i vedlegg. Figur 1 viser utviklingen i oksygenmetning og temperatur i vannsøylen i perioden fra 16. oktober til 4. desember 1996. Etter 3 ukers lufting var vannkvaliteten endret fra tilstandsklasse V ("Meget dårlig") til II ("Mindre god"), og fra egnethetsklasse 4 (Ikke egnet) til 1 (Godt egnet) (SFT 1993), med hensyn til oksygen.

**Figur 1.** Utvikling i oksygen og temperatur i Lønnestjern i forbindelse med lufting høsten 1996. Gjennomsnitt fra prøver tatt i 0, 3, 5 og 7 m dyp.

Lufting av Lønnestjern i perioden 17. oktober-2. desember 1996 har medført en positiv utvikling med hensyn til oksygeninnholdet i vannet.

Det bør tas en serie av nye prøver av tilførselskildene, Lønnestjern og av avløpsbekken våren 1997, bl.a. for å gi svar på om oppsamlingssystemet for avisingsvæske fungerer tilfredsstillende. Videre bør det foretas en undersøkelse av sedimentene og vannsøylen i Lønnestjern m.h.t. bl.a. BOD.

Det bør defineres miljømål for restaurering av vannforekomsten. Et overvåkings- og tiltaksprogram bør gjennomføres for å sikre at målene for restaureringen oppnås. Overvåking av oksygen, BOD, næringssalter og plante- og dyreplankton i Lønnestjern bør inngå i programmet, og lufting bør gjenopptas dersom BOD endrer seg i ugunstig retning. Videre bør rekolonisering av bunndyr
