Avinor

DATO 5. juni 2012  
SIDE 1/4  
REF ods  
OPPDAGSNR 137078

## Renseanlegg utrykningsvei Nord Flesland

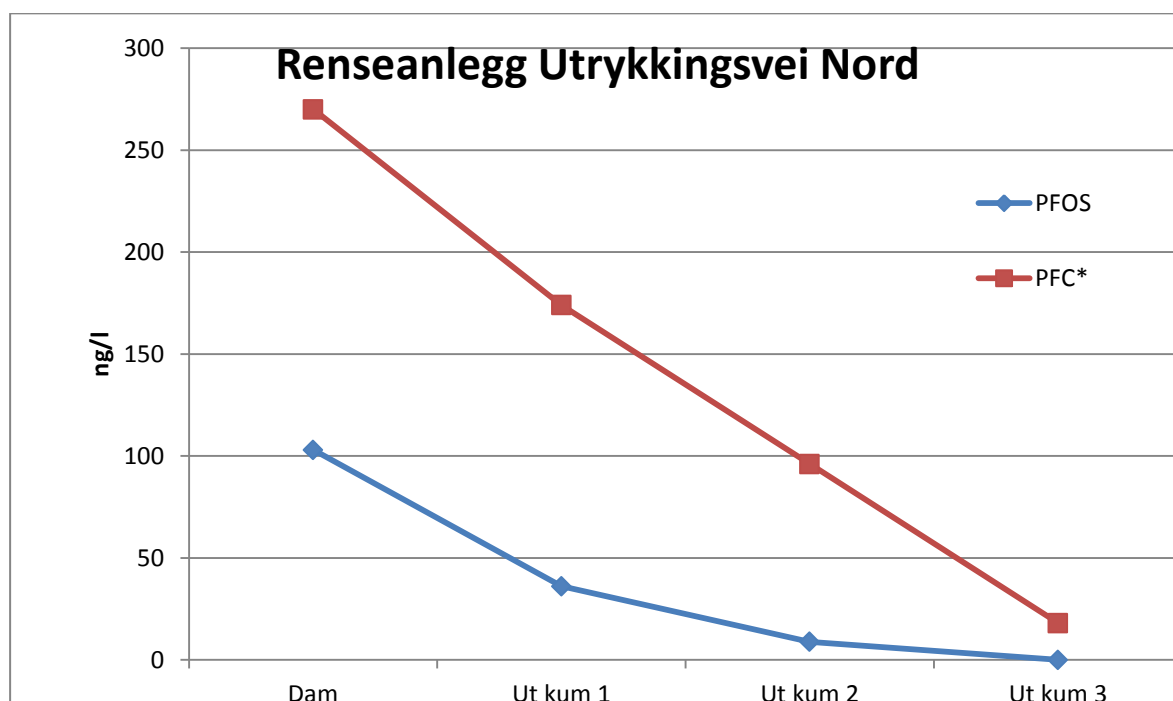
Analyseresultatene er vist i tabell 1.

Figur 3. Analyseresultat fra renseanlegget.

Anlegget renser små vannmengder. Det må gjøres flere analyser for å bekrefte resultatene. Vannføring må måles ved prøvetaking.

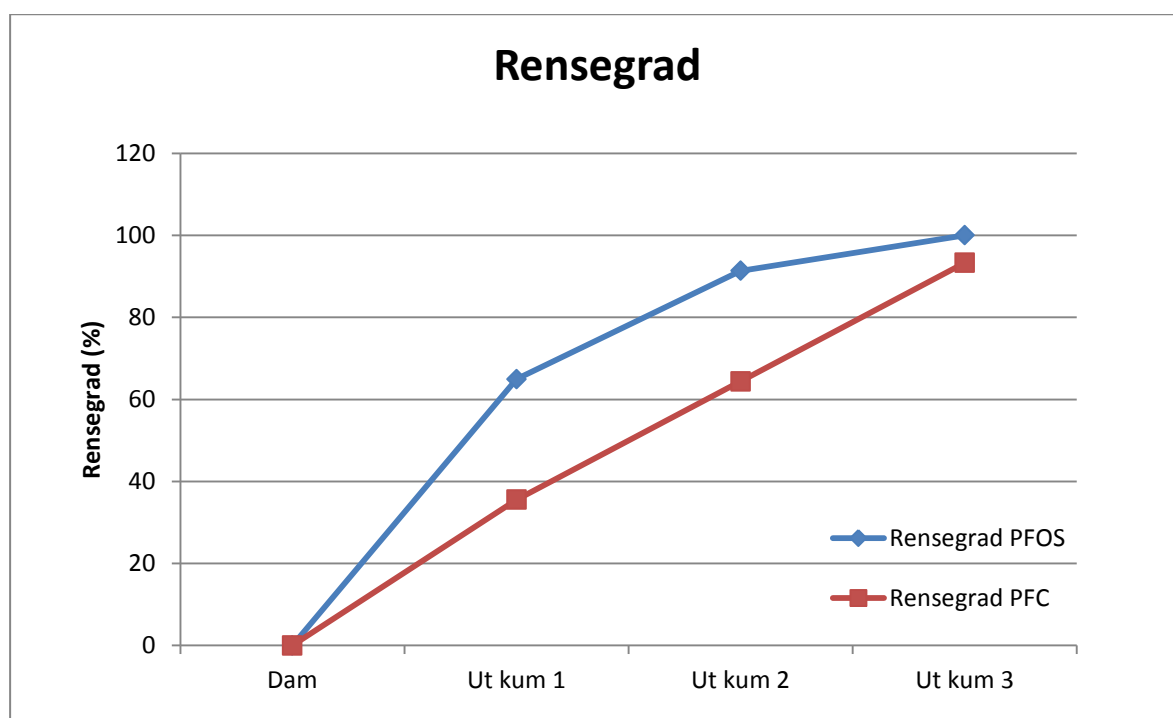
I forhold til innverdien (Dam) er renseeffekten vist i fig. 4.

Figur 4. Renseeffekt gjennom renseanlegget målt i forhold til konsentrasjon i dam.
