## KRISTIANSUND LUFTHAVN KVERNBERGET

BEFARING 28. MAI 2025

Befaringsnotat mai 2025

HYDROLOGISK VURDERING ETTER BEFARING 28. MAI 2025

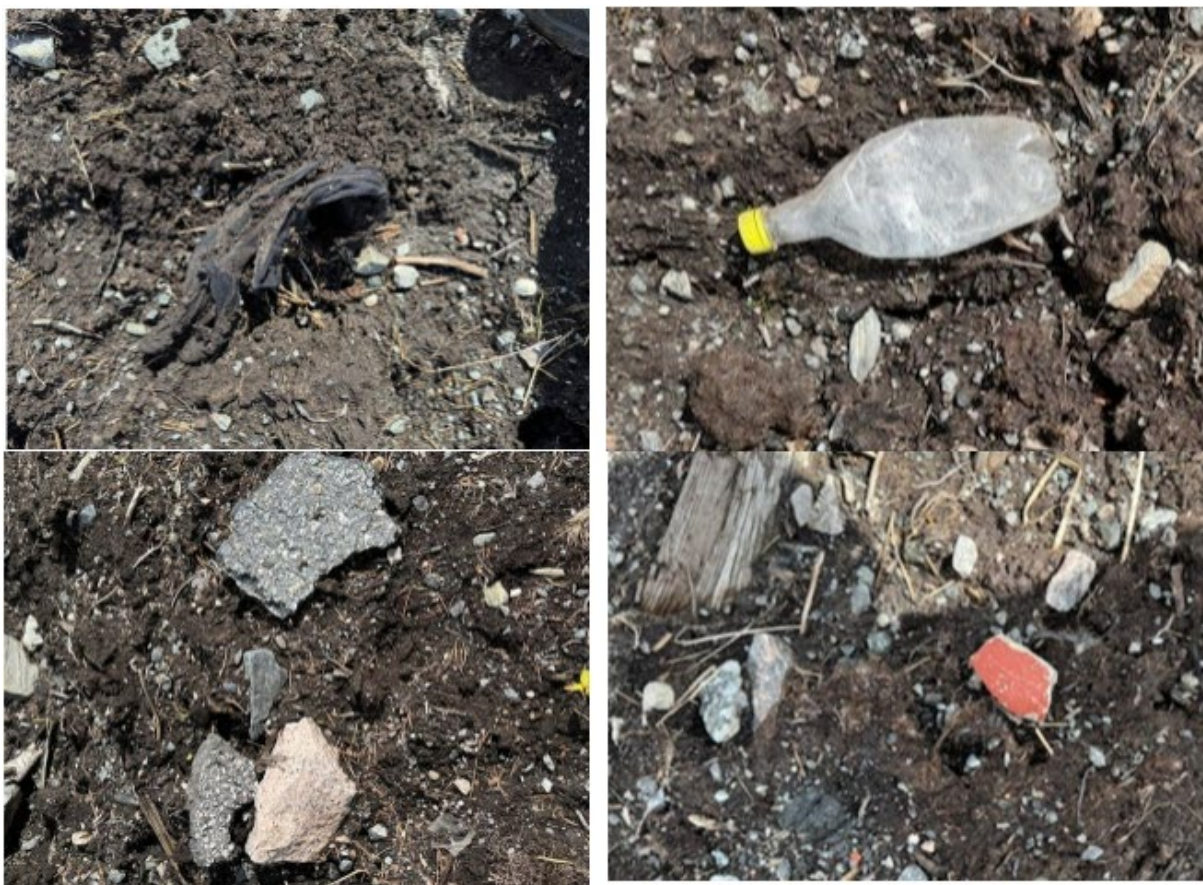
Myrmassene var mindre våte under befaringen i mai sammenlignet med oktober. Det ble observert diverse avfall som asfalt, glass og tøyestykker i massene, som ikke ble registrert i oktober (Figur 3).

Figur 3: Avfall registrert i myrmassene i skråningen. Bilder: Avinor, 28.5.25.

Etter vinteren er det kommet frem en del avfall i massene som er lagt ut i skråningen etter utgravingen av de PFAS-forurensede massene. Skråningen er tilført myrmasser fra en lokal tipp for rene masser, men de to jordprøvene som ble analysert etter befaringen i mai viste forurensning av alifater og PFOS. Entreprenøren som er ansvarlig for oppryddingstiltaket opplyser at det er gjennomført utplukking av søppel fra massene i juni. Omfanget av forurensningen skal dokumenteres med flere jordprøver. Det er planlagt å plukke søppel fra massene også senere.

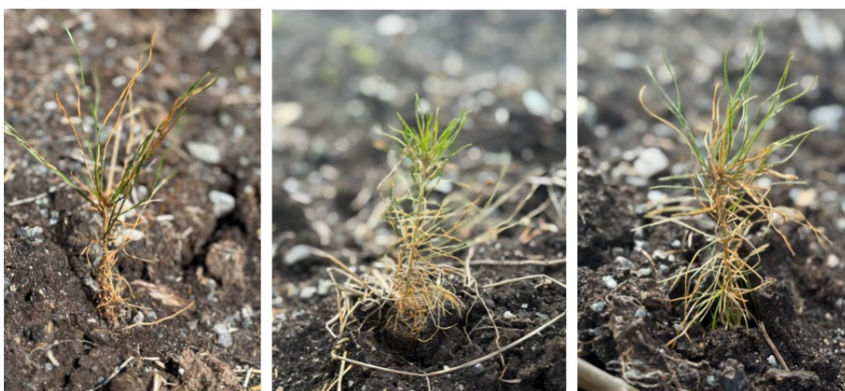
Litt over en uke før befaringen var det satt ut ca. 700 furupluggplanter på området. En del av disse var i dårlig forfatning, og det opplyses fra entreprenør at det er satt ut ekstra mange planter på grunn av den dårlige kvaliteten (Figur 4).

Figur 4: Furupluggplanter en uke etter utsetting. Bilder tatt av Avinor 28.05.25.

Revegeteringen i skråningen er påbegynt. Det opereres ofte med en treårsplan eller lengre for reetablering av et område, og begroingen bør følges opp i denne perioden med fokus på furuenes vekst, naturlig revegetering via frø, sporer og plantedeler fra skogen rundt, samt hindre tilvekst av uønskede planter, spesielt planter på fremmedartslisten. For raskere tilvekst kan det være aktuelt å flytte jordmasser og planter fra nærliggende skog inn på området, samt sette ut større furuer (1-1,5 m høye). Furuer fra planteskoler eller lignende er å foretrekke framfor å flytte furuer fra nærliggende skog på grunn av at det som regel gir høyere overlevelsesrate. Slike tiltak må i tilfelle følges opp av fagpersoner med relevant kompetanse. Flere råd og tiltak er beskrevet i naturmangfoldnotatet *Vurdering av konsekvens av tiltaket på naturverdier og forslag til revegetering*.

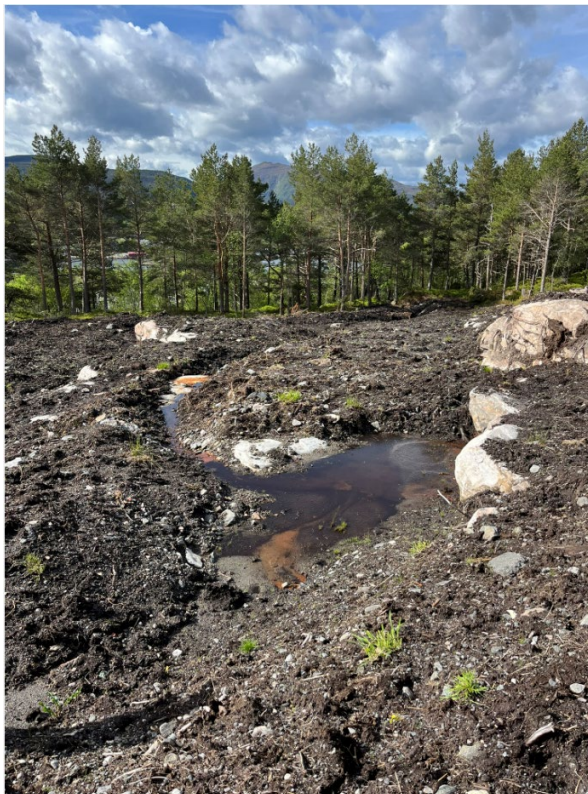
Kilden til vannutspringet nedenfor terrenggrøften er tydeligere, men det er ikke mulig å avgjøre om det er grunnvann fra en bergsprekk, eller om det er grunnvann eller markvann som renner på bergoverflaten, uten nærmere kartlegging (Figur 5 og Figur 6, Pkt. 3 i Figur 2). Den rustbrune fargen skyldes trolig jernutfellinger og kan indikere at vannet stammer fra oksygenfattig grunnvann som inneholder oppløst toverdig jern ( $\text{Fe}^{2+}$ ) der jernet feller ut og danner treverdig jern ( $\text{Fe}^{3+}$ ) ved tilgang på luft. Oksygenfattig grunnvann med høye konsentrasjoner av jern kan for eksempel finnes i myrer [7]. Det observeres flere små vannutspring nedenfor den etablerte terrenggrøften, og noen utspring leder til en vannsump som ikke fanges opp av grøfter (Figur 7 og Pkt. 19 i Figur 2).

Figur 5: Oppkomme sett mot sør, fra den avskjærende grøften (Pkt. 3, Figur 2). Vannet ledes vestover mot sumpen og videre ut i Byskogbekken. Bilde: COWI 28.05.25.

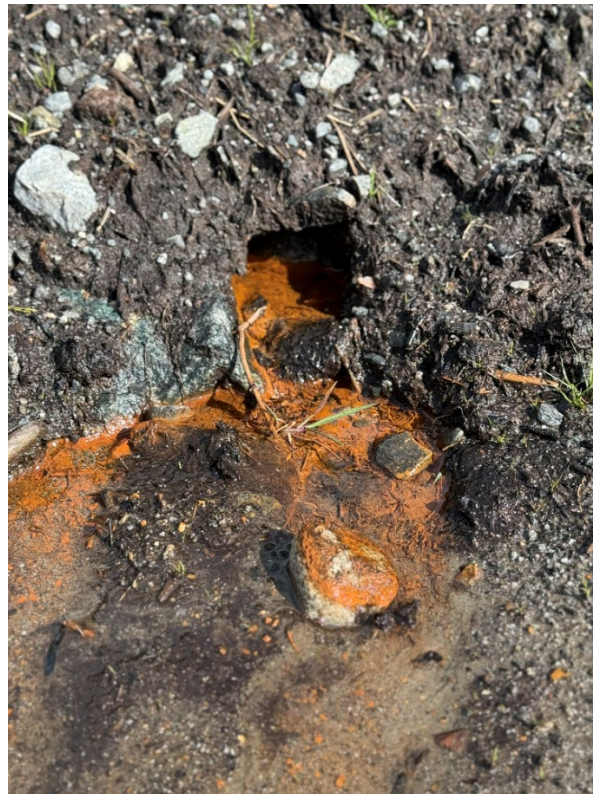
Figur 6: Nærbilde av oppkomme sør for den avskjærende grøften. Vannprøve NSGrøft er tatt her (Pkt. 3, Figur 2). Bilde: Avinor 28.05.25.

Vannprøven NSGrøft ble tatt av vannet som kommer ut av massene nedenfor terrenggrøften (Figur 5, Figur 6 og Figur 13). Analyseresultatene viser at konsentrasjonen av  $\Sigma$ PFAS i vannprøven er 6900 ng/l (Tabell 1). Som beskrevet i sluttrapporten for oppryddingstiltaket, viser grunnvannsprøver fra en nærliggende miljøbrønn sammenlignbare PFAS-konsentrasjoner, som kan indikere at vannet fra NSGrøft og grunnvannsbrønnen (BR101) har samme opphav.

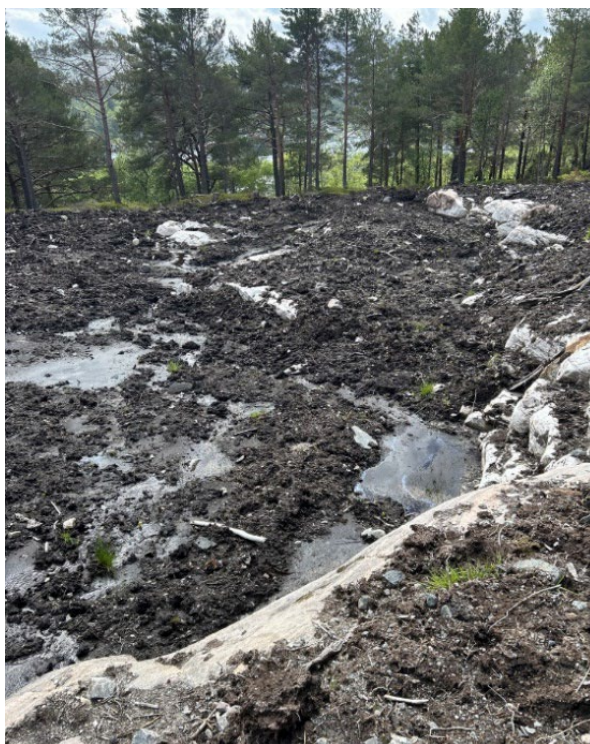
Figur 7: Vannsump som ikke fanges opp av grøfter (Pkt. 19, Figur 2). Bilde: COWI 28.05.2025.

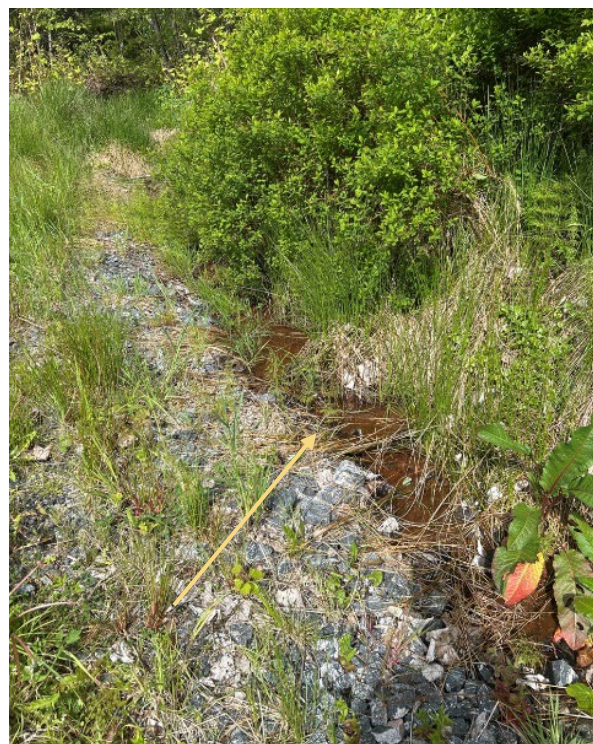
Figur 8: Grøft som leder vannet fra sumpen til Nordmørsveien (Pkt. 15, Figur 2).

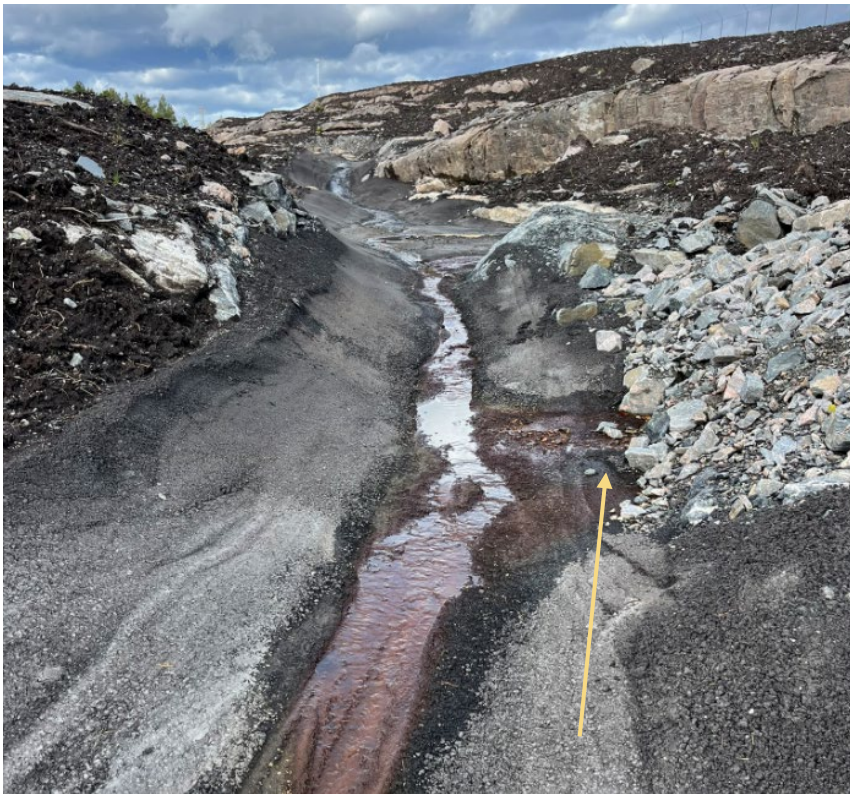
Terrenggrøften samler opp overvann fra flyplassområdet og BØFB. Det er ikke kjent at det har vært overløp fra grøften ut i terrenget nedenfor ved større nedbørsperioder. Det renner vann inn i terrenggrøften gjennom massene langs overløpsrørene som er etablert gjennom «leirproppen» og flere steder fra massene på oversiden av grøften (). Rørene er lagt gjennom leirlaget for å sikre at vannet går kontrollert ut i terrenggrøften ved overløp. Rundt rørene er det lagt masser som drenerer lettere. At vannet går gjennom massene istedenfor gjennom røret kan føre til erosjon over tid. Pumpesump 1 er fjernet siden befaringen i oktober og vannet følger bekkeløpet til kummen ved velforeningshuset (Figur 10 og Figur 11).

Figur 9: Avskjærende grøft sett mot nordvest. Gul pil: vannsig fra oversiden av grøften. Bilde: COWI, 28.05.25.

Terrenggrøften samler opp overvann fra flyplassområdet og BØFB. Det er ikke kjent at det har vært overløp fra grøften ut i terrenget ved større nedbørsperioder. Mht. videre arbeid og utredninger bør dette dokumenteres og følges opp ved større nedbørshendelser.

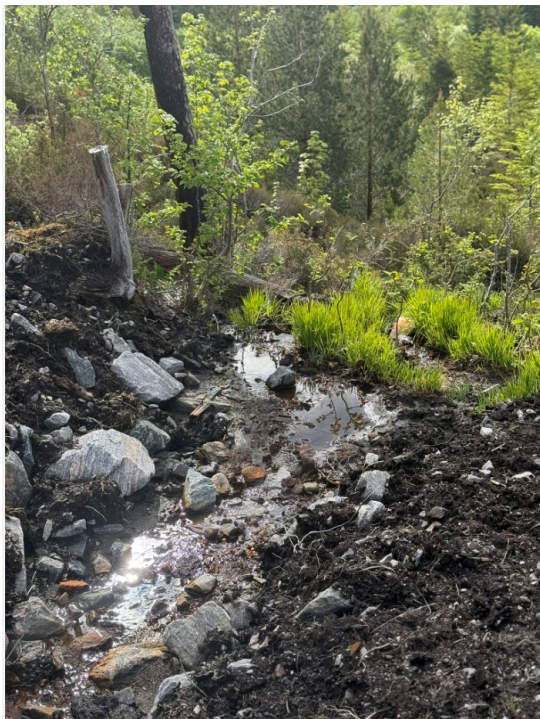
Figur 10: Pumpesump 1 er fjernet og bekkeløpet mot kummen ved velforeningen er reetablert. Bilde: Avinor 28.05.25.

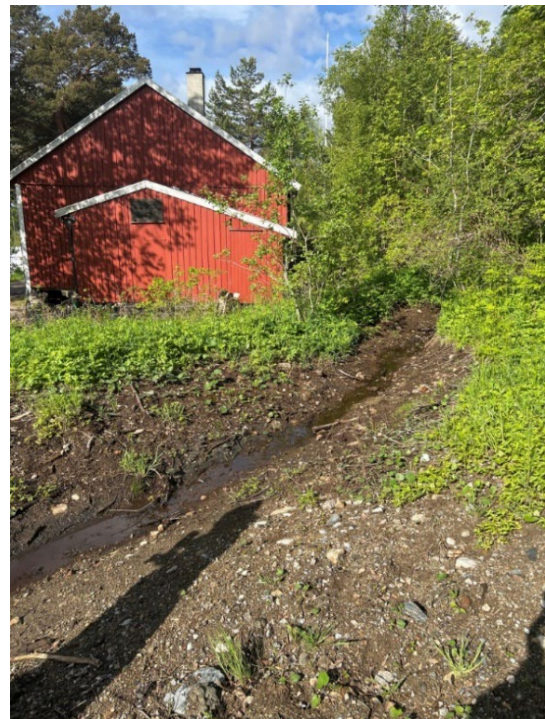
Figur 11: Bekk fra avskjærende grøft som renner forbi kafeen og ut i Byskogbekken via stikkrenne under veien. Bilde: COWI, 28.05.25.

Grøften mot vest og fra skråningen til kummen i øst er ikke asfalterte, her vil det både kunne infiltrere vann gjennom sidene og det vil være risiko for erosjon. Det bør gjøres en vurdering av om disse to strekkene skal erosjonssikres og tettes. Det er ikke kjent at det har vært overløp fra disse to grøftene ut i terrenget ved større nedbørsperioder. Mht. videre arbeid og utredninger bør dette dokumenteres og følges opp ved større nedbørshendelser.

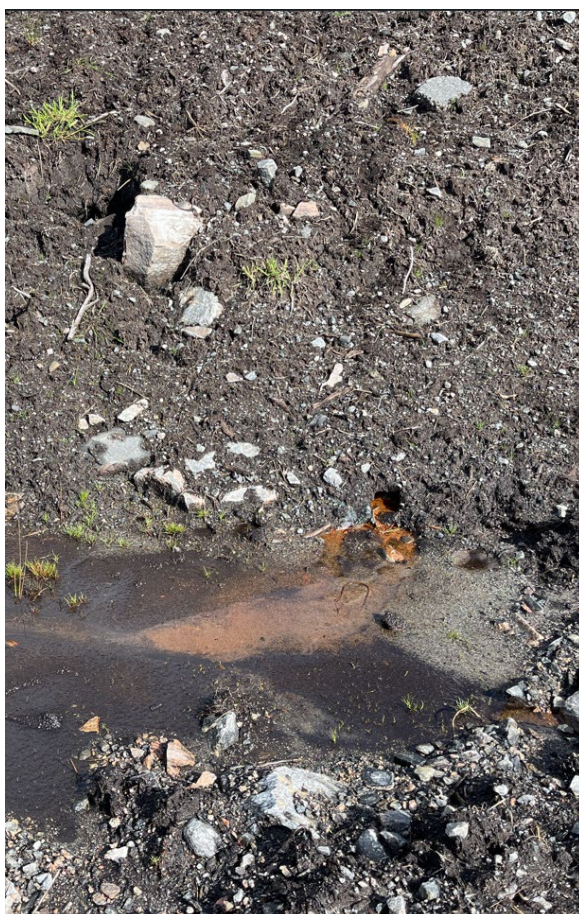
| Prøvemerkning | Beskrivelse | PFOS (ng/l) | $\Sigma$ PFAS <sub>35</sub> (ng/l) |
|---|---|---|---|
| NSGrøft | Vannsig ut fra massene nedenfor terrenggrøften, vannet går videre via eldre grøft, til sump som fører ut i Byskøgbekken | 4900 | 6900 |

Figur 13: Vannprøvepunkt NSGrøft. Bilde: COWI 28.05.25.

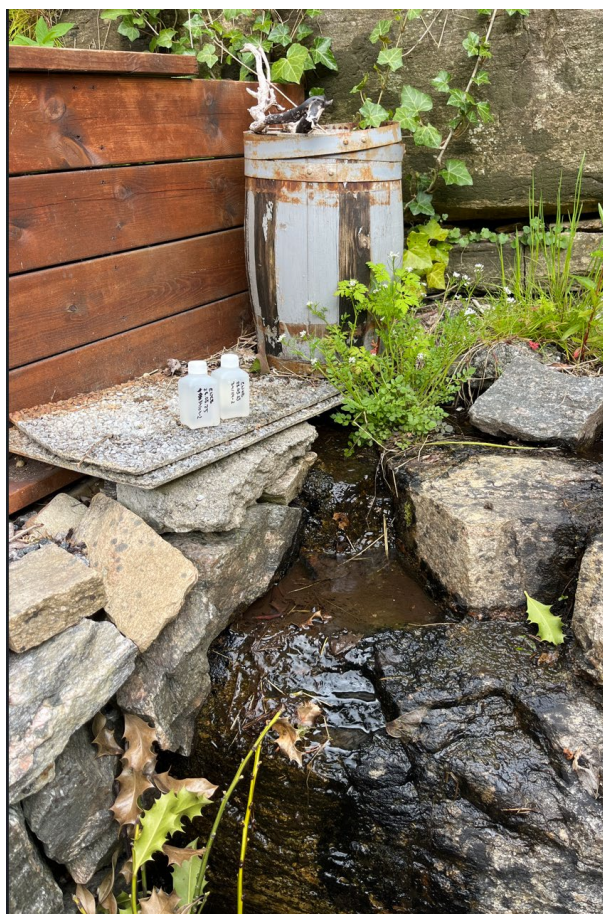
Prøve 34/114-3 ble tatt av vannet som kommer via en berghylle fra øst blandet med overvann/potensielt grunnvann fra sprekker i berg (Figur 14, samt observasjonspunkt 10 i Vedlegg B). Konsentrasjonene av  $\Sigma$ PFAS i vannet fra berghyllen (34/114-3, Tabell 1) er noe høyere enn i vannprøver tatt fra prøvepunkt 34/114 i 2024 og 2025 (sprekk i fjellet under trapp på samme eiendom). Dette kan skyldes naturlige variasjoner, og at vannet i prøvepunkt 34/114-3 har andre kilder i tillegg til vann fra fjellsprekken. Det rant ikke vann i prøvepunkt 34/114 på befaringsdagen.

| Prøvemerkning | Beskrivelse | PFOS (ng/l) | $\Sigma$ PFAS <sub>35</sub> (ng/l) |
|---|---|---|---|
| 34/114-3 | Vann renner under berghylle og ned mot bakken. Ser ut som det er vannet som rant under trappa som renner ned hit. | 1900 | 2400 |

Figur 14: Vannprøvepunkt 34/114-3. Bilde: COWI 28.05.25.

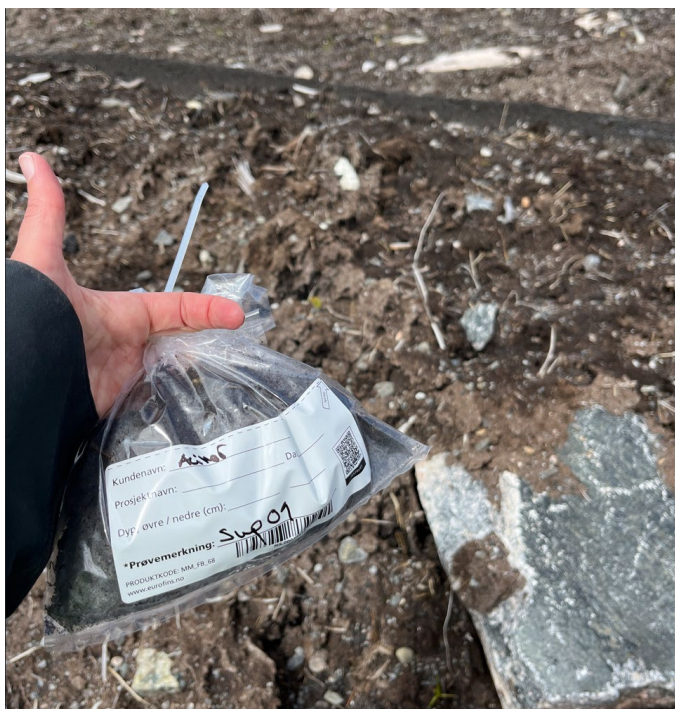
Analyseresultatene viser at det er påvist alifater og PFOS over normverdi i hhv. prøve Sup01 og Sup02 (Tabell 2). Det finnes ikke generelle akseptkriterier for arealbruken LNF-områder, som skråningen hører til under, men konsentrasjonen av alifater ligger innenfor akseptkriteriene for mest følsom arealbruk (boligområder) iht. Miljødirektoratets veileder for forurenset grunn. Konsentrasjonen av PFOS i prøve SUP02 er høyere enn Miljødirektoratets krav til masser som fraktes inn på tiltaksområdet (2 µg PFOS/kg), men lavere enn kravet til ΣPFAS (10 µg ΣPFAS/kg) [8]. Massene i skråningen er hentet fra et lokalt mottak for rene masser. Før transport til tiltaksområdet ble det tatt en stikkprøve på tippen, analyseresultatene for metaller, PCB, PAH, alifater og PFAS var alle under normverdi [2]. På bakgrunn av overskridelsene bør det tas flere jordprøver i skråningen for å undersøke omfanget.

Figur 15: Jordprøve av utlagt myrjord. Bilde: COWI, 28.05.2025.

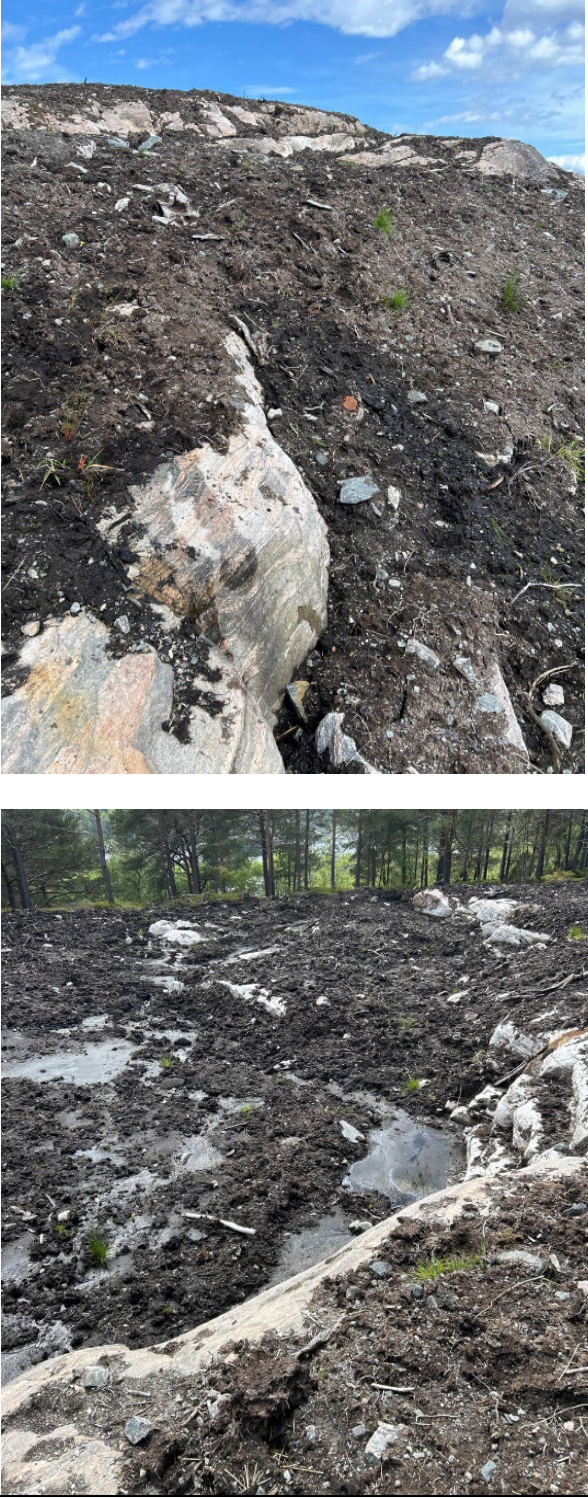
| Obs. | Beskrivelse | Bilder |
|---|---|---|
| 19 | <p>En liten kilde over fjell. Tynt løsmassedekke over fjell (overdekning). Vannet følger bergoverflaten og renner ned til en sump nedenfor.</p> <p><i>Beboer tror vannet kommer fra andre siden av flyplassen og forteller at her var det tørt før.</i></p> <p>Det er ikke utført tiltak på den andre siden av rullebanen.</p> | |

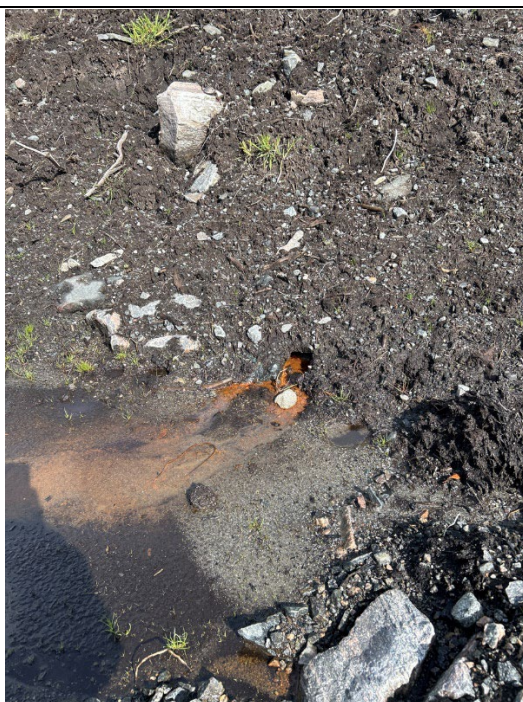
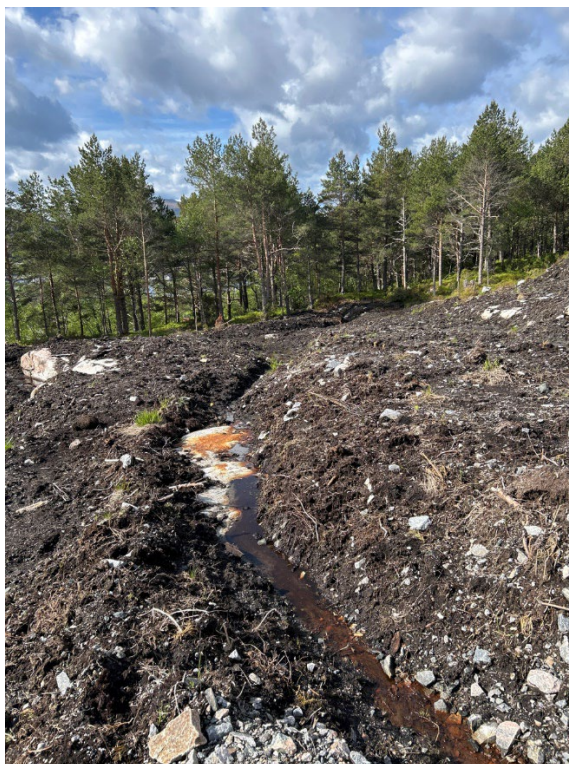
3

Kildeutspring nedenfor avskjærende grøft. Sildrer vann her nå som renner videre i grøft og ned mot sump vest for boligområde. Tar vannprøve av sildrende vann. Dette kan være grunnvann fra sprekk, eller grunnvann eller markvann som renner på bergoverflaten. Fjell ligger grunt. Den rustrøde fargen skyldes trolig jernutfellinger, og kan indikere at vannet stammer fra oksygenfattig grunnvann.

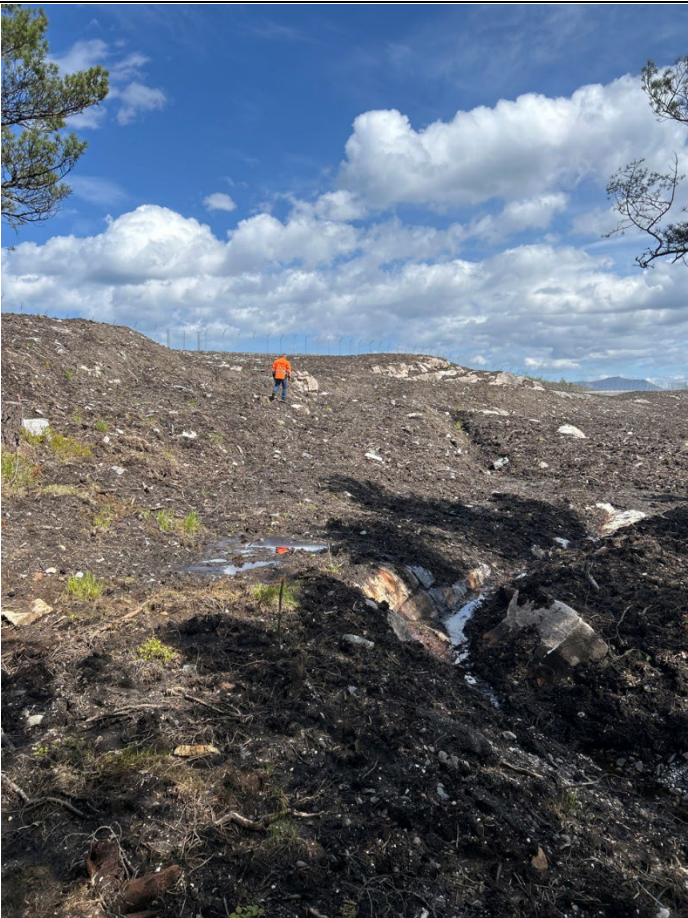
| Obs. | Beskrivelse | Bilder |
|---|---|---|
| 17 | Grøft til høyre leder vannet ned til sump. Vann som kommer fra oversiden av grøften (til venstre i bildet), vil fanges opp i grøften. | |

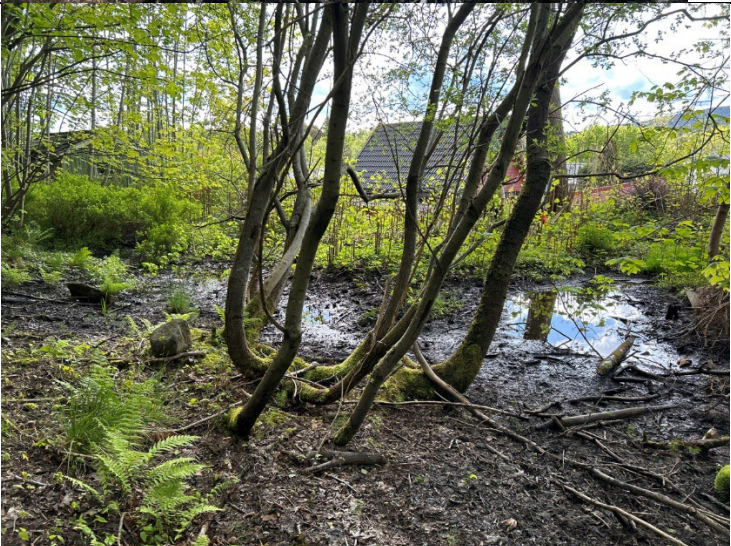
| Obs. | Beskrivelse | Bilder |
|---|---|---|
| 4 | Sump. Deler av vannet fra tiltaksområdet ledes vestover og ned hit, og renner videre under veien og ut til Byskogbekken. Lite vann her nå. | |

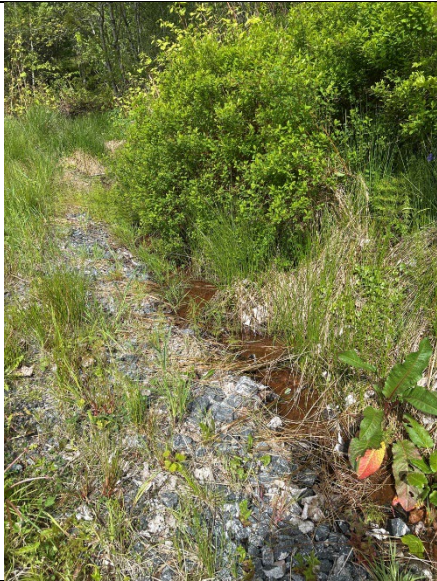
| Obs. | Beskrivelse | Bilder |
|---|---|---|
| 5 | Noe vann fra sump renner ned mot bebyggelsen.<br>Mesteparten av vannet fra sumpen ledes under veien og videre ut i byskogbekken (se forrige punkt). | |

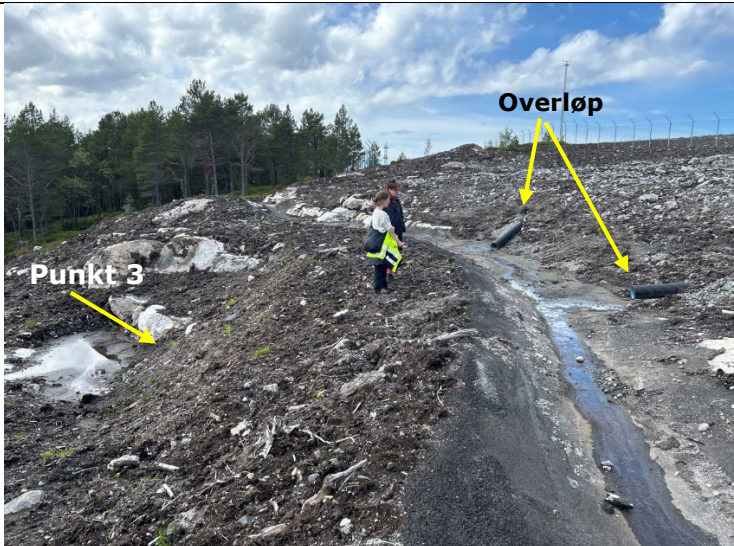
| Obs. | Beskrivelse | Bilder |
|---|---|---|
| 18 | Avskjærende grøft: to overløp ledes til grøft. Se bilde.<br>Kilden ved punkt 3 ligger nedenfor grøft (markert i bildet). | |

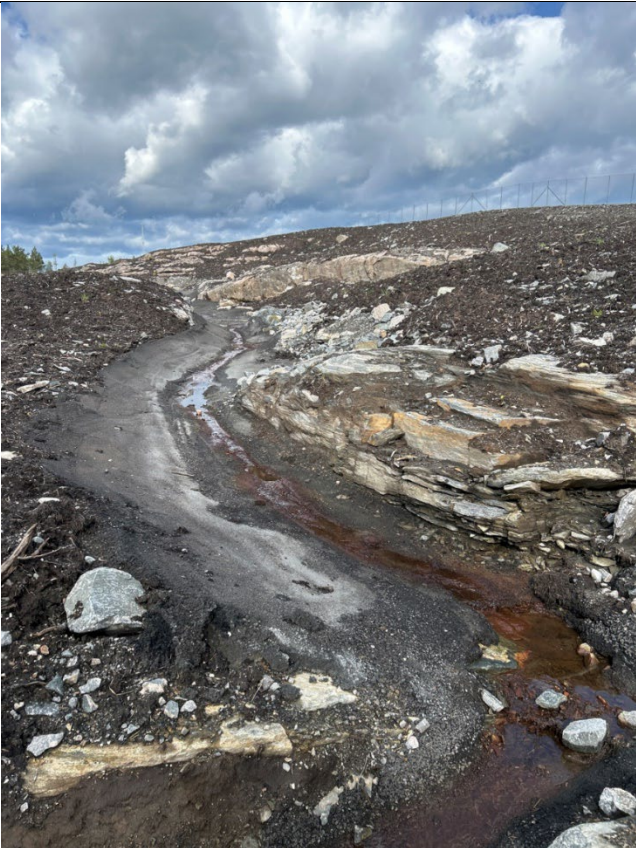
| Obs. | Beskrivelse | Bilder |
|---|---|---|
| 2 | <p>Ser opp på området de har gjort tiltak, fra øst mot nordvest. En del sprekker og lineamenter i fjell. Asfalt i bunn i avskjærende grøft. Asfalten skal ligge helt ned til fjell.</p> | |

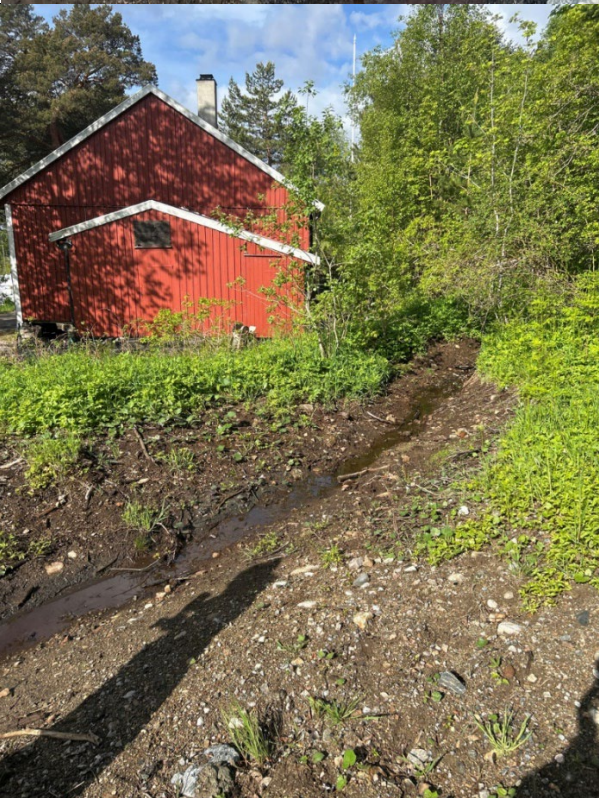
| Obs. | Beskrivelse | Bilder |
|---|---|---|
| 1 | <p>Bekk fra avskjærende grøft som renner ned skrenten og renner forbi byskogenkafeen/velforeningen. Videre går vannet i en kum og stikkrenner under vegen ut i Byskogbekken. Følger denne oppover til tiltaksområdet. Vann renner i bekkeløpet på befaringsdagen.</p> | |
