Oppdragsgiver  
Avinor AS

Rapporttype  
Datarapport

2017-08-18  
Rev. 01

# NARVIK LUFTHAVN, FRAMNES FORURENSET GRUNN DATARAPPORT

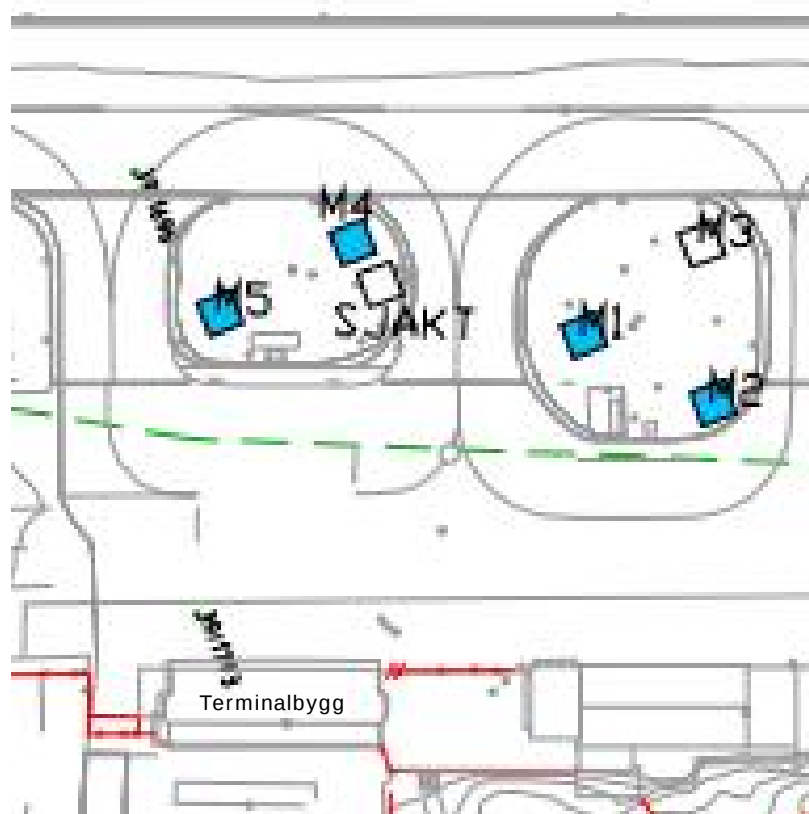
Figur 3: Arealer mellom taksebaner ved terminalbygg (utsnitt fra tegning ENNK-H-301)

Ved terminalbygg og driftsbygg ligger to områder med vegetasjonsdekke (figur 3). Analyser av jordprøver fra disse områdene viser ingen overskridelser av normverdien for PFOS. Resultatene er vist i tabell 3.

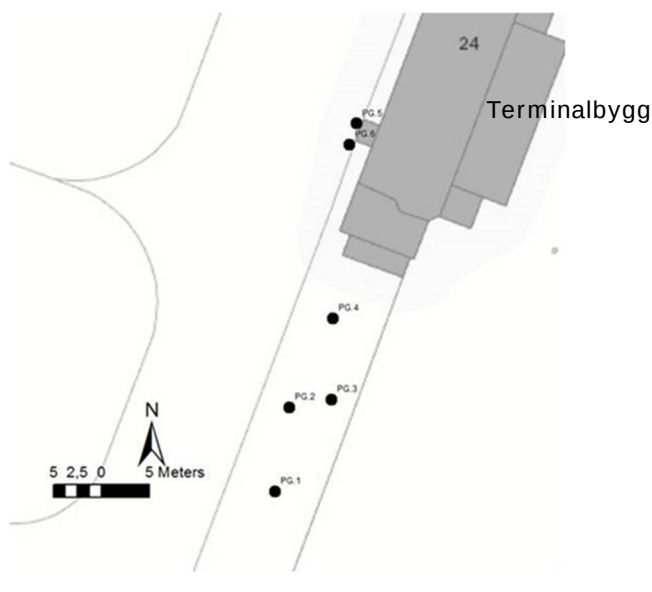
Figur 4: Prøvepunkter ved tankanlegg for flydrivstoff (kilde: Multiconsult)

Avinor har utvidet analyseprogrammet til å omfatte tungmetaller, PCB, PAH og PFAS på et utvalg av prøvene. Prøvepunktene er plassert sørvest og vest for terminalbygget, figur 4. Analyseresultatene er vist i tabell 4 og 5. Det påvises ikke PFOS over normverdien i noen av prøvene. Av de andre analyserte parametrene er det kun to prøver som overstiger normverdiene, en for krom og en for bly, og massene i disse punktene klassifiseres i tilstandsklasse 2.

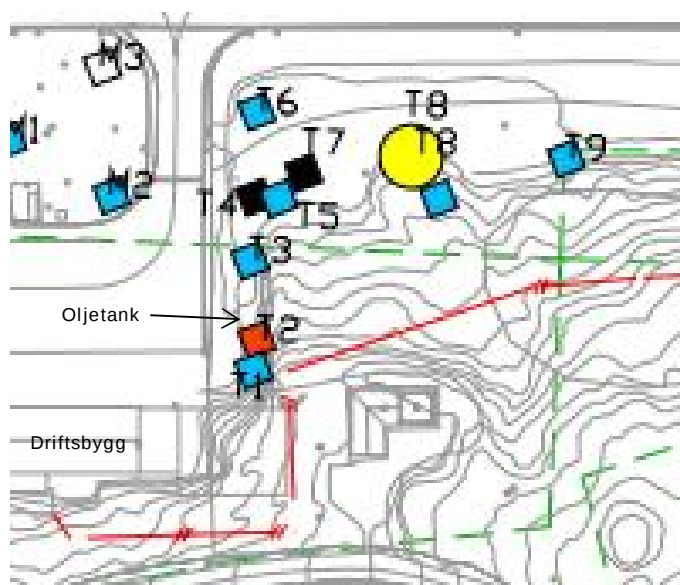
Ved oljetanken som står nordvest for driftsbygning er det tidligere påvist masser med oljeforurensning. Det er også observert lukt av oljeforbindelser i drengroft i dette området. Området like vest for tanken har vært benyttet som snødeponi, og det er mistanke om at det er utført skumtester her. Området er vist på figur 5.

Figur 5: Prøvepunkter rundt oljetank (utsnitt fra tegning ENNK-H-301). Jordprøver (firkanter) er klassifisert ihht TA-2553 (svarte firkanter viser punkter hvor konsentrasjon av PFOS er over normverdi /1/), og vannprøver (sirkel) er klassifisert ihht M-608 /6/

Under tanken er det tydelige spor av søl og spill på overflaten. Det ble gravd sjakter i drengsgrøft som går fra driftsbygget, under tanken og videre vestover og nordover. I sjakten nærmest tanken ble det påvist oljeforurensning, som også er dokumentert i analysen av masser fra grøfta (T2). Også i en sjakt i grøfta nedstrøms tanken (T3) ble det påvist oljefilm og lukt av olje, men forbindelsene ble ikke fanget opp og påvist i analyser. Analyseresultatene er vist i tabell 6.

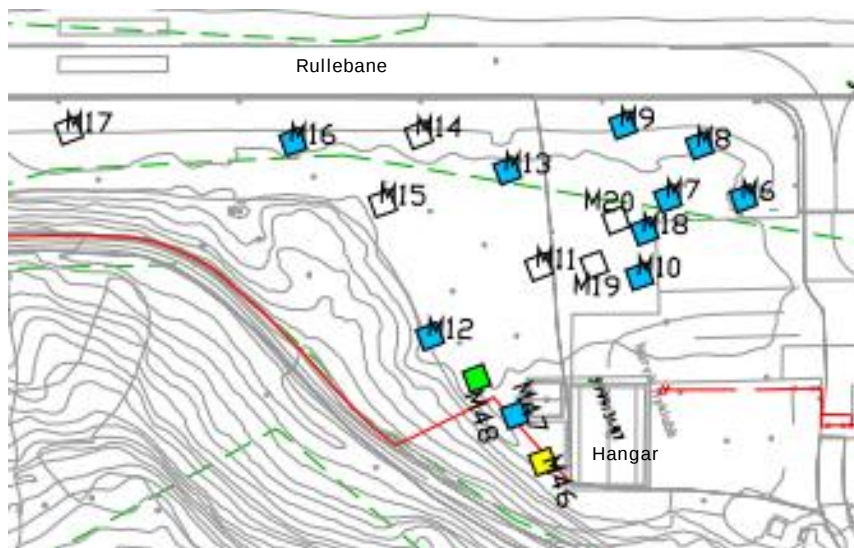
Figur 6: Prøvepunkter ved flyklubbens hangar (utsnitt fra tegning ENNK-H-301). Jordprøver er klassifisert ihht TA-2553 /2/

Det er ikke påvist PFOS-verdier over normverdien på dette området. Det er påvist krom (tilstandsklasse 2) i M48, og PCB (klasse 3) og PAH (klasse 2) i M46 sør for hangaren. Det er utført analyser av avisingskjemikalier i punktene M7, M10, M11 og M18, men det påvises ikke verdier over deteksjonsgrensene i noen av punktene. Det påpekes imidlertid at det i punkt M18 luktet sterkt av glykol fra massene. Resultater for PFAS, metaller, PAH og PCB er vist i tabell 7.

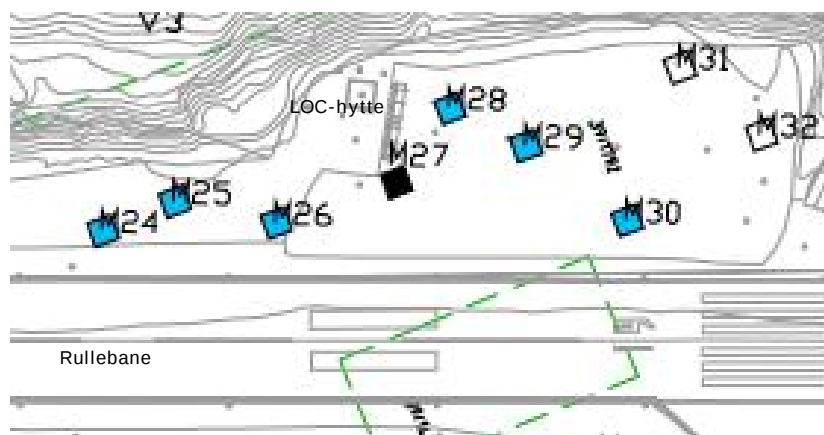
Figur 7: Prøvepunkter på det gamle brannøvingsfeltet i nord (utsnitt fra tegning ENNK-H-301). Svart farge indikerer punkt hvor konsentrasjonen av PFOS er over normverdi /1/

Sjaktene som ble gravd på det gamle brannøvingsfeltet påviste sand/grus/stein over sprengstein mot sør (sjaktene M24-M26) og mer sandige masser over jordmasser på fjell mot nord. I følge opplysninger fra personell ved lufthavnen var dette området naturlig grunn med en bergknaus som avgrenset området for brannøvinger. I forbindelse med etablering av flytekniske installasjoner ble området oppfylt og planert med sandige masser.

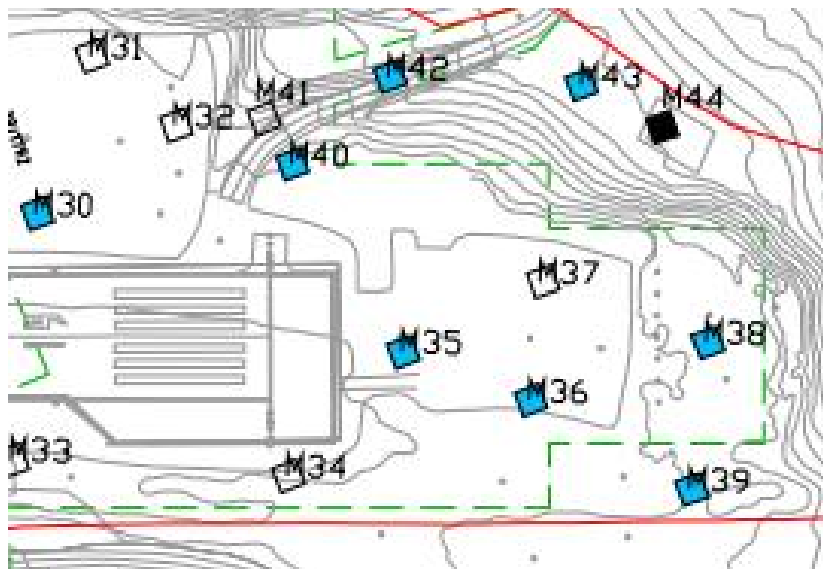
Den nordre enden av rullebanen og sikkerhetssonen nord for rullebanen, er anlagt på en fylling. I fyllingsfronten og ved fyllingsfoten observeres ulike typer avfall (betong, plast, metall, treverk, o.l.). Både oppe på fyllingen og ved fyllingsfoten er det spor etter brenning av avfall/brannøvelser. Området er vist i figur 8.

Figur 8: Prøvepunkter nord på flyplassområdet (utsnitt fra tegning ENNK-H-301). Svart farge indikerer punkt hvor konsentrasjonen av PFOS er over normverdi /1/

Det har framkommet opplysninger om at det kan ha vært utført funksjonstesting av skumkanoner langs utrykningsveien i nord, ved foten av og på toppen av fyllingen nord for rullebanen. Det er også opplyst om at det ved foten av fyllingen tidvis er brent avfall, og at det i noen tilfeller er benyttet skum til slokking.

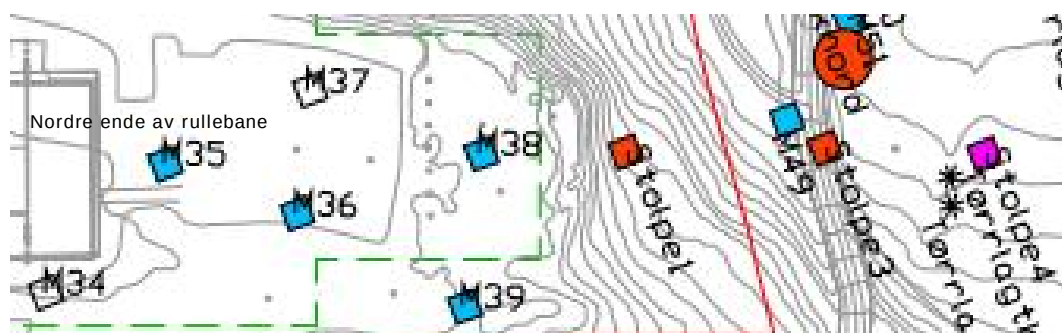
Figur 9: Plassering av stolpe 1, 3 og 4 nord for rullebanen (utsnitt fra tegning ENNK-H-301). PAH er klassifisert ihht TA-2553 /2/, lilla farge ved stolpe 4 indikerer overskridelse av grense for farlig avfall

Analysene viser at jordmassene som ligger inntil stolpene er sterkt forurensset av PAH-forbindelser (tilstandsklasse 5 og farlig avfall). Analyser av masser i en avstand på ca. 0,5 meter fra stolpene viser tilstandsklasse 1 og 2. PFOS er ikke påvist over normverdien i noen av prøvene. Resultatene er vist i tabell 12. Plassering av stolpene som er undersøkt er vist på tegning ENNK-H-301.

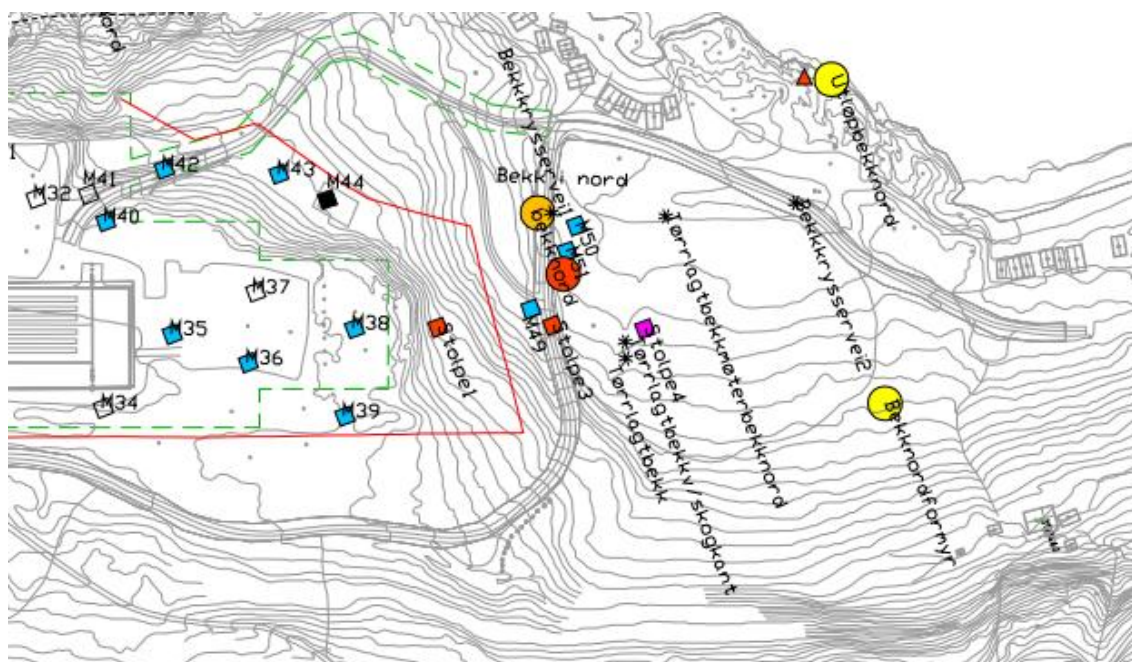
Figur 10: Prøvepunkter og innmålte bekker/vannsig nord for flyplassområdet (utsnitt fra tegning ENNK-H-301). Jordprøver (firkanter) er klassifisert ihht TA-2553 (svarte firkanter viser punkter hvor konsentrasjon av PFOS er over normverdi /1/), og vannprøver (sirkel) er klassifisert ihht M-608 /6/. Biotaprøver er vist som trekant og er vurdert mot grenseverdi i M-608 /6/.

Resultatene viser relativt høye verdier av flere PFAS-forbindelser i alle vannprøvene, med unntak av i bekken nord for myra. Vannprøve M51 er tatt i vannførende gruslag i sjakt som ble gravd for uttak av jordprøver. Graving og omrøring av masser kan mobilisere PFAS og dermed vise forhøyede nivåer i analyser. I veileder M-608 /6/ angis grenseverdien for PFOS i ferskvann til 0,65 ng/l. Resultatene er vist i tabell 13.

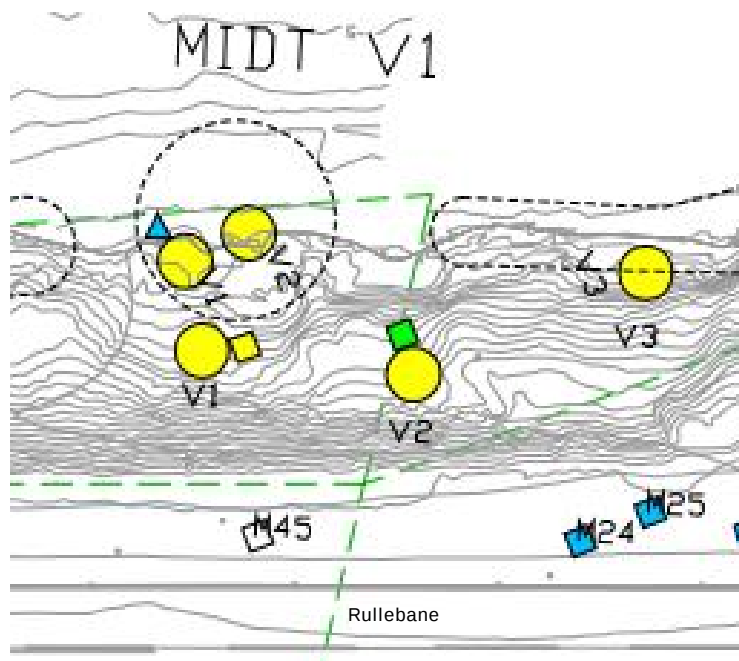
Langs rullebanen er det observert 3 tydelige vannsig i nedre del av skråningen vest for rullebanen (figur 11). Alle vannutspring er observert langs den nordre delen av rullebanen, og punktene er vist på tegning ENNK-H-301. Da de tre punktene (V1, V2 og V3) ble prøvetatt i mai var det god vannføring i utsigene, og punktene V1 og V2 kunne sees som tydelige små «bekker» i terrenget ovenfor svabergene. I juni var vannføringen betydelig redusert, og vannsigene var kun synlige over svabergene i strandsonen og «bekkeløpene» i terrenget ovenfor var tørrlagte og igjengrodde.

Figur 11: Prøvepunkter i vannsig vest for rullebanen (utsnitt fra tegning ENNK-H-301). Sedimentprøver (firkanter) og vannprøver (sirkel) er klassifisert ihht M-608 /6/. Biotaprøver er vist som trekant og er vurdert mot grenseverdi i M-608 /6/

Analyseresultatene viser forhøyede verdier både i mai og i juni. I 2 av punktene (V2 og V3) er resultatene betydelig høyere enn i de samme prøvepunktene i mai. I V1 er konsentrasjonen av PFOS noe lavere i juni sammenlignet med mai, men sum PFAS er høyere. Det vil si at det er høyere konsentrasjoner av andre PFAS-forbindelser i juni sammenlignet med mai. I juni ble vannprøvene i V1 og V3 i tillegg analysert for prioriterte miljøgifter. De fleste metaller ble ikke påvist over deteksjonsgrensene, og alle klassifiseres i klasse 2 ihht veileder M-608 /6/. Det ble ikke påvist PAH eller PCB i prøvene, men BTEX-forbindelsen toluen ble påvist over deteksjonsgrensen. Resultatene er vist i tabell 19 og 20.
