Oppdragsgiver  
Avinor AS

Rapporttype  
Sluttrapport tiltak Narvik lufthavn

2018-06-15

# NARVIK LUFTHAVN, FRAMNES FORURENSET GRUNN SLUTTRAPPORT FOR GJENNOMFØRTE ARBEIDER HØST- 2017 / VINTER-2018

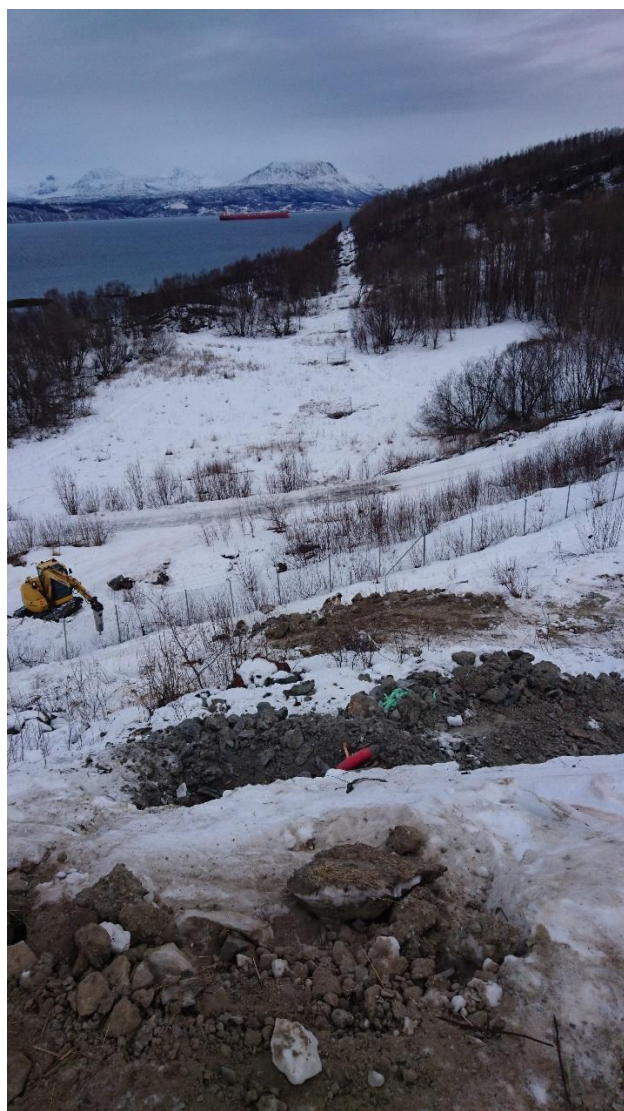
Det ble fjernet totalt 16-17 stolper. 3 av stolpene sto i skråningen/fyllingen i nordre ende av rullebanen, 7 stolper sto i myra/skogen og de resterende sto på fjell nord for myra (figur 2). Stolpene er løftet opp, og masser i en omkrets på ca. 1-2 meter rundt stolpene er fjernet. Det er fjernet masser ned til ca. 10-30 cm under bunnen av stolpene. Svarte, seige masser (tjære) som lå på overflaten helt inntil stolpene ble fjernet med spade og holdt adskilt fra øvrige oppgravde masser.

Figur 2: Stolperekke sett nordover fra flyplassområdet.

Ved stolpe 1 (nærmest rullebanen) og stolpe 2 (lengre ned i skråningen) var det utfordrende å fjerne masse på grunn av svært bratt skråning og grove steinmasser, figur 2. Stolpene og synlig forurensede masser på overflaten var fjernet, men det lukter fremdeles av kreosot der stolpe 1 hadde stått. Dette stolpehullet var ca. 1,8 m dypt (målt med tomrestokk), og omkringliggende masser bestod hovedsakelig av stor stein. Det ble tatt ut en prøve av finstoff/sand ved hullet etter stolpen for analyse. Resultater viser at massene på overflaten ved stolpe 1 og 2 tilfredsstiller tilstandsklasse 2. Dette er innenfor akseptkriteriene. Det mistenkes at lukt av kreosot stammer fra flis/rester av stolpen som kan være igjen nede i stolpehullet, mellom stor stein. Begge disse stolpene sto innenfor gjerdet rundt flyplassen, og er således ikke tilgjengelig for allmennheten.

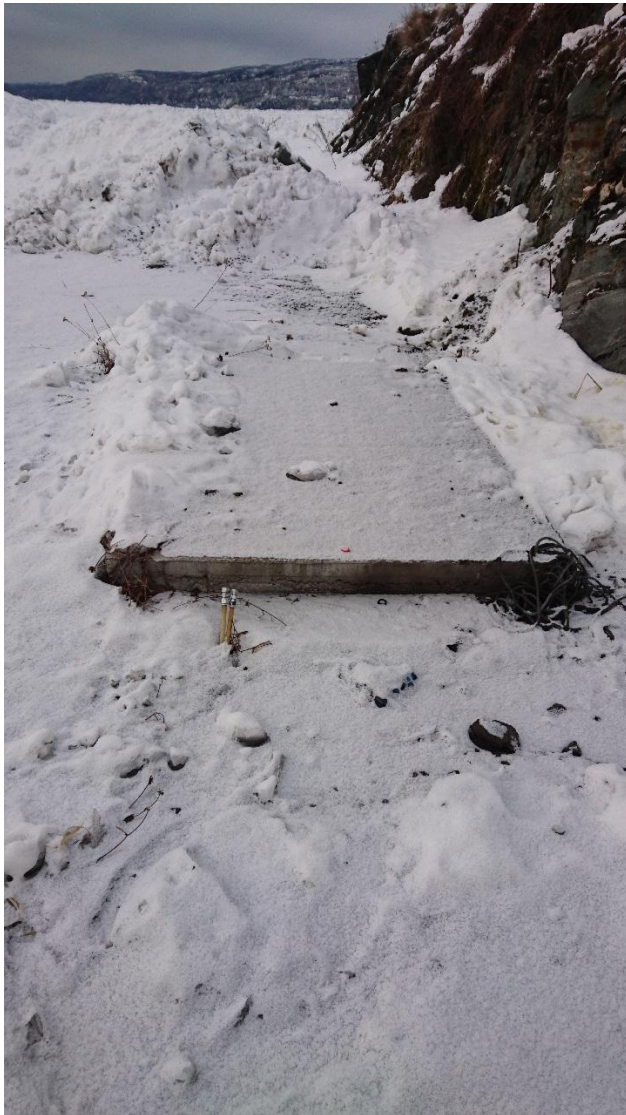
Dieseltanken ble koblet fra tilkoblingsledning til driftsbygget og fjernet fra betongfundamentet. Ledning ble sugt tom for diesel og plagget. Ledning og tankens fundament ble ikke fjernet, og det ble ikke utført gravearbeider på delområdet (figur 3).

Figur 3: Gjenliggende fundament for dieseltank og pluggede rørledninger.

Ved dieseltanken ble ikke masser i grunnen berørt av arbeidene.

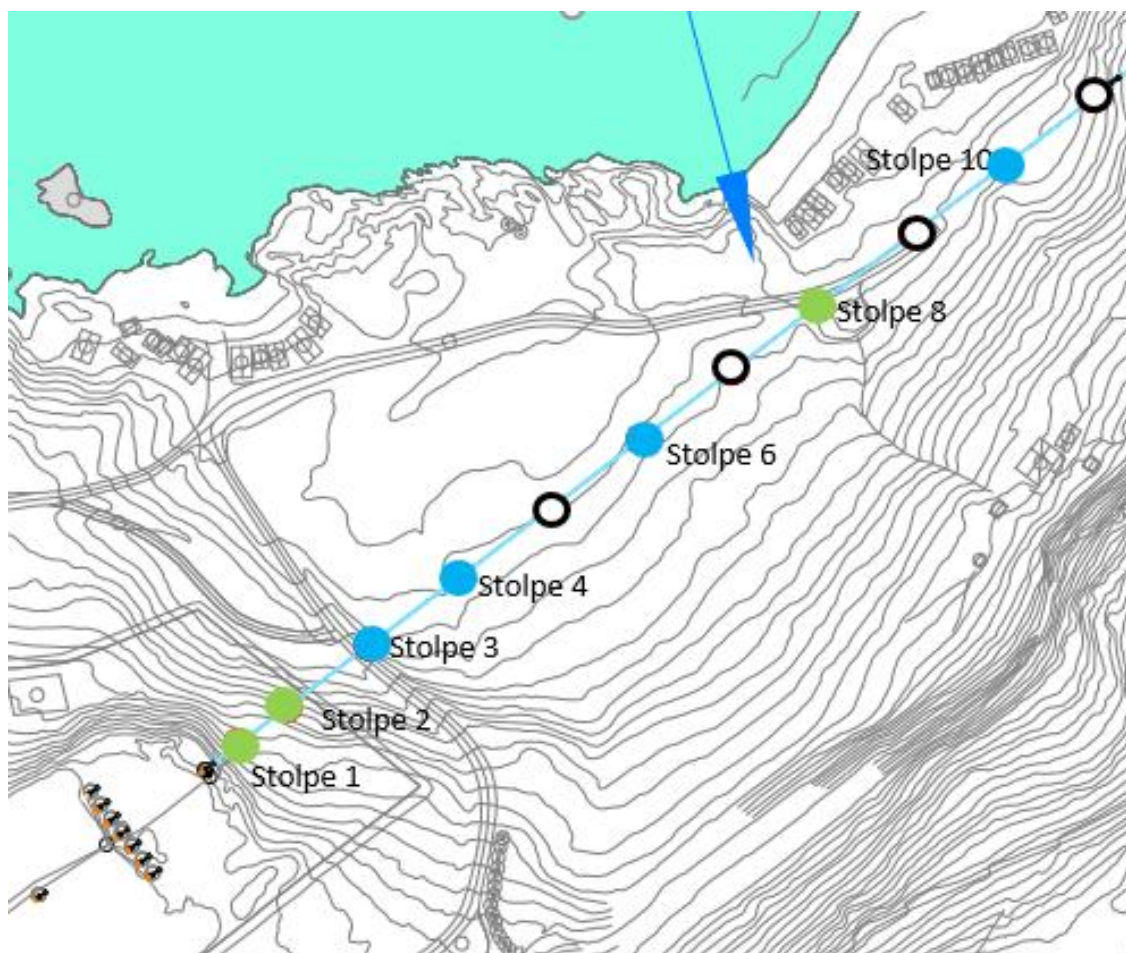
Etter fjerning av stolper, tjæremasser og PAH-forurensset jord, ble det gjennomført en befarings- og gjenliggende masser i et utvalg av gravegropene ble prøvetatt og analysert for PAH-forbindelser. Resultatene er vist i tabell 2. Plassering av stolpene er vist på tegning ENNK-H-11x og i bearbeidet utsnitt fra denne tegningen, figur 4.

Figur 4: Utsnitt fra tegning ENNK-H-11x. Utsnittet er bearbeidet og viser nummererte prøvetatte gravegroper etter fjerning av stolper. Punktene som er prøvetatt er markert med farge iht klassifisering i tabell 2 og tabell 3 /2/.

Ved stolpe 8, som var plassert i veikanten like nedenfor bolighuset nord for rullebanen, var det fjernet masse, men «avtrykk» etter stolpen kunne fremdeles sees i gravegropas vestre skråning (mot sjøen). Langs avtrykket i sjaktas øvre ca. 0,5 meter var massene svarte og luktet sterkt av kreosot. Analyser viste at massene i gravegropa ble klassifisert i tilstandsklasse 3. Det ble anbefalt ytterligere fjerning av masser fra gravegropas vestre sjaktevegg.

Etter ytterligere fjerning av masser ved stolpe 8, ble det tatt ut en ny jordprøve i gravegropa for analyse. Resultatet av analysen viser masser i tilstandsklasse 2, og dermed innenfor akseptkriteriene. Resultatet er vist i tabell 3.
