Oppdragsgiver: **Avinor**

Oppdrag: **Bergen Lufthavn Flesland**

Emne: **Gjenfylling av Lønningstjern  
Miljøvurderinger**

Oppdrag- /  
Rapportnr. **612534 - 1**

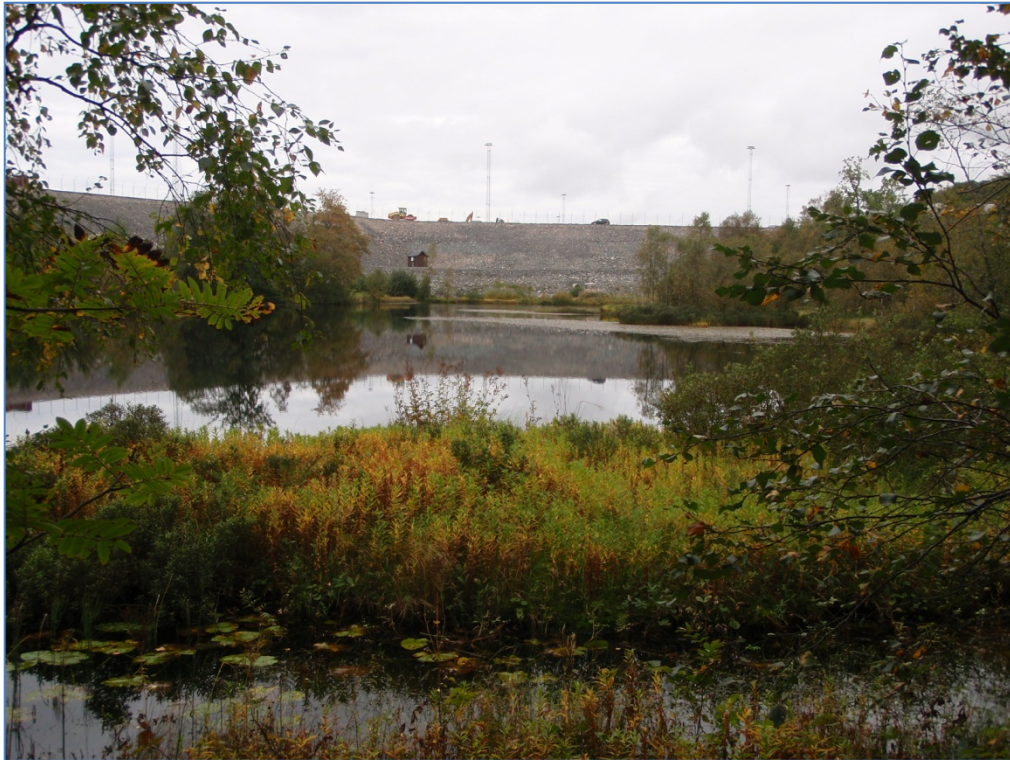
Figur 4. Lønningstjern, sett mot nord.

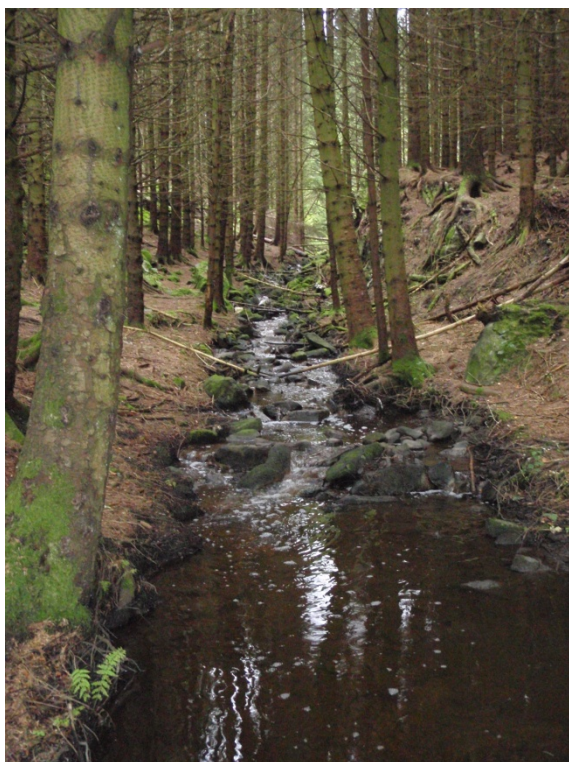
*Figur 5. Nedre del av Lønningsbekken.*

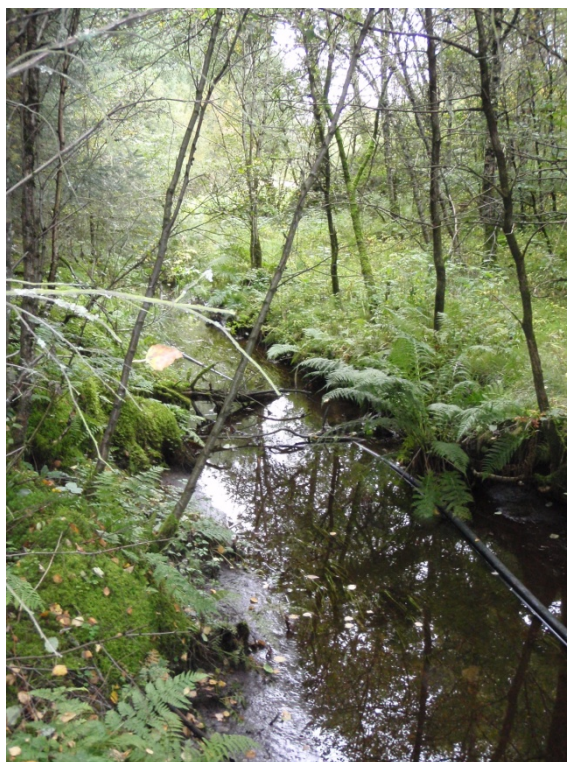
*Figur 6. Midtre del av Lønningsbekken.*

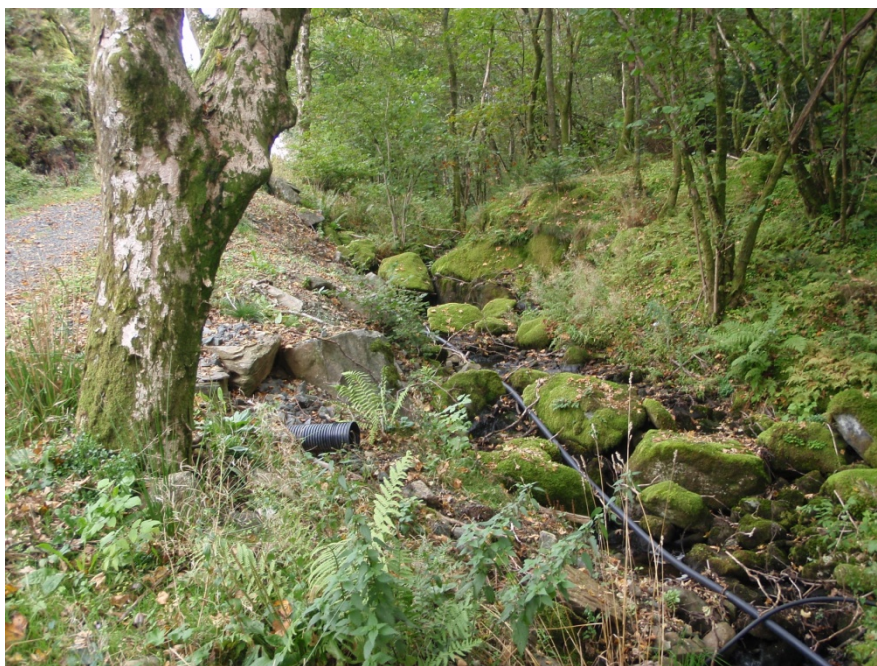
*Figur 7. Øvre del av Lønningsbekken.*

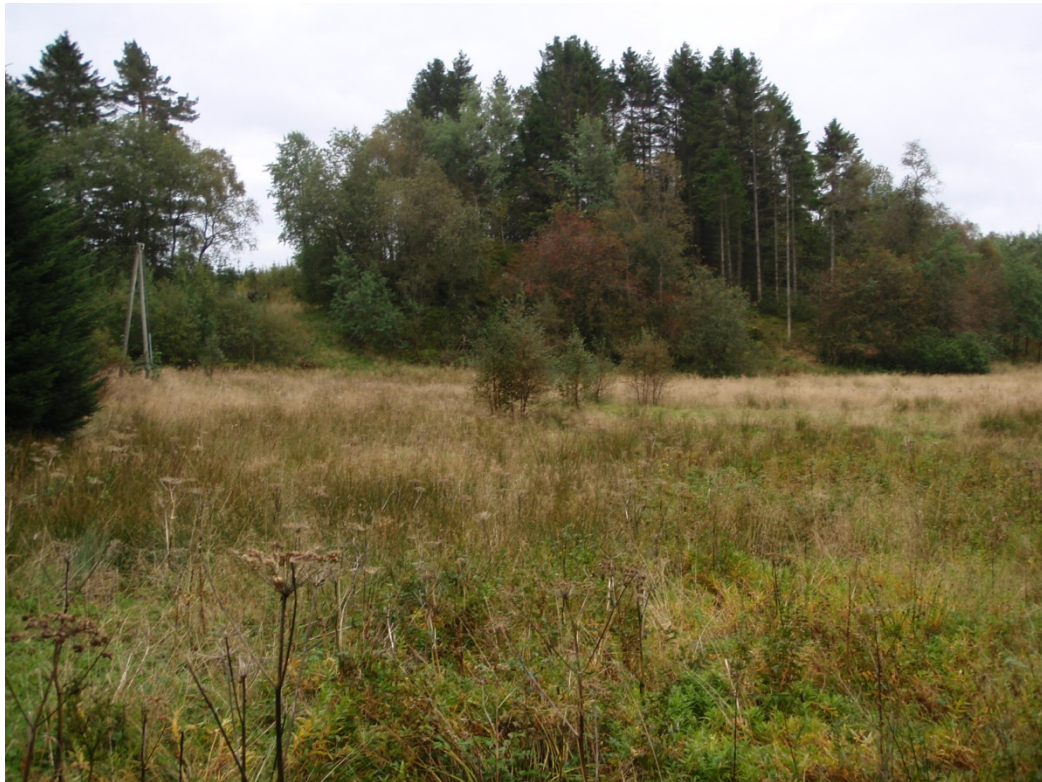
Figur 8. Tidligere landbruksområde ved Solbakken.
