# Rapport

Oppdrag: **Bergen lufthavn Flesland  
Utbygging flyside 2009-2013**

Emne: **Overvåking i Langavatnet  
Sluttrapport**

Dato: **6. august 2014**

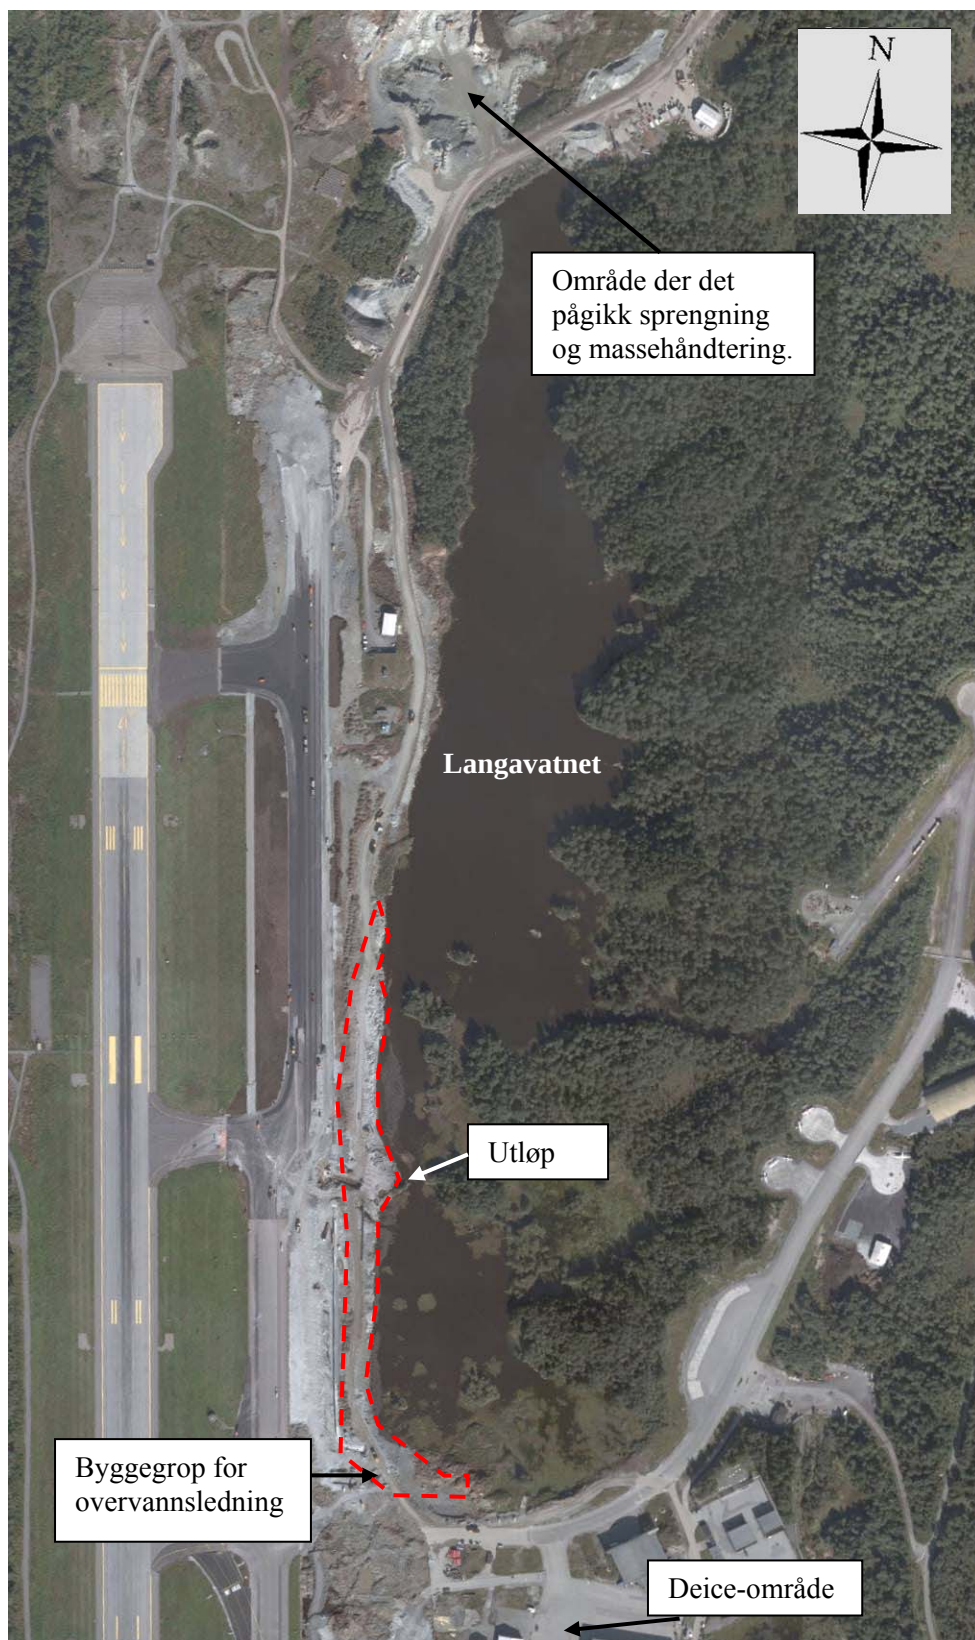
**Figur 1.** Flyfoto over Langavatnet tatt 2011. Bildet er mottatt fra oppdragsgiver. Utfyllingen er ferdig, men det gjenstår noe anleggsarbeid langs vannkanten. Utfyllingsområdet er avmerket med rød stiplet linje. Anleggsområder nord og sør for Langavatnet, og som har påvirket vannkvaliteten i vatnet, er avmerket.

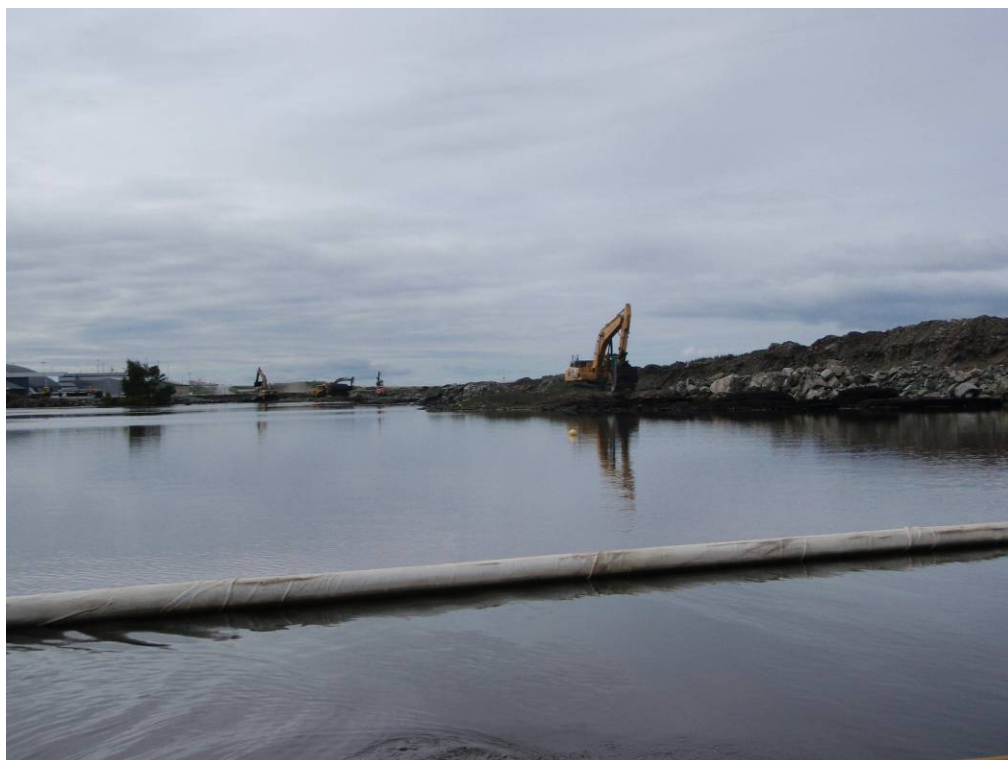
**Figur 1.** 16.06.2010. Siltgardin på sørsiden av utløpspunktet. Bildet tatt mot sørvest.

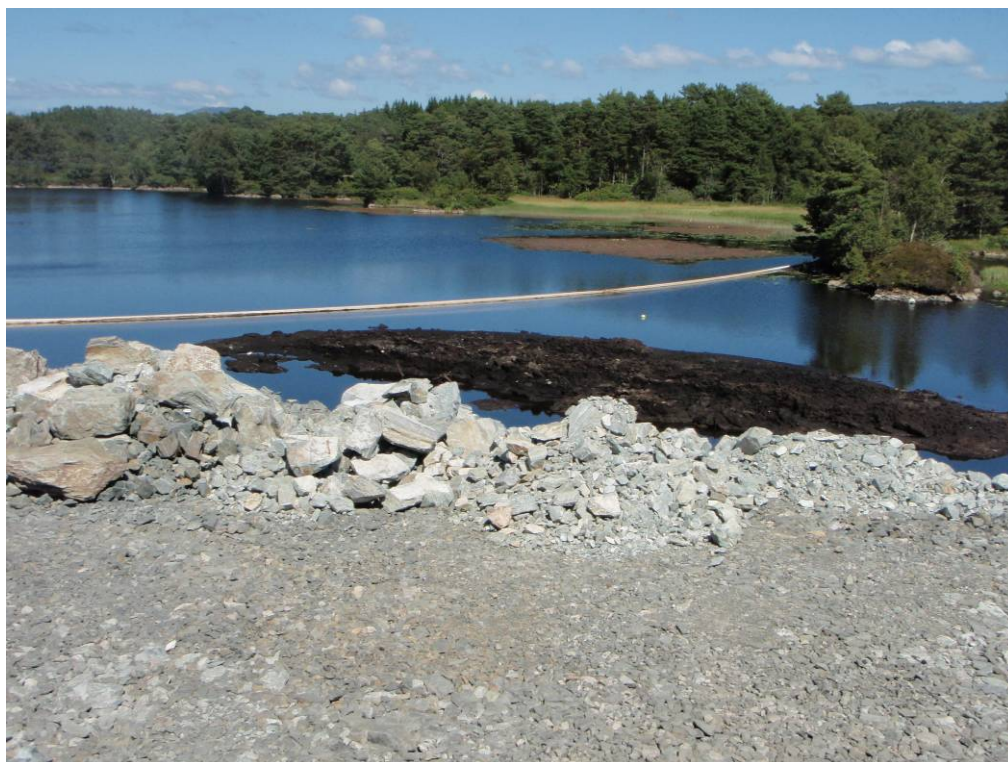
**Figur 3.** 14.07.2010. Siltgardin rett nord for utløpspunkt. Opp-presede bunnsedimenter. Bildet er tatt mot øst.

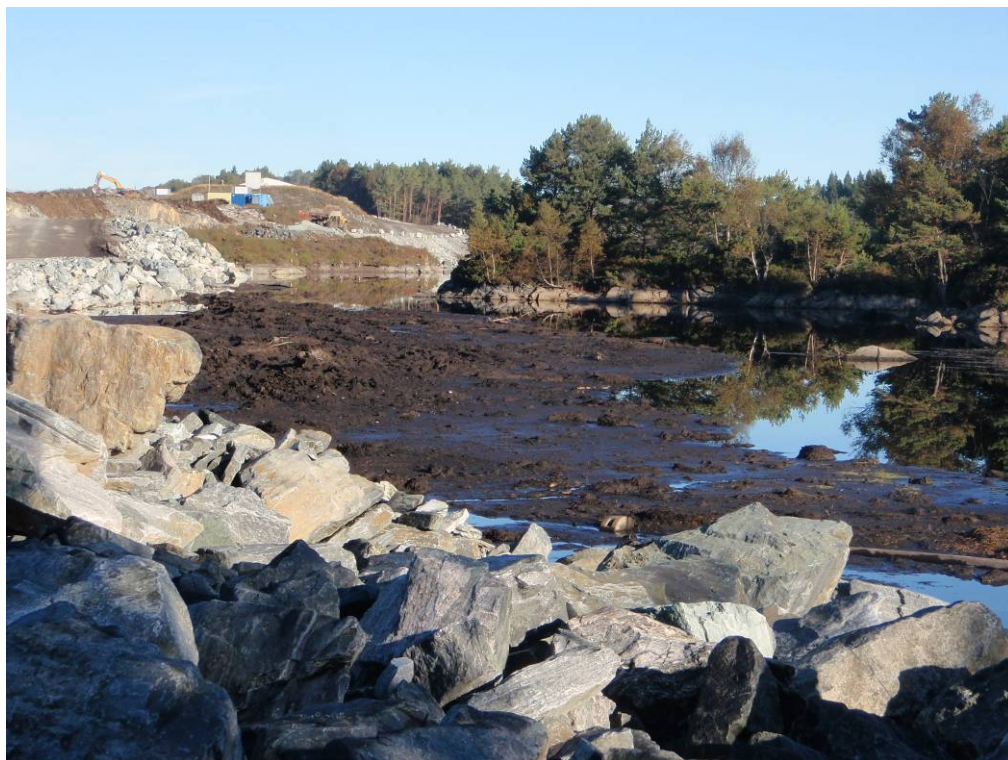
**Figur 7.** 30.09.2010. I nærheten av utløpet. Opp-presede bunnsedimenter. Bildet er tatt mot nord.

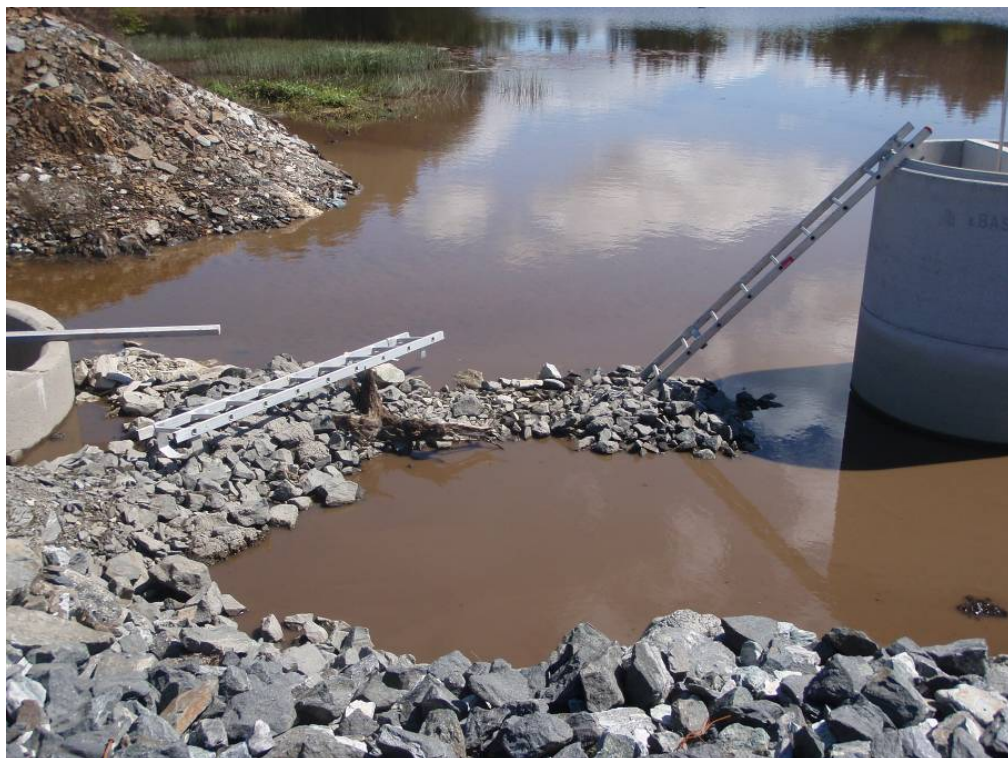
Utfyllingen var ferdig, men det pågikk graving i strandsonen like ved prøvetakingsstedet under prøvetaking 06.06.2012. Dette førte til at vannprøven inneholdt mye partikler og dette resulterte igjen i høye verdier av alle tungmetaller med unntak av kvikksølv. Det var ikke satt i verk noe tiltak for å hindre spredning av partikler under dette arbeidet da det var planlagt å vare kun en

**Figur 13.** 06.06.2012. Ved utløpspunkt / VP 1. Graving i vannkanten pågår i nærheten.
