# **Etterundersøkelser for myrrestaurering ved Harstad/Narvik lufthavn**

## **Vegetasjonskartlegging og tilstandsvurdering**

**Ecofact rapport: 906**

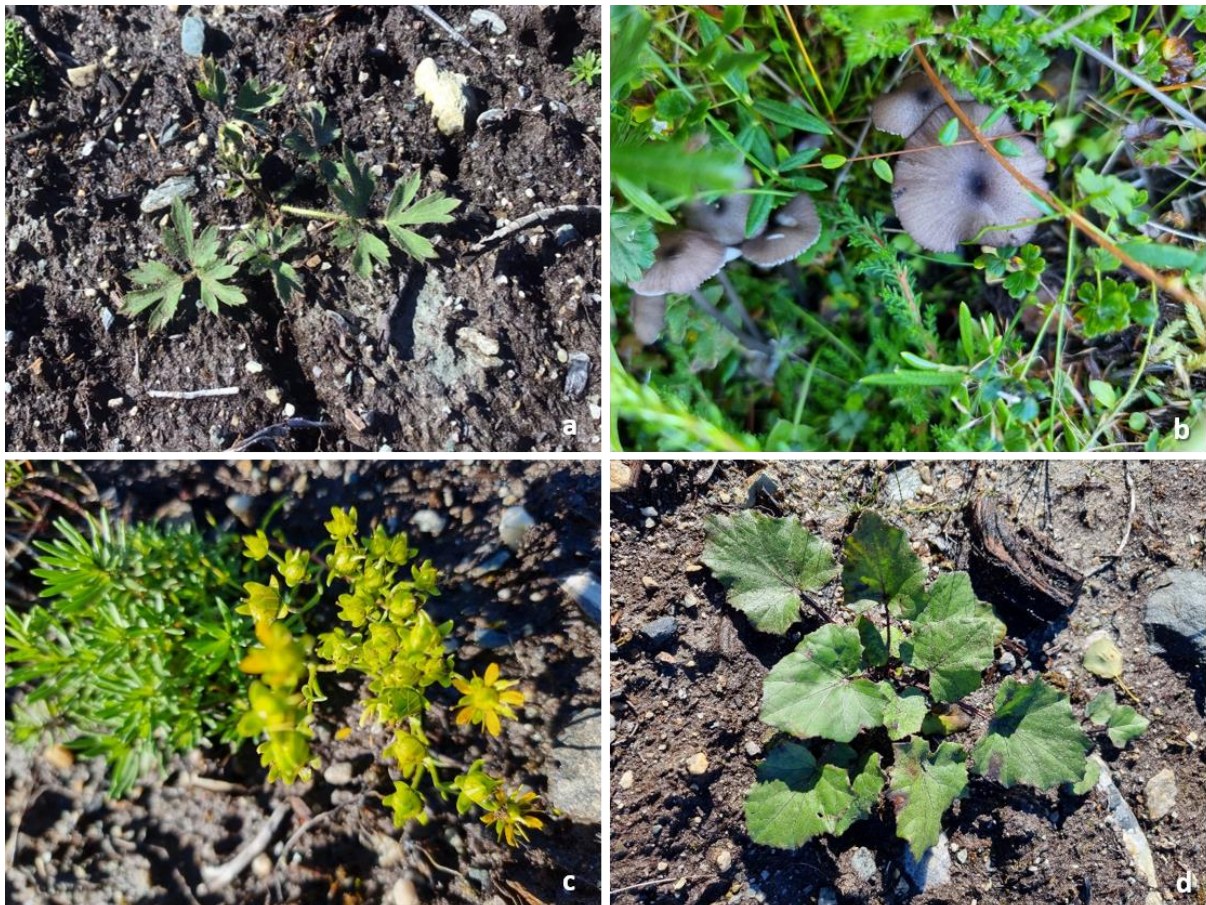
Figur 5. Et utvalg arter i restaureringsområdet: a) krypsleie, b) rødsporesopp (*Entoloma* sp), c) gulsildre, d) hestehov.

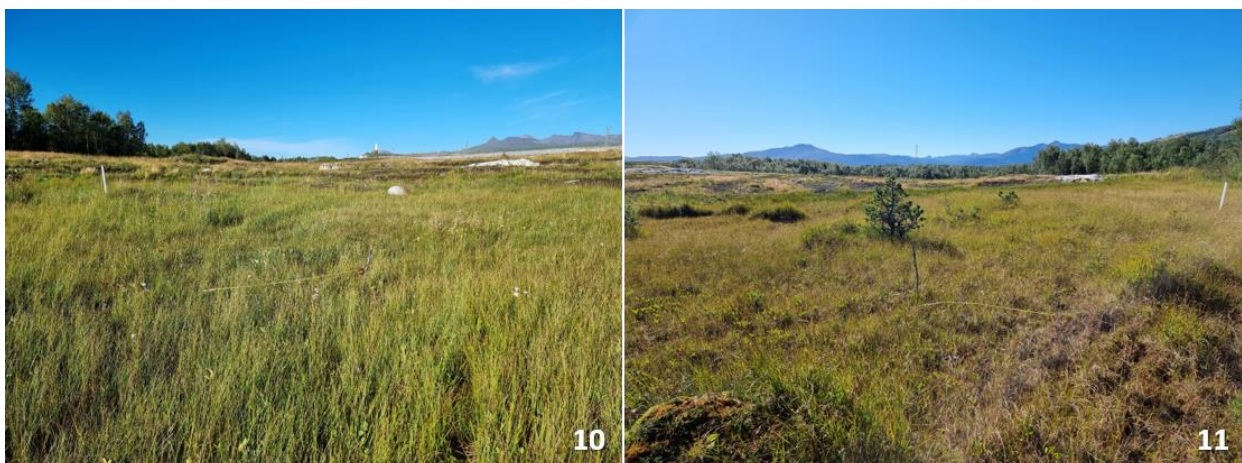
| 11 | 568439 | 7598496 | V1<br>C-4 | 100 | Hårstarr 40<br>Bukkeblad 15<br>Blåtopp 5<br>Bjørnebrodd 1<br>Dvergjamne <1 | <b>Referansepunkt.</b><br>Intakt myr. Høy vannmetning, synker 5-20 cm ned i myra. |

Figur 6. Oversiktsbilde av kontrollpunkt 10 og 11 med naturlig forkommenede vegetasjon tatt i forbindelse med arts-, og naturtypekartlegging ved Evenes lufthavn den 24 august 2022 (Foto Sigrid Skrivervik Bruvoll).

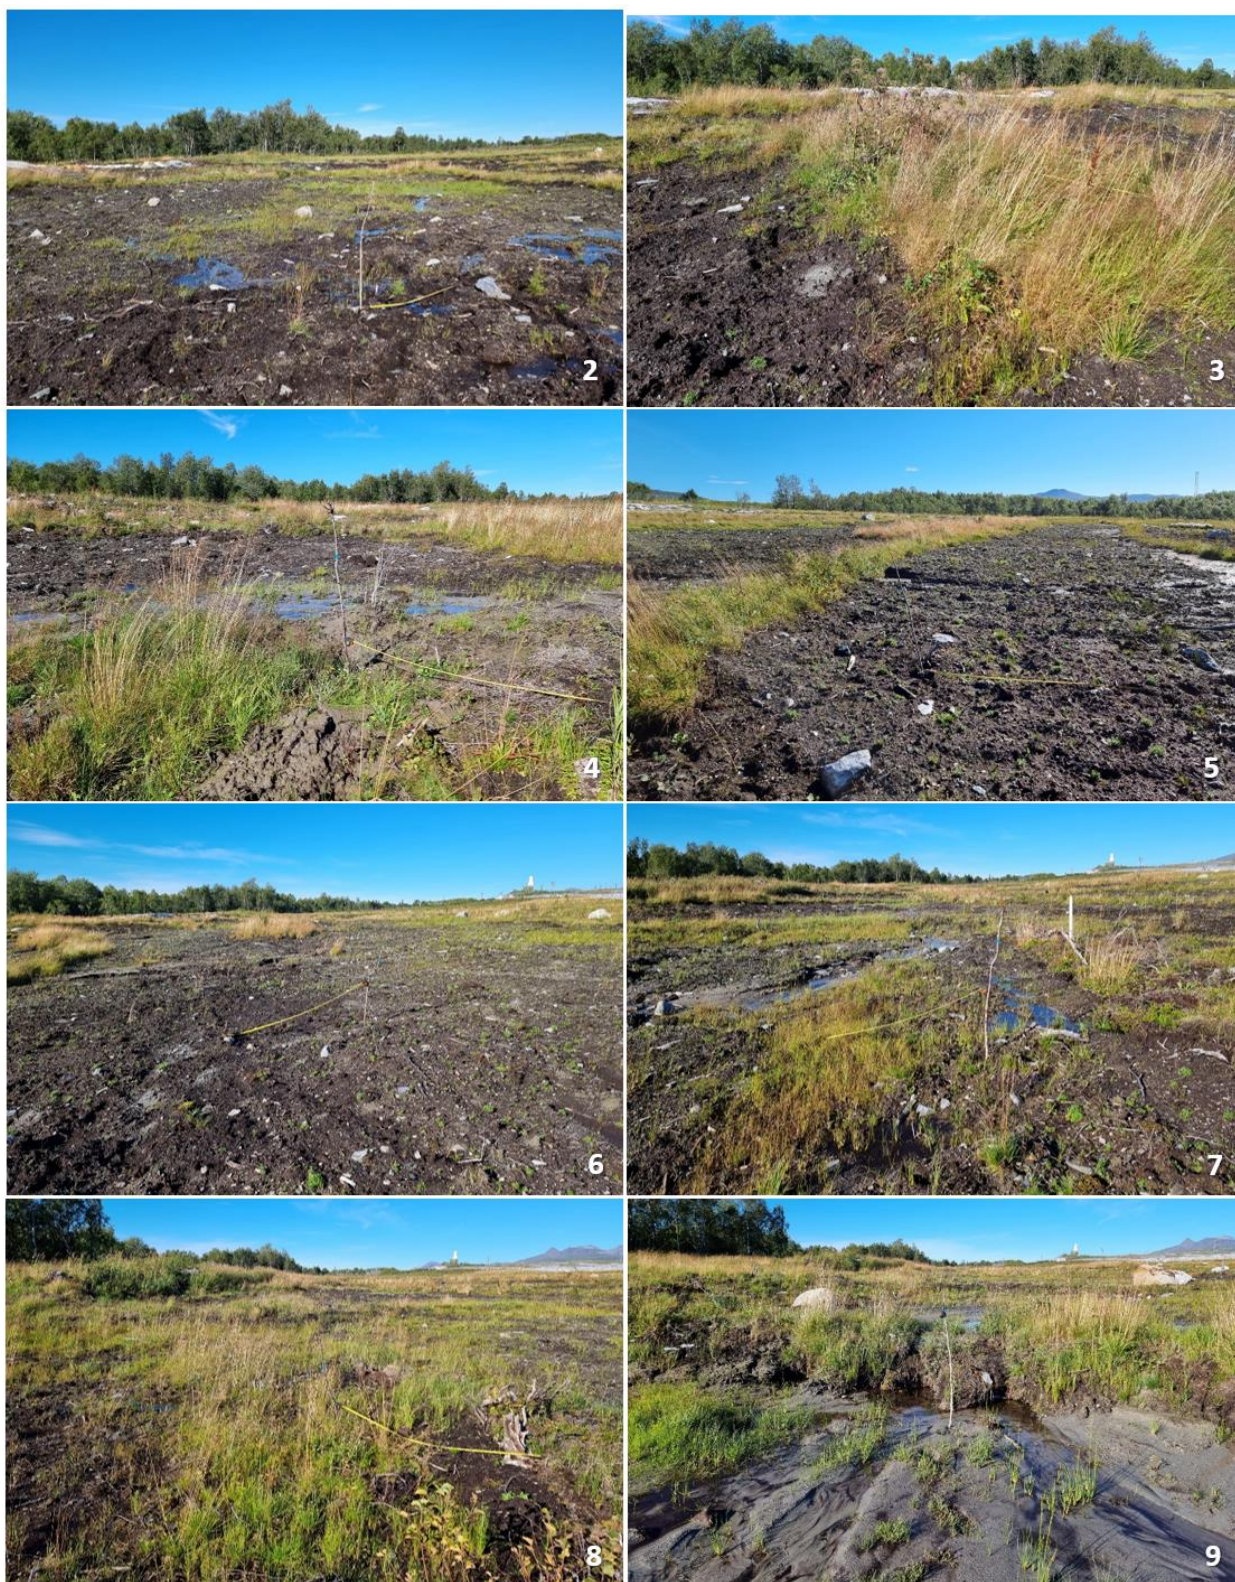
Figur 7. Oversiktsbilder av restaureringsareal i punkt 2 til 9, tatt i forbindelse arts- og naturtypekartlegging ved Evenes lufthavn den 24 august 2022 (Foto Sigrid Skrivervik Bruvoll).

Myra domineres av naturtypene sterkt endret fastmark med dekke av jord og leire, og stedvis iblandede torvmasser, og er således i dårlig forfatning i forhold til målsetningen om reetablering av rikmyr.

Arealet bærer preg av at en stor andel av tilførte masser kommer fra et fastmarkssystem, både vegeterte strenger og fyllmasser imellom. Strengene utgjør smale belter med bredder på 1 til 1,5 meter, stedvis opp imot 3 meter, med breie soner med jord imellom. Under et 10-20 centimeter tykt topplag finnes komprimerte masser i store deler av området, noe som fører til at vann samles i dammer på overflaten og dreneres via et nettverk av små bekker som skjærer seg ned i massene. Strenger med opprinnelig myrvegetasjon ser ut til å være i suksessjon mot fastmark flere steder, på grunn av manglende kontakt med vannmettede torvmasser.

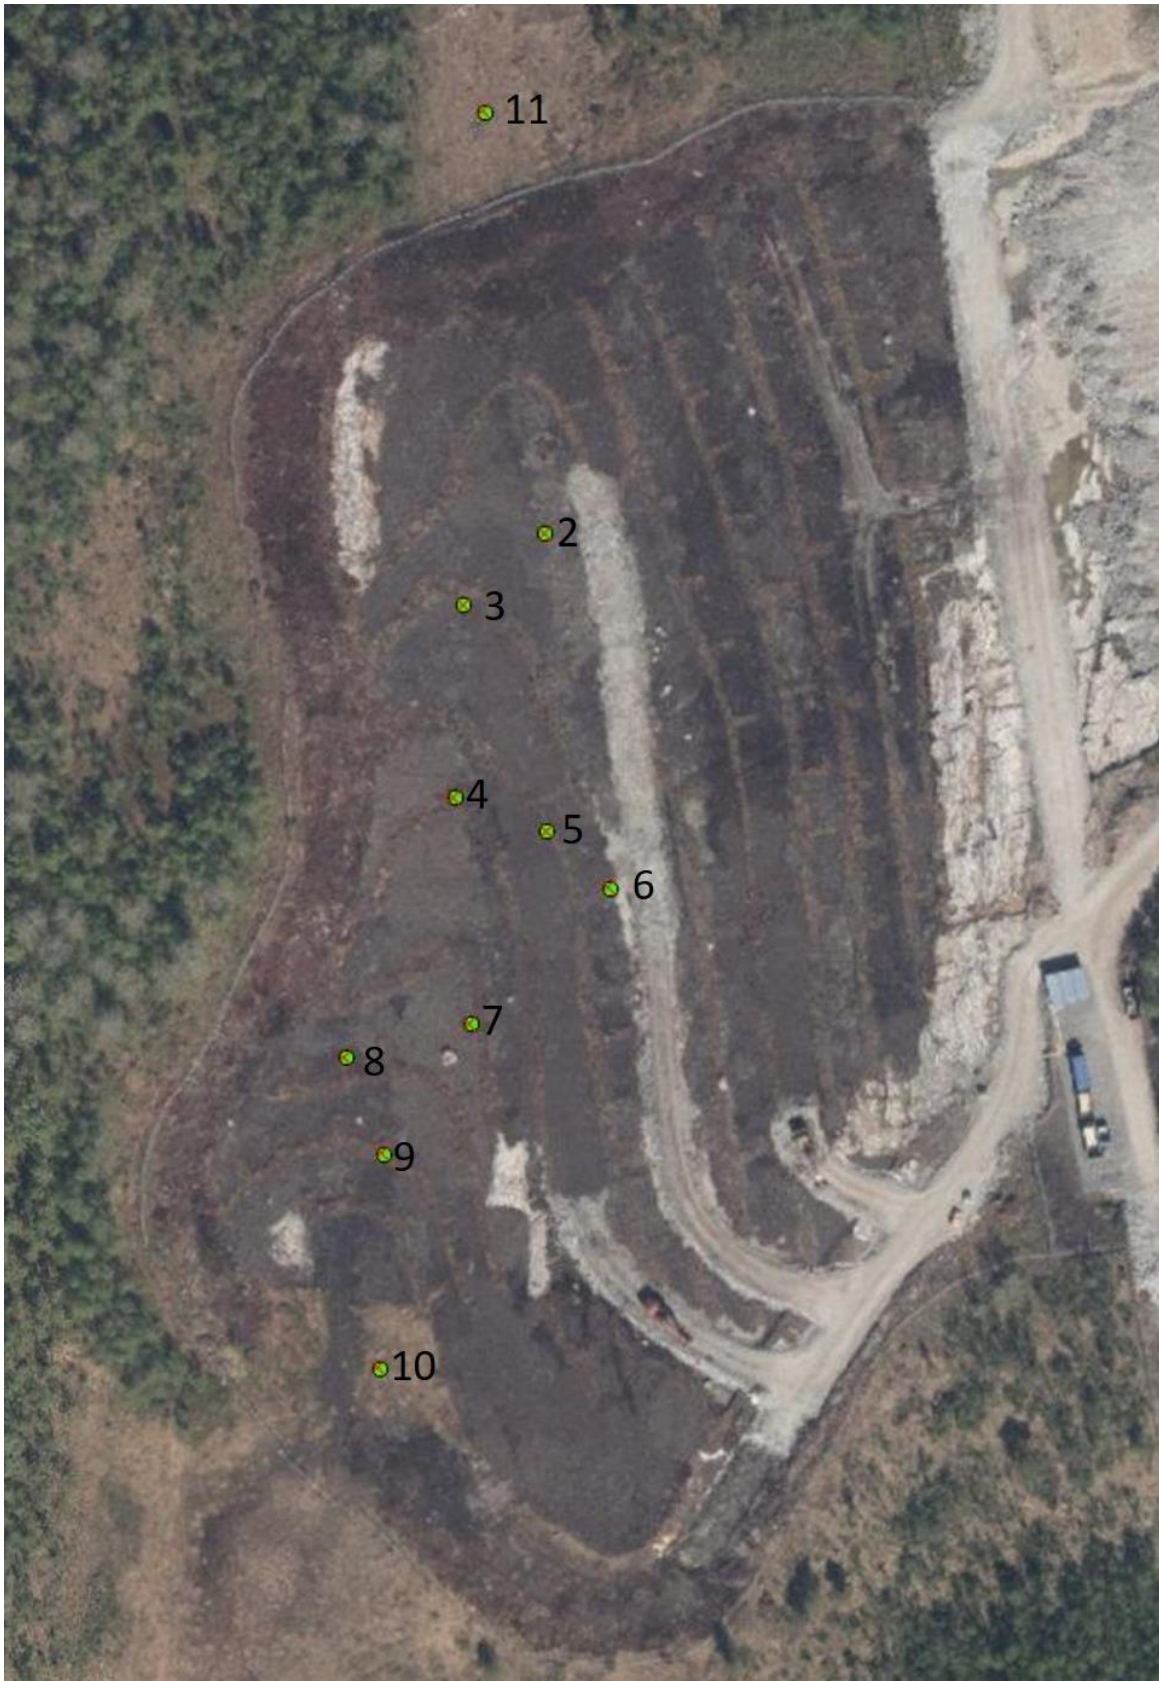
Figur 8. Flyfoto av situasjon etter første fase av restaurering av det tidligere PFAS forurensede myrarealet nedstrøms brannøvingsfeltet sommeren 2021. Punktene hvor arts-, og naturtyperegistrering ble utført av Ecofact den 24 august 2022 er markert med grønne sirkler og tallfestet. Plasseringen av punktene er de samme som forundersøkelsen før sanering av forurensningen. Punkt 10 og 11 er referansepunkter på intakte myrpartier.

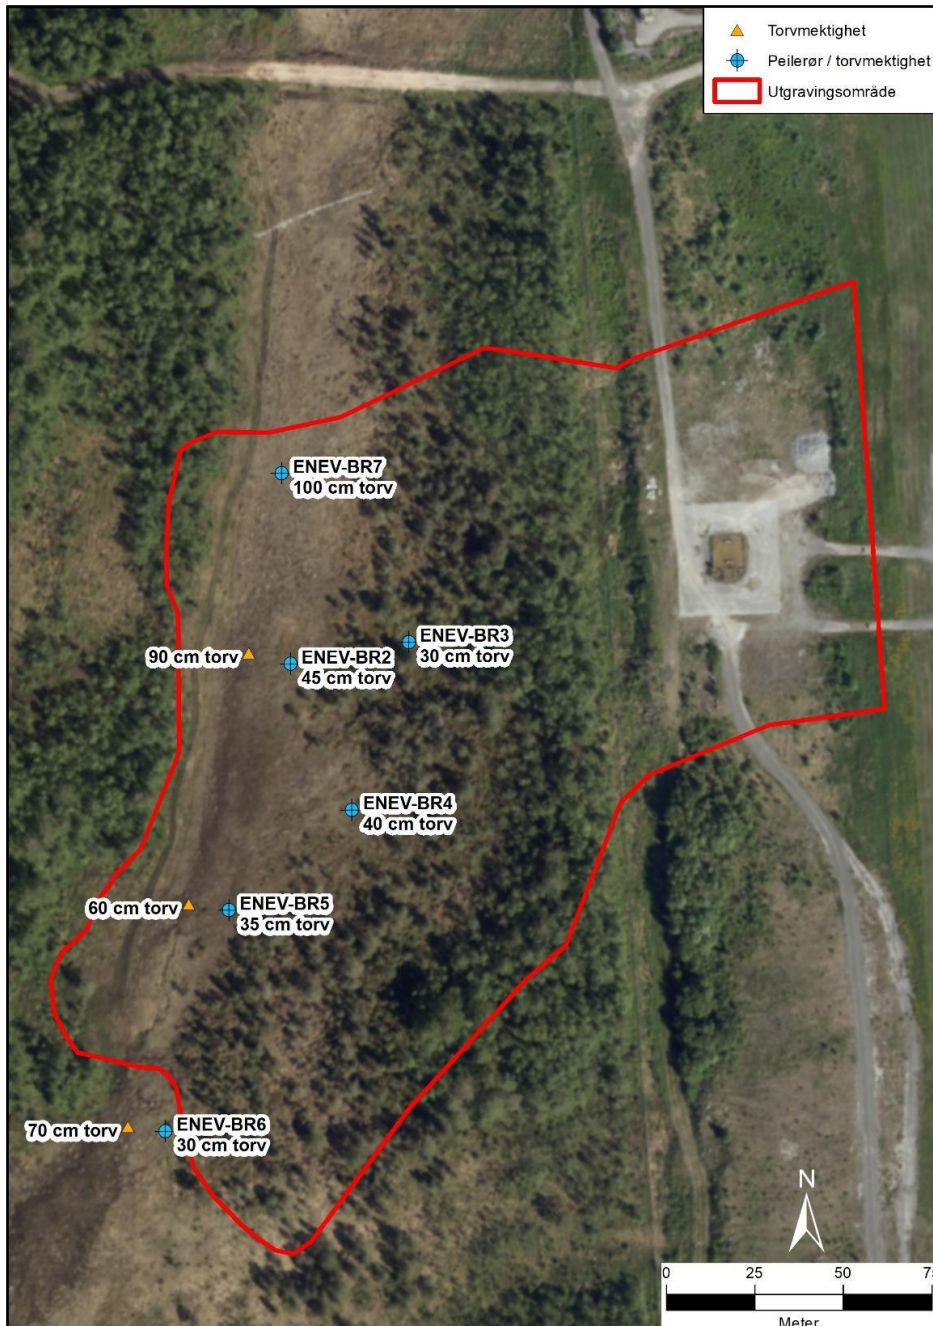
Figur 9. Flyfoto med innlagt plassering av peilerør (blå punkter) for vannstand i det forurensede myrarealet innenfor tiltaksområdet, før sanering. Tiltaksområdet ligger innenfor den røde heltrukne linjen. Det nedlagte brannøvingsfeltet ligger til høyre for midten av bildet.

Tabell 2. Vannstand i peilerør. Nummerering av brønn tilsvarende den i figur 9. Brønn 6 ligger rett nedstrøms tiltaksområdet, nummer 1 ligger oppstrøms, og øvrige brønner ligger innenfor. Dyp er oppgitt i centimeter. Dyp til silt under brønntopp er konstant, og grunnvann over silt er beregnet ut ifra dyp til grunnvann under brønntopp.
