Oppdragsgiver  
Avinor AS

Rapporttype  
Tiltaksplan

2017-10-18

NARVIK LUFTHAVN, FRAMNES  
FORURENSET GRUNN  
TILTAKSPLAN FOR  
PLANLAGTE ARBEIDER HØSTEN 2017

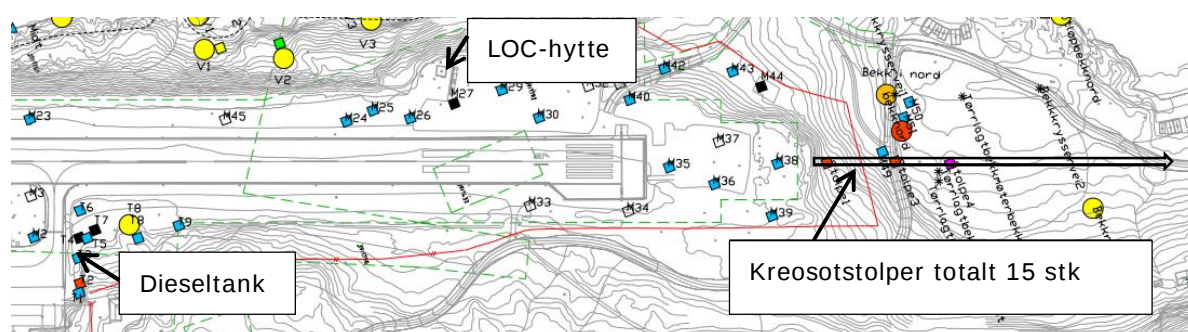
Figur 3: Områder med forurensset grunn som berøres av planlagte arbeider høsten 2017 (utsnitt fra tegning ENNK-H-301).

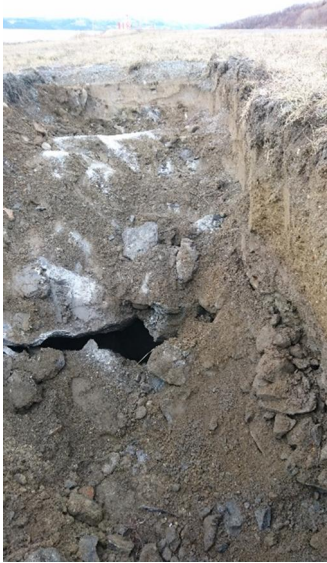
| Prøvepunkt | Bilde | Massebeskrivelse |
|---|---|---|
| M26 | | Sandige-/grusige fyllmasser i ca. 0,2 meters mektighet over store steinblokker blandet med sand/grus/småstein |

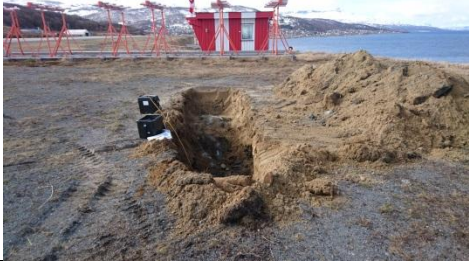
| Prøvepunkt | Bilde | Massebeskrivelse |
|---|---|---|
| M28 | | Sandige masser over antatt fjell på 0,5-1,1 meters dybde |

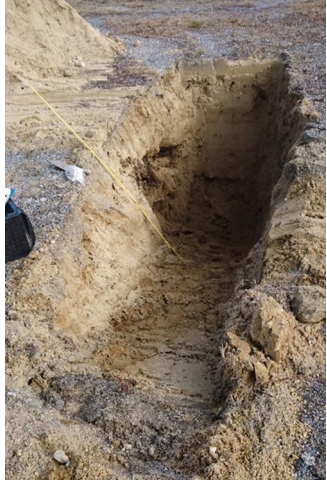
| Prøvepunkt | Bilde | Massebeskrivelse |
|---|---|---|
| M32 | | Sand med innslag av grus og avrundet stein ned til mer enn 1 meters dybde |

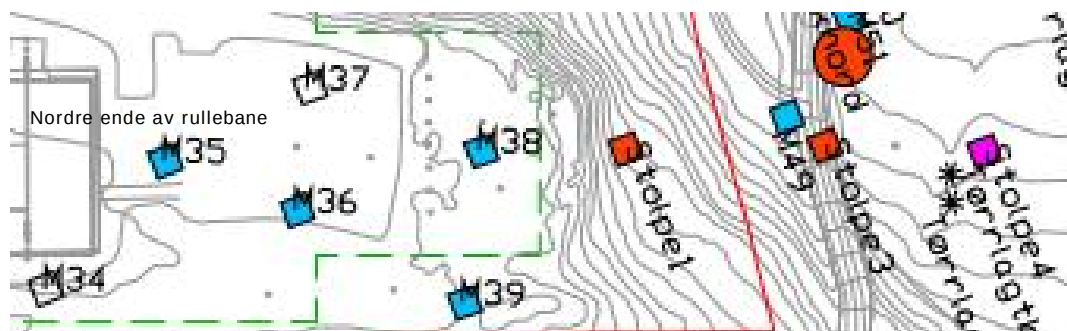
Figur 4: Plassering av stolpe 1, 3 og 4 nord for rullebanen (utsnitt fra tegning ENNK-H-301). PAH er klassifisert ihht TA-2553 /2/, lilla farge ved stolpe 4 indikerer overskridelse av grense for farlig avfall

Analyseresultatene viser at jordmassene som ligger helt inntil stolpene er sterkt forurensset av PAH-forbindelser (tilstandsklasse 5 og farlig avfall). Analyser av masser i en avstand på ca. 0,5 meter fra stolpene viser tilstandsklasse 1 og 2. PFOS er ikke påvist over normverdien i noen av prøvene, og er også lavere enn Avinors interne grenseverdi for når tiltaksplan skal utarbeides. Resultatene er vist i tabell 3. Plassering av stolpene som er undersøkt er vist på tegning ENNK-H-301.

Området nord for flyplassområdet er et friluftsområde. Her skal Avinor fjerne en stolperekke av kreosot-stolper samt masser forurensset av kreosot (PAH). Gjenliggende masser i dette området skal tilfredsstillende tilstandsklasse 2 eller bedre.

Det må etableres god logistikk for utgraving og gjenfylling for å unngå skader på myr/terreng og spredning av forurensning. Bekk som renner langs adkomstvei skal ikke berøres av anleggsarbeidene. Fjerning av stolper og utgraving av masser i stolpepunktene skal utføres slik at spredning av partikler via vann (overflatevann/grunnvann) ikke forekommer.

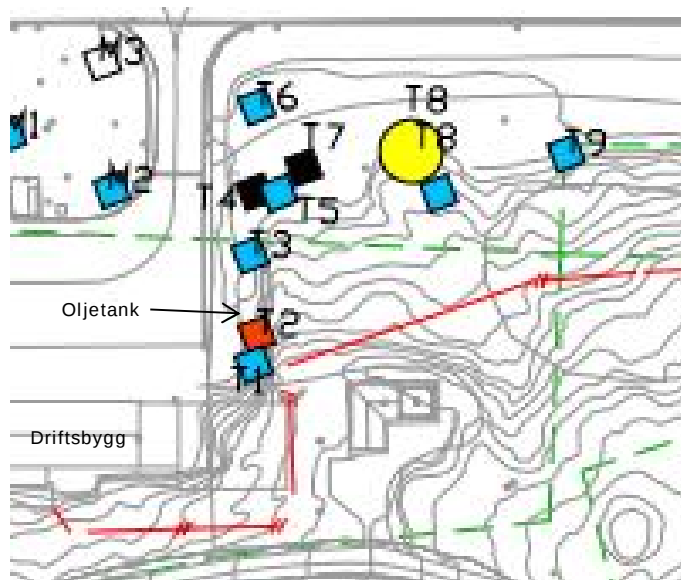
Figur 5: Prøvepunkter rundt oljetank (utsnitt fra tegning ENNK-H-301). Jordprøver (firkanter) er klassifisert ihht TA-2553 (svarte firkanter viser punkter hvor konsentrasjon av PFOS er over normverdi /1/), og vannprøver (sirkel) er klassifisert ihht M-608 /6/

Under tanken er det tydelige spor av søl og spill på overflaten. Det ble gravd sjakter ved drenggrøft som går fra driftsbygget, under tanken og videre vestover og nordover. I sjakten nærmest tanken ble det påvist oljeforurensning, som også er dokumentert i analysen av masser fra grøfta (T2). Også i en sjakt i grøfta nedstrøms tanken (T3) ble det påvist oljefilm og lukt av olje, men forbindelsene ble ikke fanget opp og påvist i analyser. Analyseresultatene er vist i tabell 3.

Nedstrøms oljetanken går drenggrøfta gjennom det området som er benyttet til snødeponi og testing av skumkanoner. Analyser av avisingskjemikalier i massene viser ikke verdier over deteksjonsgrensene. Analyser av PFAS-forbindelser viser imidlertid høye verdier av særlig PFOS i enkelte punkter på dette området (tabell 4).

I punktene T1, T2, T3, T4, T5 og T7 ble det observert noe vann i sjaktene, men det var kun i T2 og T3 det var tydelig oljefilm på vannoverflaten. Vannet i sjaktene var tilnærmet stillestående. I punkt T8 derimot, ble det observert rennende vann i mai 2017. Dette har sammenheng med snøsmeltingen i denne perioden, og prøvepunktet ligger like nedstrøms snødeponiet. Det ble ikke påvist oljeforbindelser i dette punktet, verken i prøve av jord eller vann. Det ble imidlertid påvist relativt høye konsentrasjoner av PFAS-forbindelser. Analyse av vannet viser sum PFAS på 360 ng/l og PFOS på 290 ng/l (maksverdi for årlig gjennomsnitt av PFOS i ferskvann er 0,65 ng/l /6/).

2. Ved driftsbygg skal en dieseltank saneres og fjernes og tilhørende rørsystem skal tømmes og plugges. Det er påvist forurensning av diesel og PFAS-forbindelser i massene under og ved tanken. Rørsystem i bakken skal derfor ikke fjernes, da det ikke skal gjøres arbeider som berører masser i grunnen på dette området før det er avklart med Miljødirektoratet hvordan PFAS-forurensede masser på flyplassområdet skal håndteres. Tankens fundament skal derfor heller ikke røres eller flyttes.

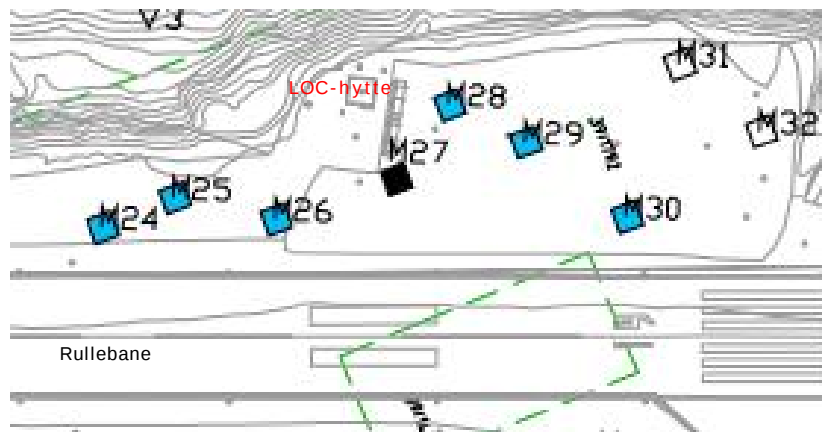
Figur 6: Prøvepunkter på det gamle brannøvingsfeltet i nord (utsnitt fra tegning ENNK-H-301). Blå farge viser masser i tilstandsklasse 1, svart farge indikerer punkt hvor konsentrasjonen av PFOS er over normverdi /1/ og hvit farge indikerer punkter hvor jordprøver ikke er analysert.

I sjaktene som ble gravd på det gamle brannøvingsfeltet ble det observert sand/grus/stein over sprengstein mot sør (sjaktene M24-M26) og mer sandige masser over jordmasser på fjell mot nord (sjaktene M28, M29 og M30). I følge opplysninger fra personell ved lufthavnen var dette før 1998 et areal med naturlig grunn (jord/vegetasjon) og med en bergknaus som avgrenset området for brannøvinger. I forbindelse med etablering av flytekniske installasjoner ble området oppfylt og planert med sandige masser.

I prøver fra området er det kun i ett punkt påvist PFOS over normverdien (punkt M27). I punktet er det observert lysgrå fin sand (0-0,8 m) over mørkbrun jord med sand, grus, stein og planterester (0,8-1,8 m). PFOS er påvist i dypere liggende masser (0,8-1,8 m). Resultatene er vist i tabell 5.

3. LOC-hytte som ligger nordvest for rullebanen skal rives og fjernes. Området ble før 1998 benyttet som brannøvingfelt. Etter at øvingfeltet ble avviklet er hele området fylt opp og avrettet med sandige-/grusige masser i varierende mektighet. Miljøtekniske grunnundersøkelser har ikke avdekket PFAS-forbindelser over gjeldende normverdi i tilførte toppmasser. I et punkt er det imidlertid påvist svært høye konsentrasjoner av PFAS i masser fra 0,8 meter under terrengoverflaten. Det er ikke kjent hvor dypt byggets fundamenter ligger. Ved riving av hytta og tilhørende fundamenter skal ikke masser dypere enn 0,8 meter under terreng berøres. Det skal ikke fjernes masser fra området i forbindelse med rivingen av hytta.
