# Rapport fra miljøkartlegging av deler av betonggulvet i driftsbygningen på Svolvær Lufthavn, gnr./bnr. 19/66, Vågan kommune

AVINOR AS

## Rapport fra miljøkartlegging av deler av betonggulvet i driftsbygningen på Svolvær Lufthavn, gnr./bnr. 19/66, Vågan kommune

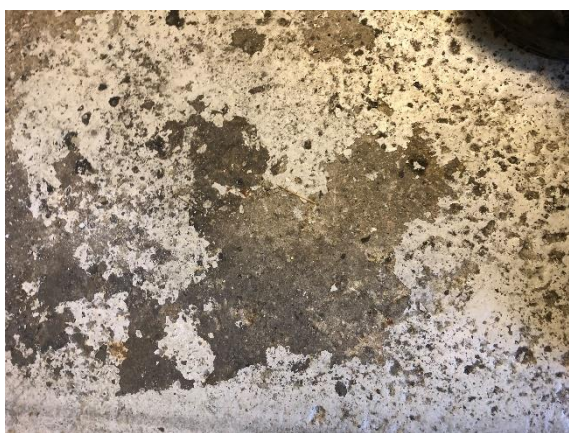
- > Gråmaling ble observert på deler av betonggulvet i verkstedhallen. Gråmalingen ble prøvetatt og analysert for PCB og tungmetaller (ENSH-DRI-P4). Analyseresultatene viser at gråmalingen er forurenset med sink og PCB.
- > Gulmaling på et lag rødmaling ble observert på deler av betonggulvet i begge hallene som ledelinjer for biloppstilling. Gul- og rødmaling ble prøvetatt i en blandprøve i hallen for oppstilling av utrykningskjøretøy siden det ikke var mulig å skille malingslagene. Malingen ble analysert for PCB og tungmetaller (ENSH-DRI-P5). Det antas at det er benyttet samme maling i begge hallene. Analyseresultatene viser at gul- og rødmalingen er forurenset med sink og PCB.

| Sted/materiale | Omfang | Prøve | Analyseresultat | | Bilde | Kommentar |
|---|---|---|---|---|---|---|
| Driftsbygget/gråmaling | Ca. 54 m <sup>2</sup> | ENSH-DRI-P4 | 0,53 | Zn: 2300 | Figur 2 | Forurenset med sink og PCB. |

*Figur 2: Gråmaling på betonggulvet i deler av verkstedhallen. Malingen er forurensset med sink og PCB.*

Gråmaling, samt gul-rødmaling til ledelinjer er forurensset med sink og PCB. Avfallsmottaket opplyses om den prøvetakingen og de konsentrasjoner som er funnet, slik at denne betongen blir riktig håndtert.

Maling kan enten fjernes fra betongen, og leveres som egen fraksjon, eller hele betongen, med maling og puss, kan leveres som forurensset betong, iht. de verdier som er aktuelle.

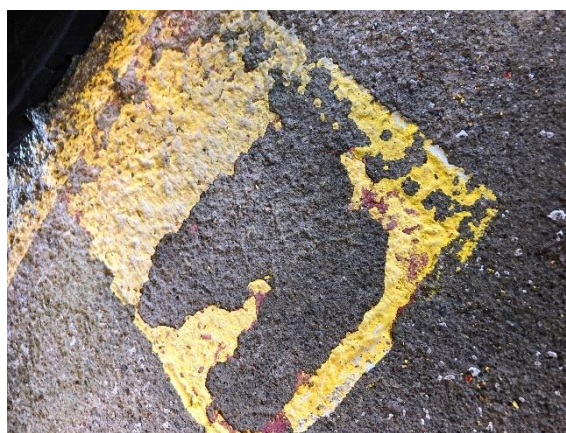
| Sted/materiale | Omfang | Prøve | Analyseresultat | | Bilde | Kommentar |
|---|---|---|---|---|---|---|
| Driftsbygget/gul- og rødmaling | Ca. 18 m <sup>2</sup> | ENSH-DRI-P5 | 0,038 | Zn: 220 | Figur 3 | Forurenset med sink og PCB. |

*Figur 3: Gul- og rødmaling til ledelinjer på betonggulvet i driftsbygningen, bilde er fra hallen for oppstilling av utrykningskjøretøy. Malingen er forurensset med sink og PCB.*

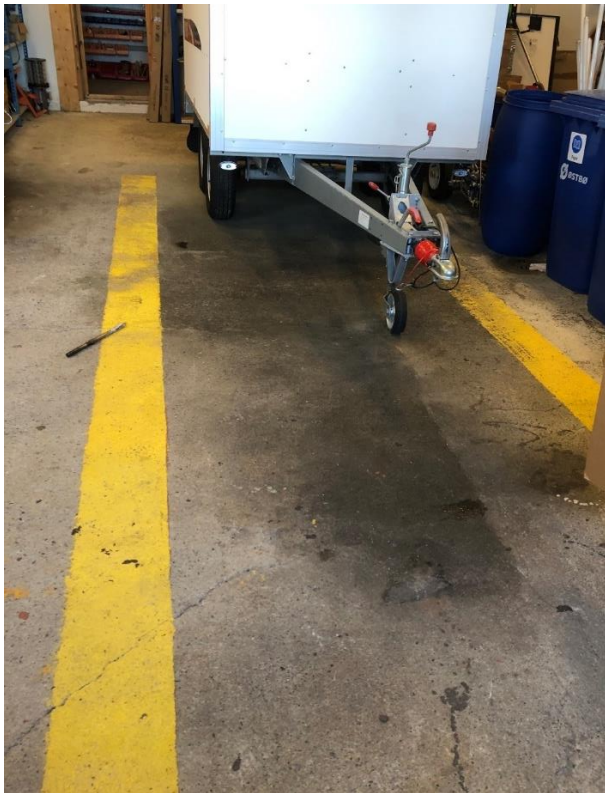
Det ble observert synlig oljesøl på deler av betonggulvet i verkstedhallen i driftsbygget, se **Figur 4**. COWI har blitt informert om at verkstedsvirksomheten hovedsakelig foregikk på den ene halvdel av rommet, og det ble derfor tatt to prøver av betonggulvet i verkstedhallen, en på hver side av hallen (ENSH-MKDRI-P1 og ENSH-MKDRI-P2). Betongprøvene ble analysert for metaller, PCB, krom (VI) og oljeforbindelser.

Figur 4: Synlig oljesøl på betonggulvet i verkstedhallen.

Betongen i verkstedhallen er oljeforurensset og skal leveres til godkjent deponi som har konsesjon til å ta imot oljeforurensset betong. Betongen er i tillegg forurensset med krom VI, og PCB i prøve ENSH-MKDRI-P2.

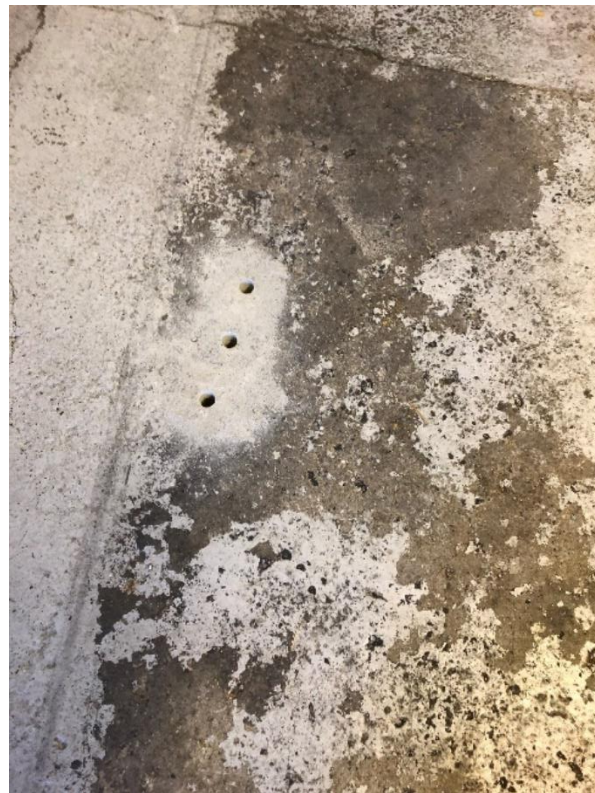
Analyseresultatene viser at betongen i begge prøvepunktene er forurenset med krom (VI), samt at prøve ENSH-MKDRI-P2 også er forurenset med PCB. I tillegg til synlig oljeforurensning på deler av betonggulvet i verkstedhallen viste begge prøvene at betongen var forurenset med olje. En fullstendig oversikt over analyseresultatene er gitt i vedlegg B.

| Prøve | Analyseresultat | | | | Omfang | Bilde | Kommentar |
|---|---|---|---|---|---|---|---|
| ENSH-MKDRI-P2 | 0,029 | Ikke over normverdi | 2,3 | 1800 | Ca. 35 m <sup>2</sup> | Figur 5 | Forurenset med olje, PCB og krom (VI) |

Figur 5: Prøve ENSH-MKDRI-P2 i verkstedhallen. Betongen er forurensset med olje, krom VI og PCB.

Avfallsmottaket opplyses om den prøvetakingen og de konsentrasjoner som er funnet, slik at denne betongen blir riktig håndtert.

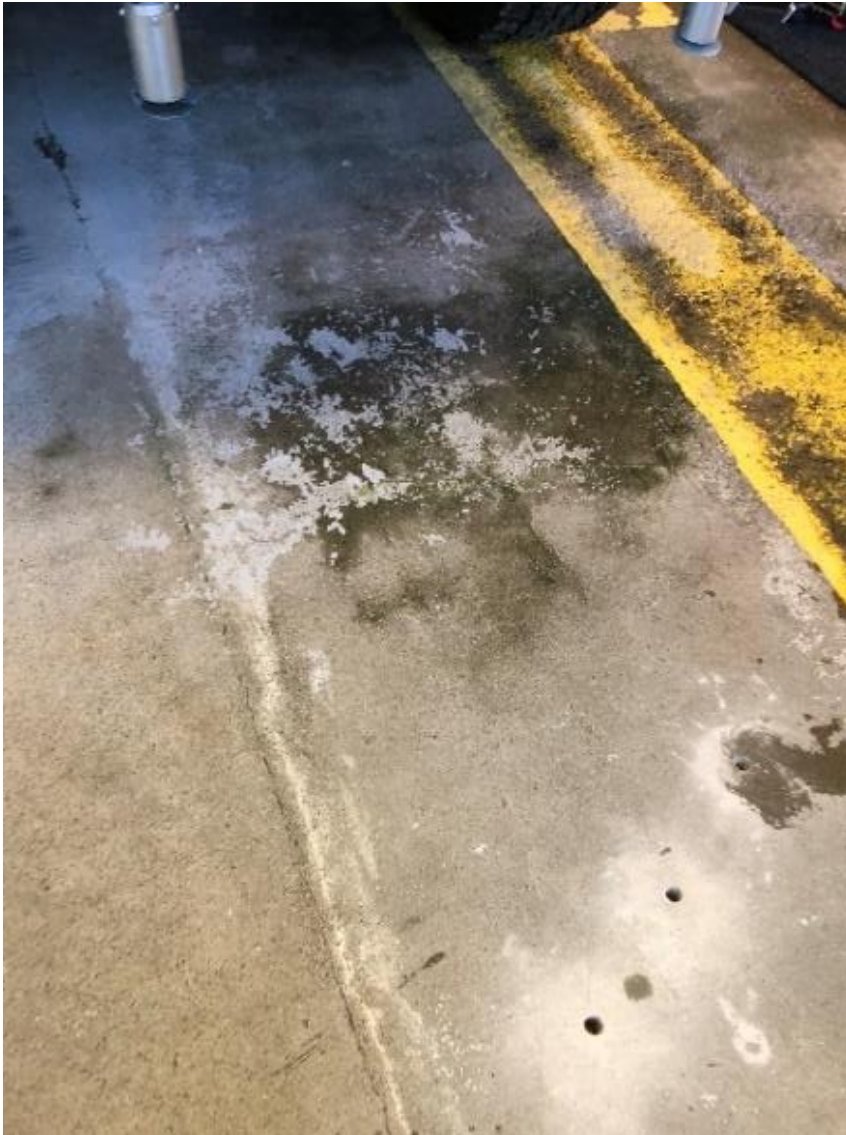
Analyseresultatene viser at betonggulvet i hallen for oppstilling av utrykningskjøretøy er forurensset med krom (VI) og PFAS.

| Prøve | Analyseresultat | | | | | Bilde | Kommentar |
|---|---|---|---|---|---|---|---|
| ENSH-MKDRI-P3 | n.d. | Ikke over<br>normverdier | 3,1 | 7600 | 3800 | Figur 6 | Forurensset med krom<br>(VI) og PFAS |

Figur 6: Betonggulv i hall for utrykningskjøretøy, prøve ENSH-MKDRI-P3, forurensset med krom (VI) og PFAS.

Betong som er forurensset med krom (VI) og PFAS leveres som forurensset masse iht. de verdier som er aktuelle.

Avfallsmottaket opplyses om den prøvetakingen og de konsentrasjoner som er funnet, slik at denne betongen blir riktig håndtert.
