10004769 - CA, PFAS Oppfølging etter tiltak

# Oppfølging etter tiltak på Rørvik lufthavn. Status per 2025

Avinor AS

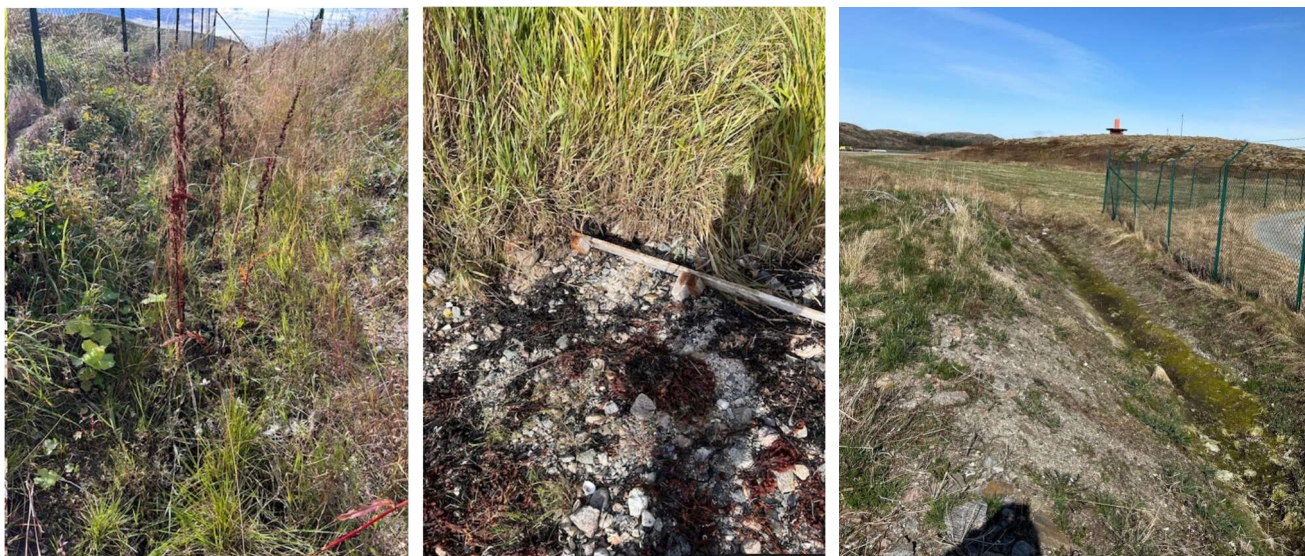
Figur 4 Foto tatt av lufthavna, dokumentasjon på tørre prøvepunkter. Venstre: prøvepunkt P4. Midt punkt P4b (sept 2025) Høyre: prøvepunkt P10 (3. mai 2024)

I prøvepunkt P4 og P10 ble det frem til 2024 tatt langt færre prøver enn planlagt, dette skyldes lite vann i grøfta store dele av året, slik at prøvetaking ikke er mulig (Figur 4). Prøvepunkt P4 er også i perioden september 2023 til mars 2024 prøvetatt på feil sted, grunnet endring i prøvetakingspersonell på lufthavna. Mai 2024 og ut samme år ble det derfor prøvetatt hyppigere, samt at et punkt P4b, like ved P4 - utenfor en skjete mot sjøen, ble lagt til i programmet. Dette var for å teste om det var mer vann her enn i P4, og derav et bedre prøvepunkt. I 2025 har det også vært lite vann i grøfta, samt i P4b – så punktene er kun prøvetatt to ganger (mars og nov.).

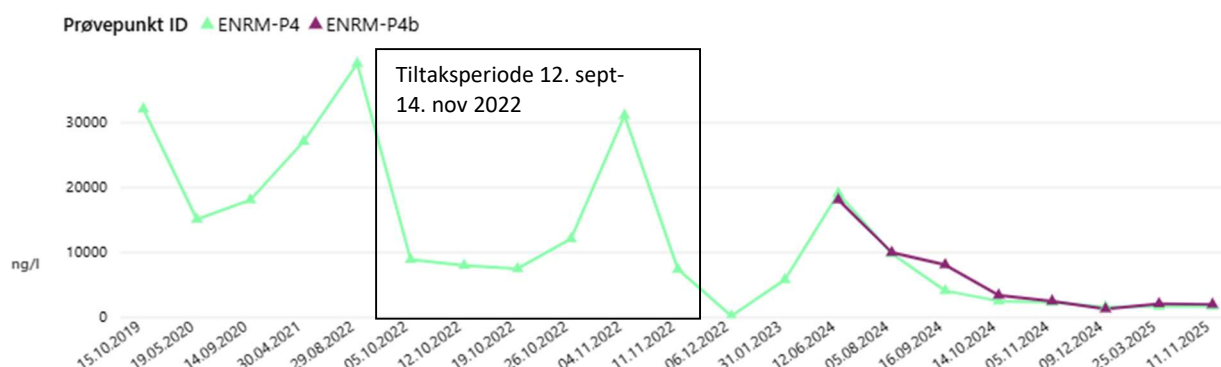
Figur 12 Sum PFAS (ng/l) i prøvepunkt P4 (nedstrøms BØF 2) og P4b som ble tatt ekstra en periode

Det er et opphold i prøvetakingen i P4 fra januar 23 til juni 24, men etter dette er det en lavere konsentrasjoner i P4 og P4b enn det som ble påvist før tiltak. Utviklingen per år er også vist senere i Tabell 4.

P4 har lite vann og trolig drenerer mer vann rett ned i grunnen etter tiltak grunnet masseutskiftingen. P4 står videre på planen 4 ganger i året, men det er stor sjanse for at denne ikke kan prøvetas hver gang grunnet tørr grøft. P10 har samme problematikk og er i tillegg oppstrøms tiltaket på BØF. Denne prøvetas kun 2 ganger i året i fortsettelsen. Prøvepunkt P4b ble lagt inn nedstrøms P4b (nedenfor et skjete) for å se om det var mindre tørt. Det er like tørt i begge punktene og forurensningssituasjonen er lik (Figur 12). P4b tas derfor ut av planen igjen.

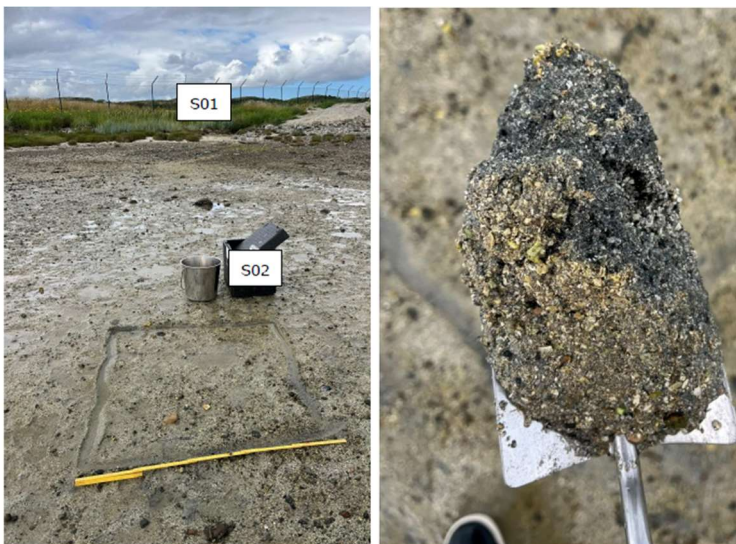
Figur 16 Foto fra prøvetaking sediment [8]

Sedimentprøvene ble tatt som planlagt, se foto fra prøvetaking er gitt i Figur 16.

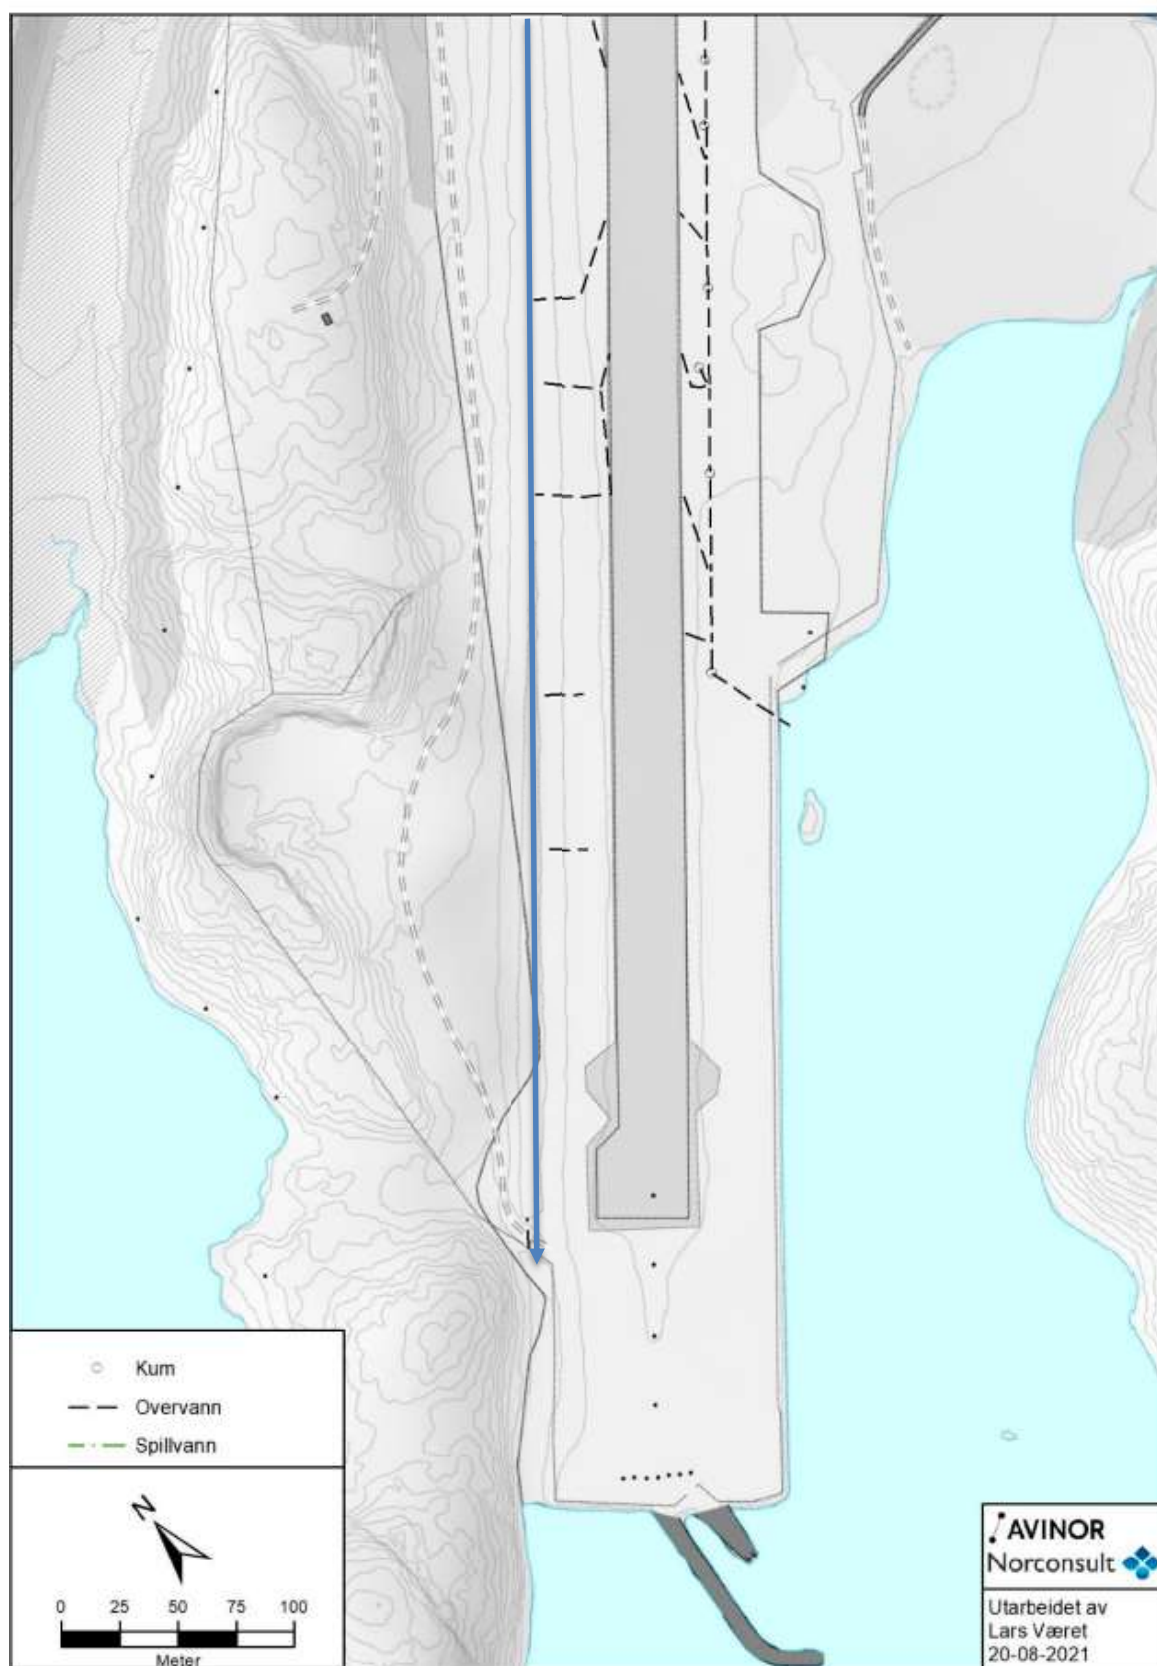
Figur 2-5: Oversikt over overvanns- og spillvannsledninger og kummer på sørlig del av lufthavnen. Kart fra AvinorGIS.
