Oppdragsgiver: **Avinor**

Oppdrag: **Ny kanal Skjenavatnet - Langavatnet**

Emne: **Risikovurdering og tiltaksplan**

Oppdrag- /  
Rapportnr.: **613366 – 1**

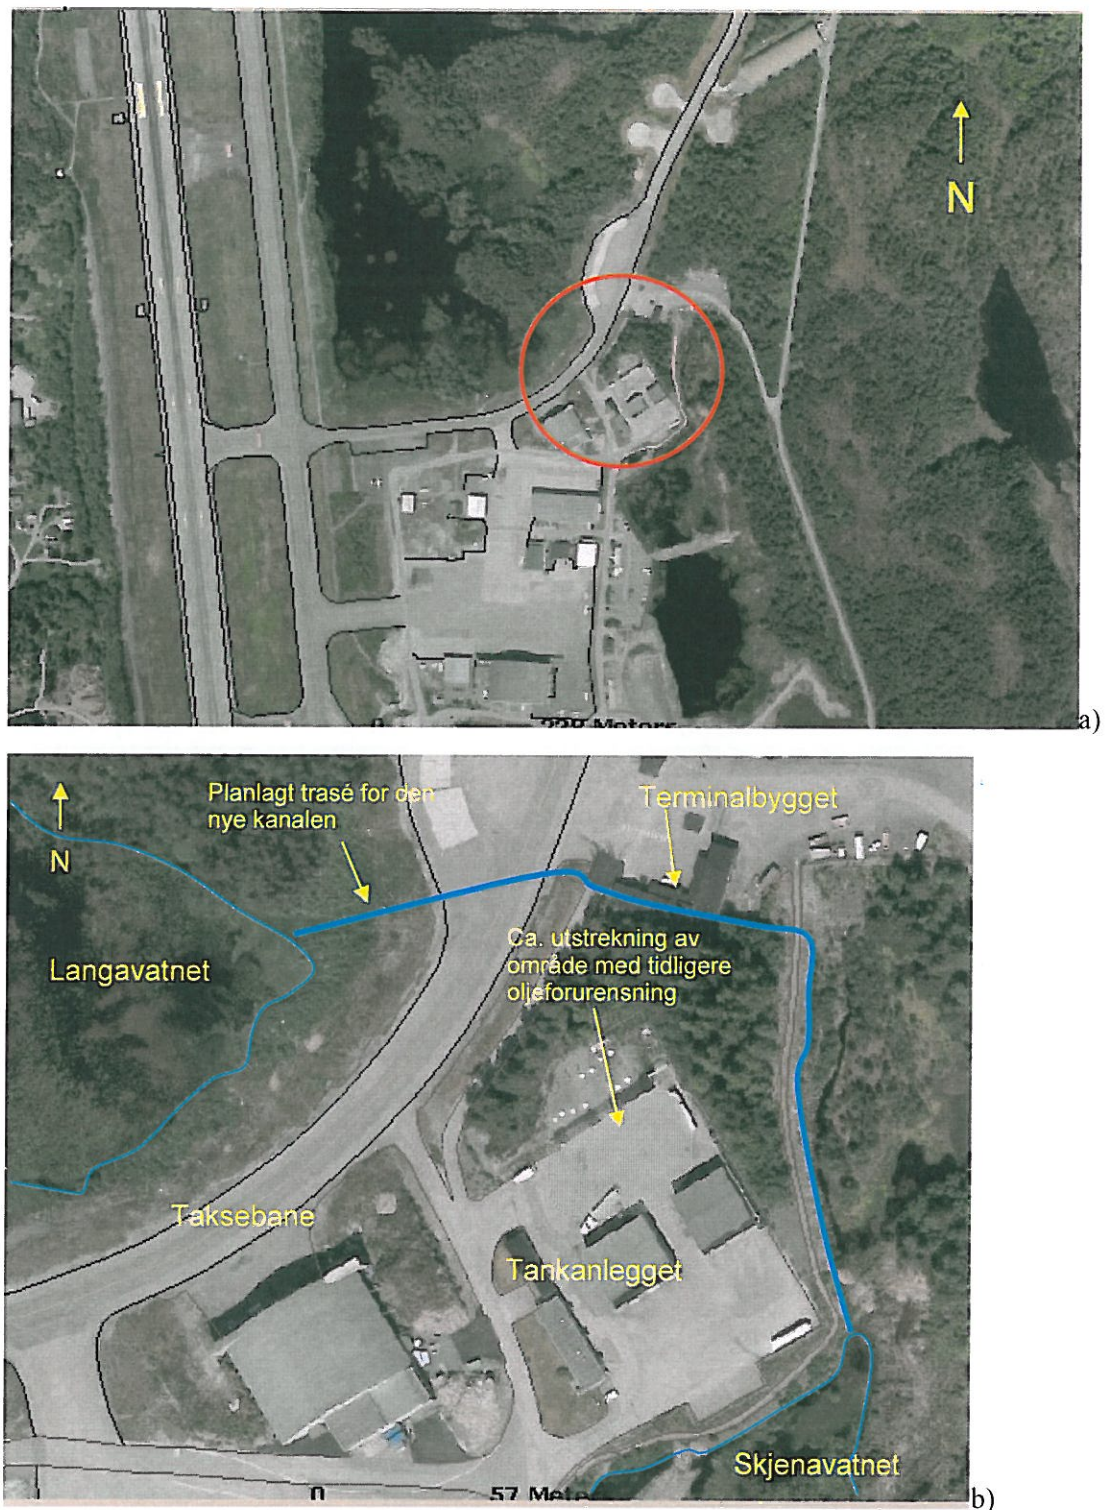
**Figur 3.1:** a) Oversiktsbilde der aktuelt område er innringet med rødt og b) flyfoto som viser traséen til den nye kanalen samt tankanlegget med området med tidligere oljeforurensning. (Kartkilde: [www.bergenskart.no](http://www.bergenskart.no)).

Det aktuelle området ligger mellom Skjenavatnet og Langavatnet inne på Bergen lufthavn sitt område (se figur 3.1a). Tankanlegget ligger vest og sør for den planlagte kanalen. Øst for deler av kanalen er det naturområder preget av knauser med skog og myrområder. I nord ligger terminalbygget, som skal rives. Terminalbygget grenser i sør til en fjellskjæring, og i følge oppdragsgiver ligger bygget på en planert sprengsteinsfylling. Kanalen vil gå i kulvert under taksebanen som løper i nordøstlig – sørvestlig retning (figur 3.1b).

Det er ikke blitt tatt prøver fra området ved terminalbygget (se figur 3.1b) da det her er fylt ut med ren sprengstein ifølge oppdragsgiver.

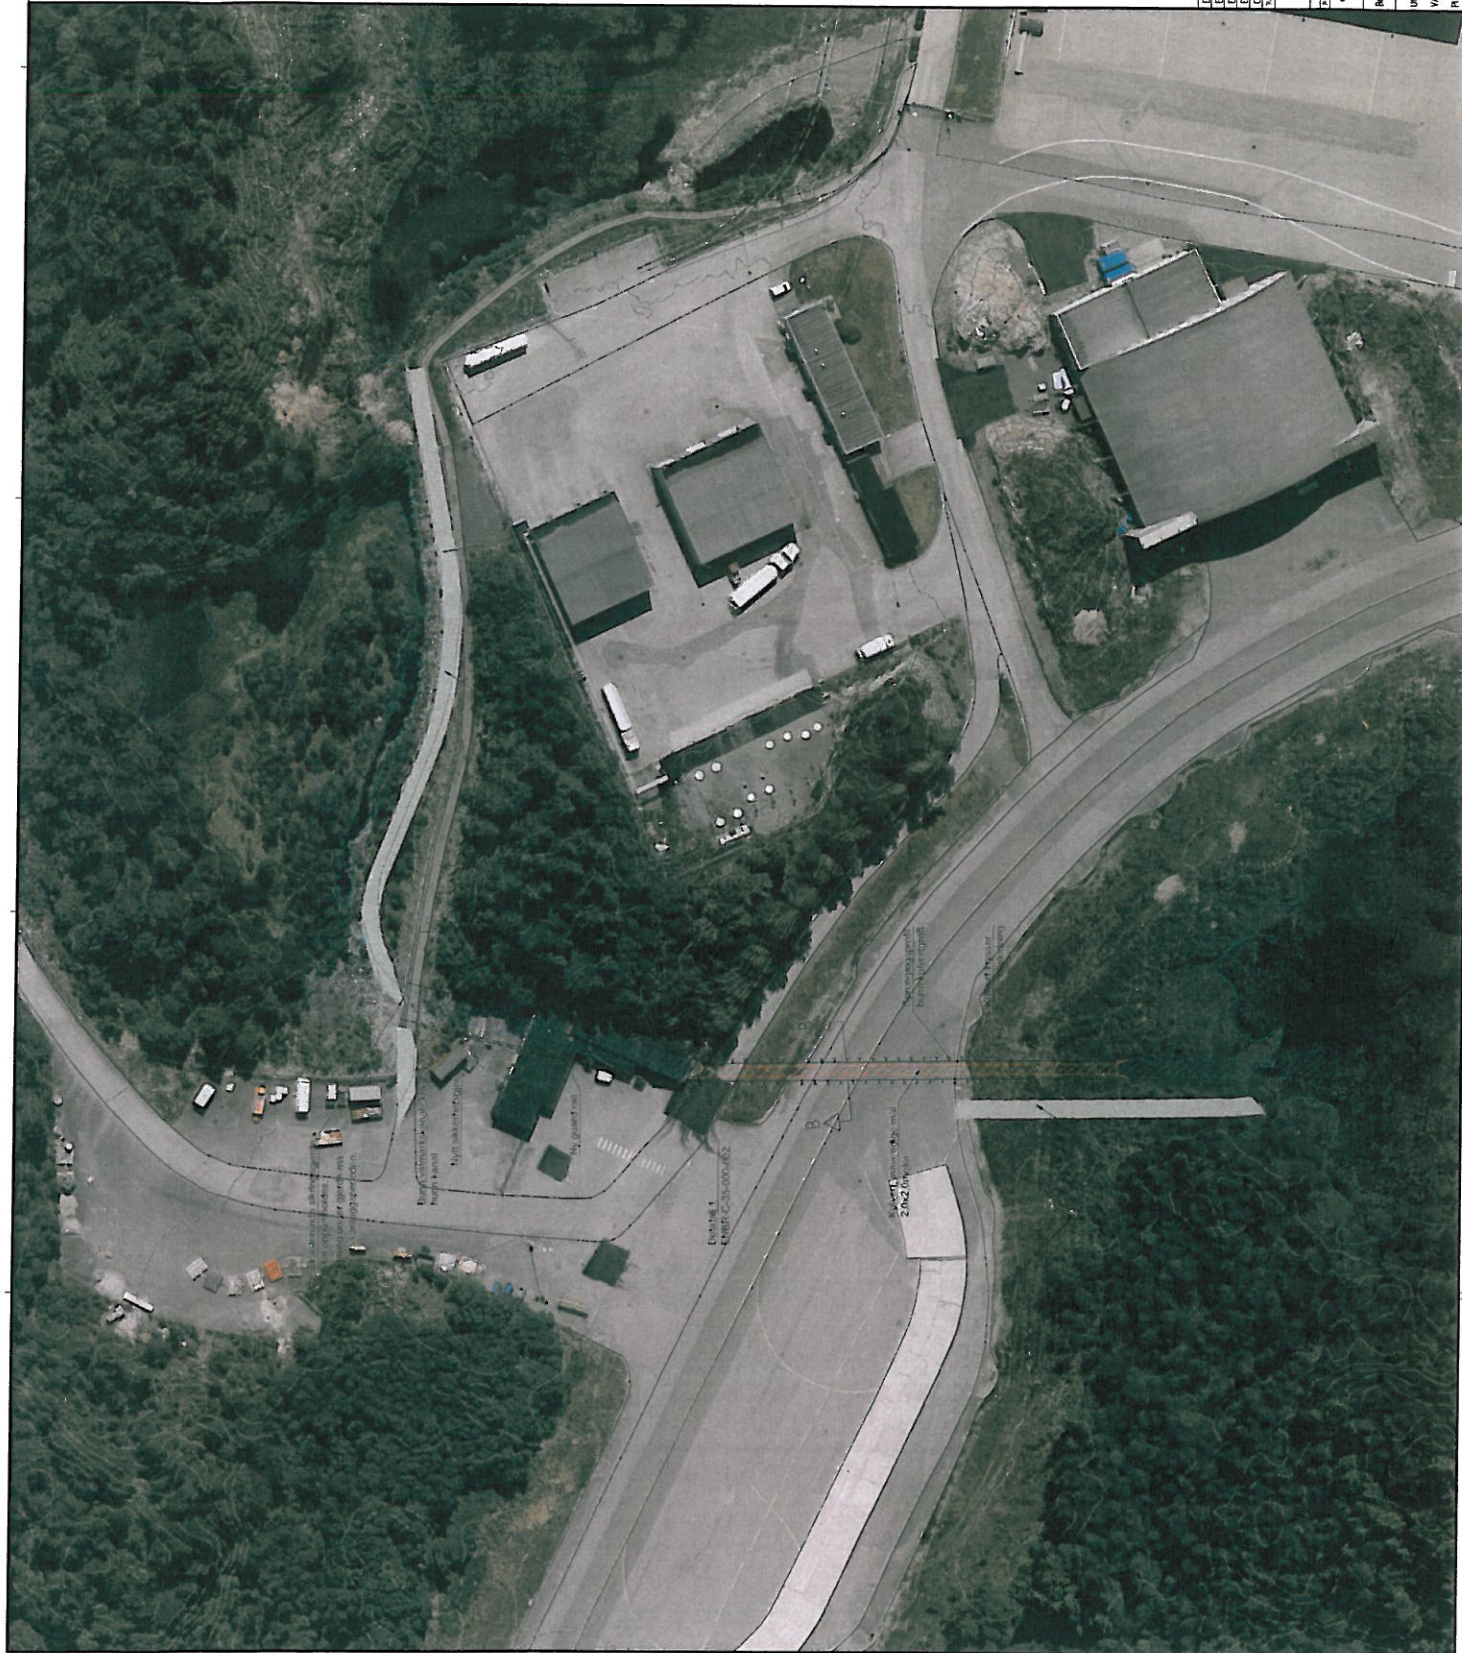
Tegning nr. ENBR-C-31-344-001

1. For grøttestill, se leging ENGR-C-35-000-002
2. Avslutning av lukket kulvert i retning Løngavnelet må tilpasses grunnforholdene. Hvis mulig, så kan del erosjonsrisikoen med blokkstein mellom grøtt og kulvertvegg. Åpen kanal ned mot Løngavnelet erosjonsrisikoen med blokkstein hvis grunnforholdene tillater dette
