# Rapport

Oppdrag: **Bergen lufthavn Flesland**

Emne: **Sluttrapport. Masseutskifting de-iceområde**

Dato: **11. februar 2013**

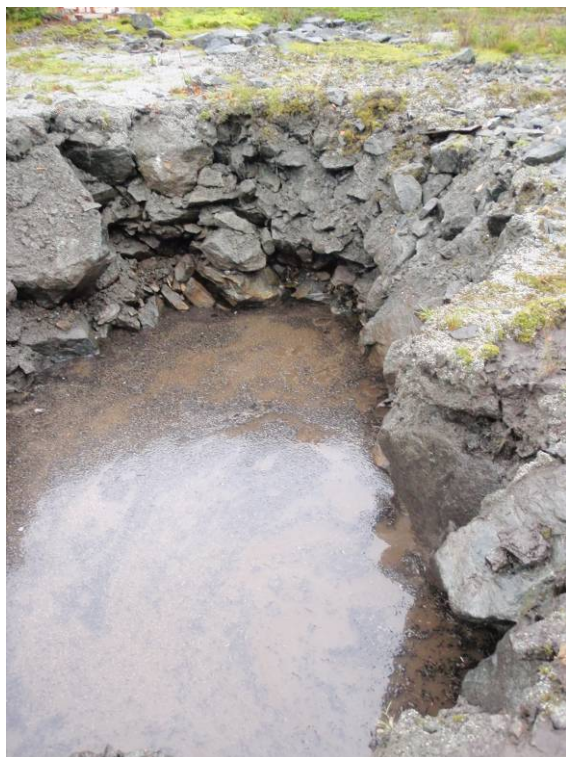
Figur 2. PG 30 i sørvestre del av området A.

| Prøve grop | Koordinater UTM EUREF 32 V | | Dybde under terreng | Beskrivelse | Vannstand, m under terreng (kote) | Prøver til analyse, m |
|---|---|---|---|---|---|---|
| PG 30 | 6690354 | 291302 | 0-1,8 | Terrengoverflate av sand/grus litt vegetasjon. Steinfylling, sand og grus, litt jord. | 1,7 | 0-1,8 |
| | | | 2-2,5 | Fast lagret, nedbrutt torv. Antatt berg i sørøst. | | Ca. 2 |

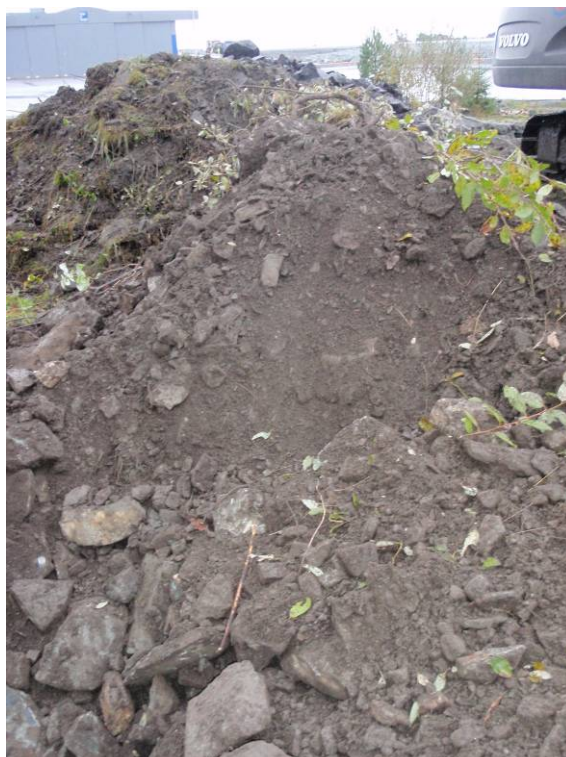
Figur 3. Masser fra PG 32.

| Prøve grop | Koordinater UTM EUREF 32 V | | Dybde under terreng | Beskrivelse | Vannstand, m under terreng (kote) | Prøver til analyse, m |
|---|---|---|---|---|---|---|
| PG 32 | 6690373 | 291315 | 0-2 m | Ca. 1,5 m nordvest for vestre ende av tank. Vegetasjonsdekket terrengoverflate. Fyllmasser med stein, jord, litt sand. Graver til ca. 2 m. | Vann inn ved 2.<br>(39,70) | 0-1,5<br>Ca. 2 |

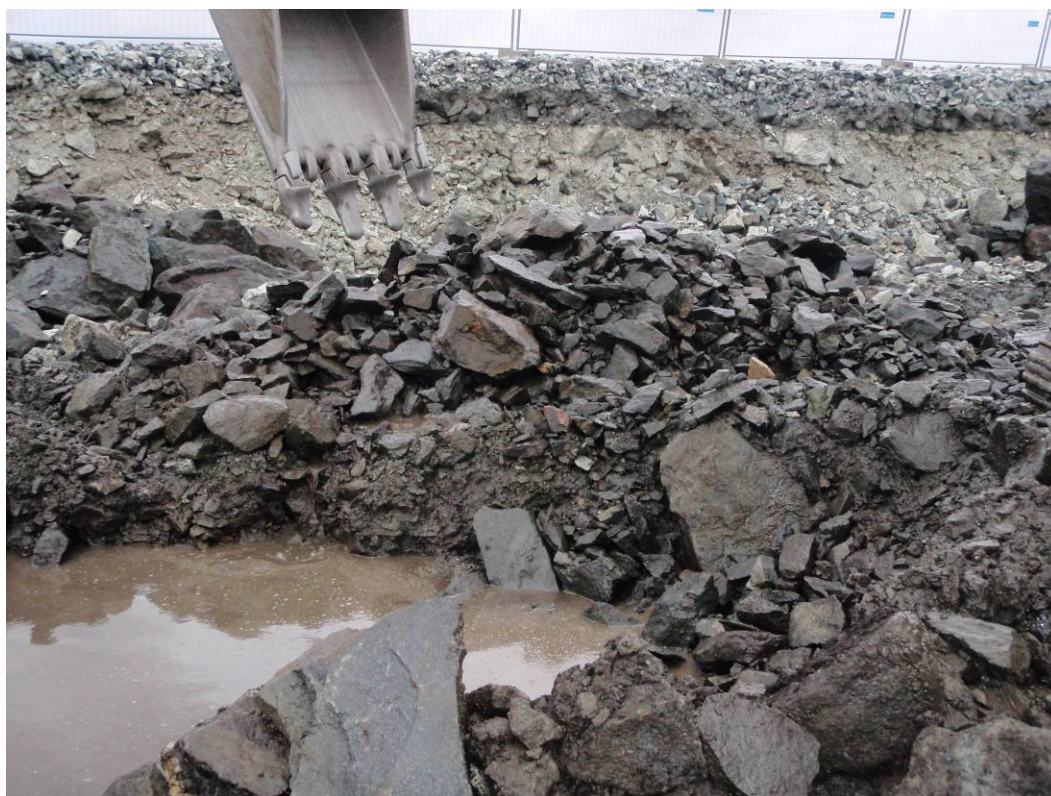
Figur 4. Masser i område B. På bildet vises PG 35.

| Prøve grop | Koordinater UTM EUREF 32 V | | Dybde under terreng | Beskrivelse | Vannstand, m under terreng (kote) | Prøver til analyse, m |
|---|---|---|---|---|---|---|
| PG 35 | 6690359 | 291271 | 0-1,5 | Steinfylling med litt sand og grus, lite finstoff. Vannstand rett under terrengoverflaten. Graver ca. 1,5 m. Samme type masser. | Vannstand på ca. 0,2.<br>(39,20) | 0-0,2 |

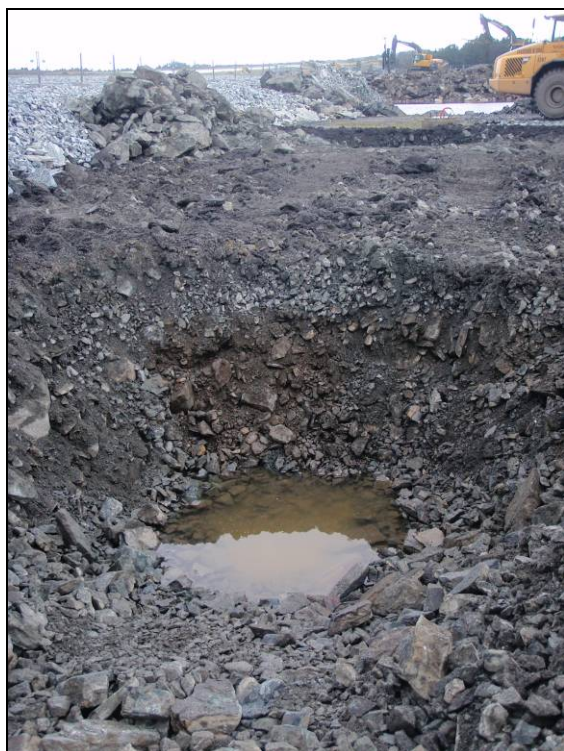
*Figur 2. PG 40 i vestre del av område D.*

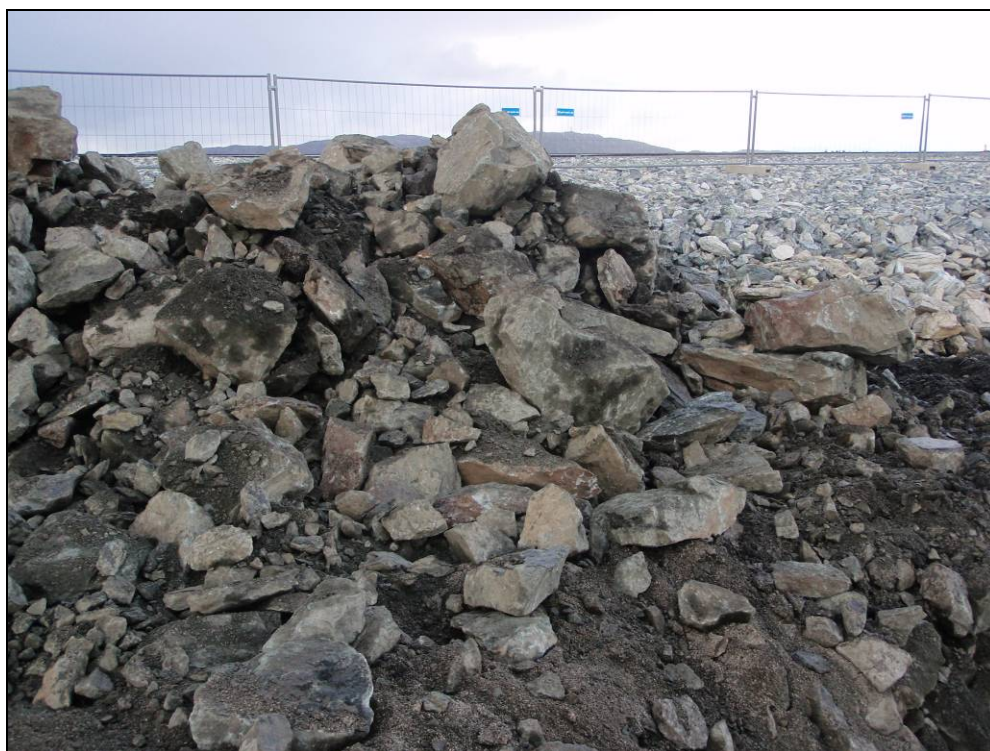
*Figur 3. Masser fra PG 39.*

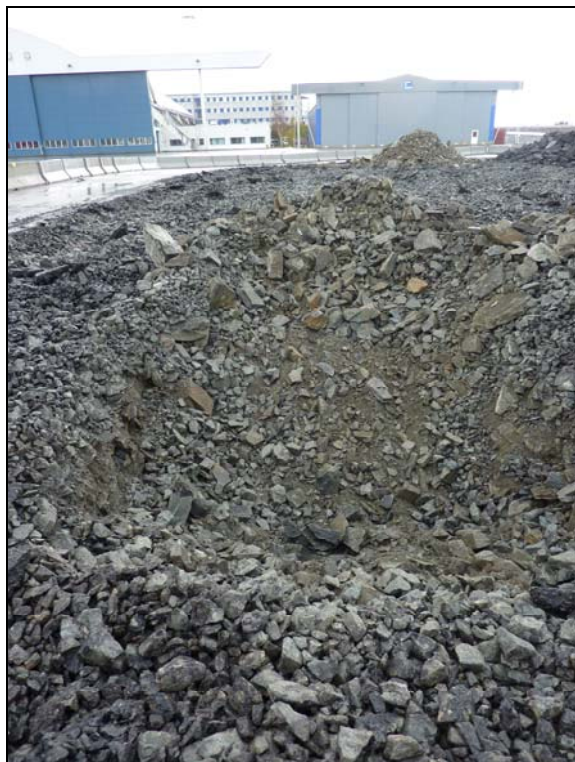
*Figur 2. PG 43 i nordøstre del av område E.*

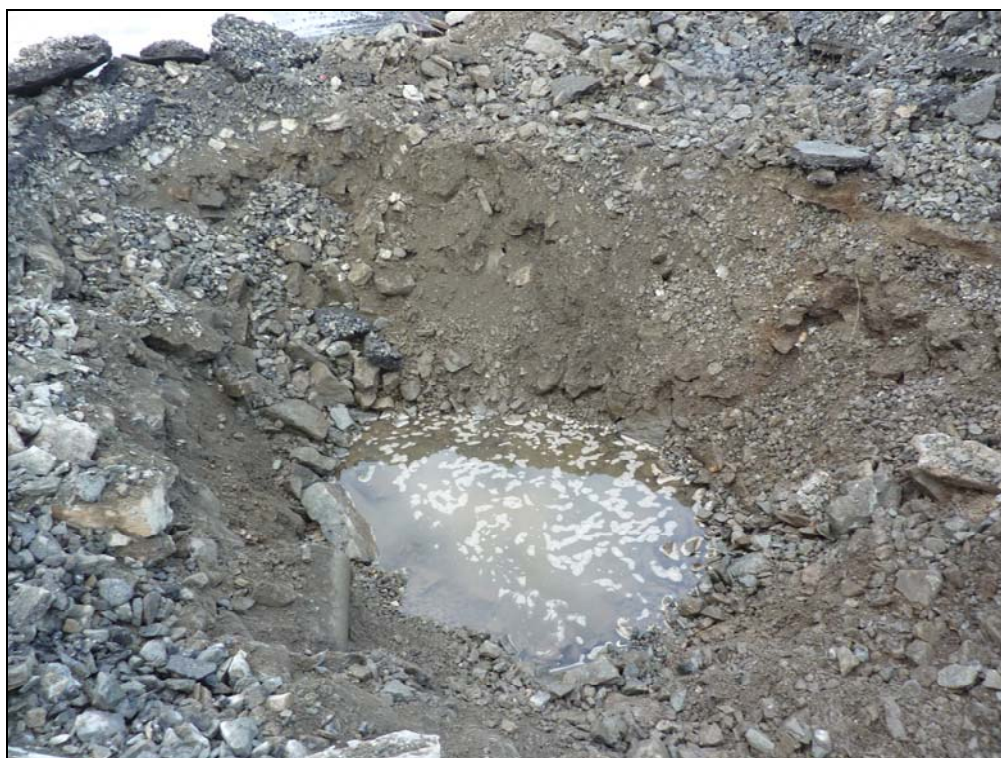
*Figur 3. PG 45 i søndre deler av område E.*

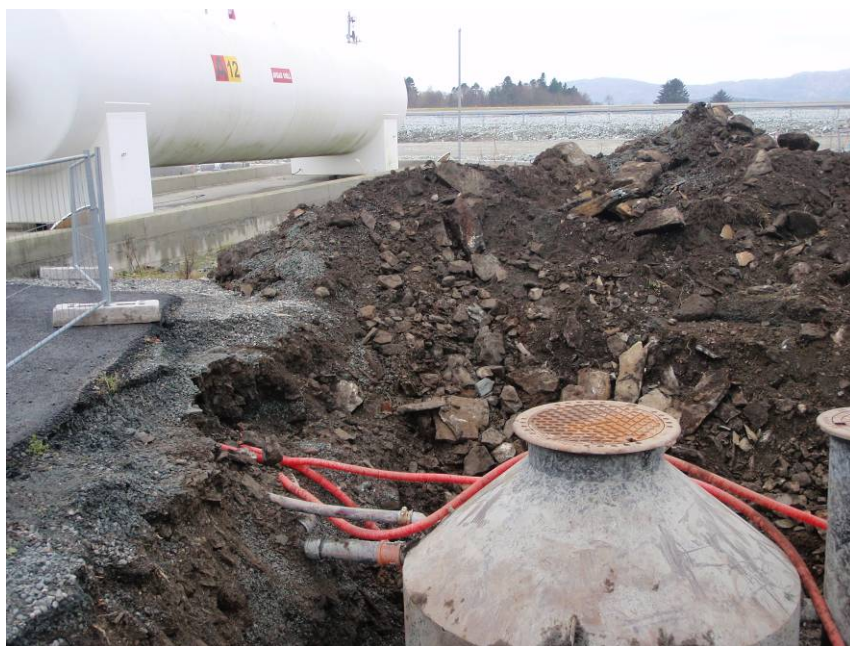
Figur 2. Søndre del av byggegropen (PG 46), sett mot sørvest.

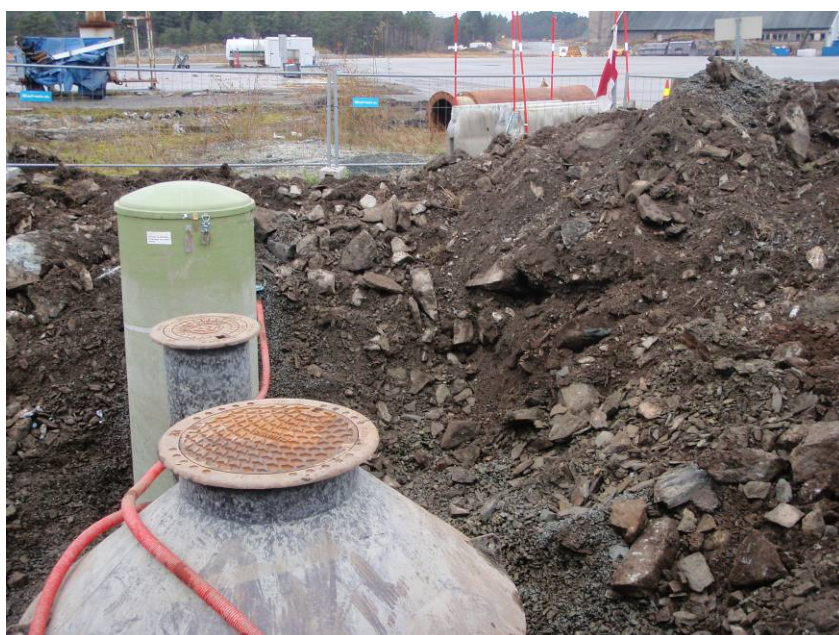
Figur 3. Nordre del av byggegropen (PG 47), sett mot nord.

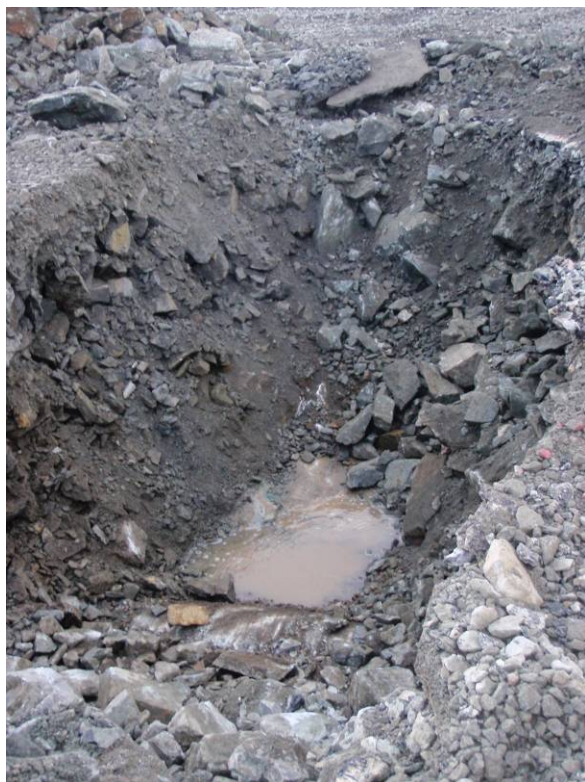
Figur 2. Steinfylling i PG 48 i sørøst.

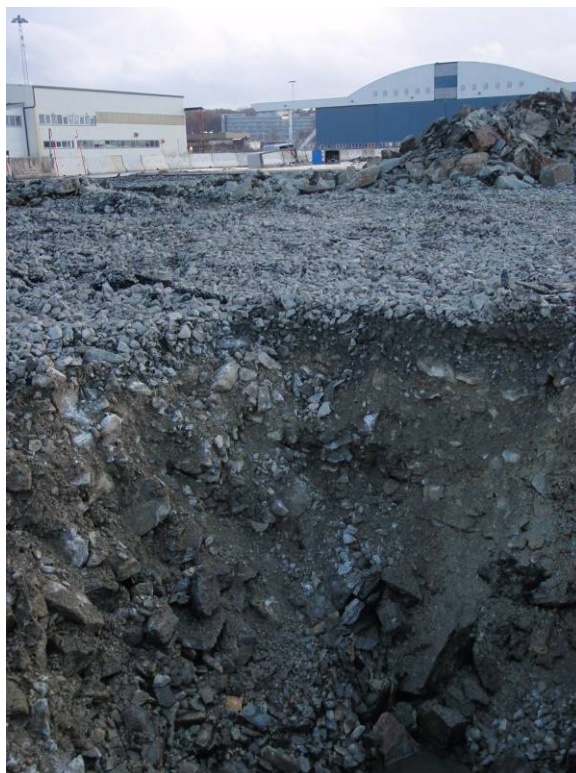
Figur 3. PG 49 midt i det undersøkte området.

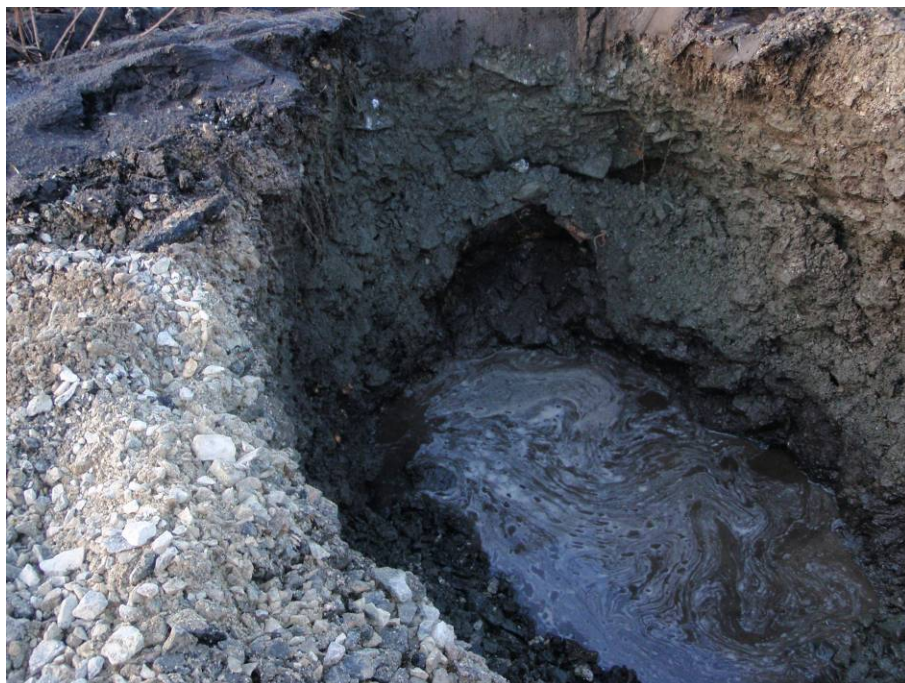
Figur 4. PG 50 helt i vest i det undersøkte området.

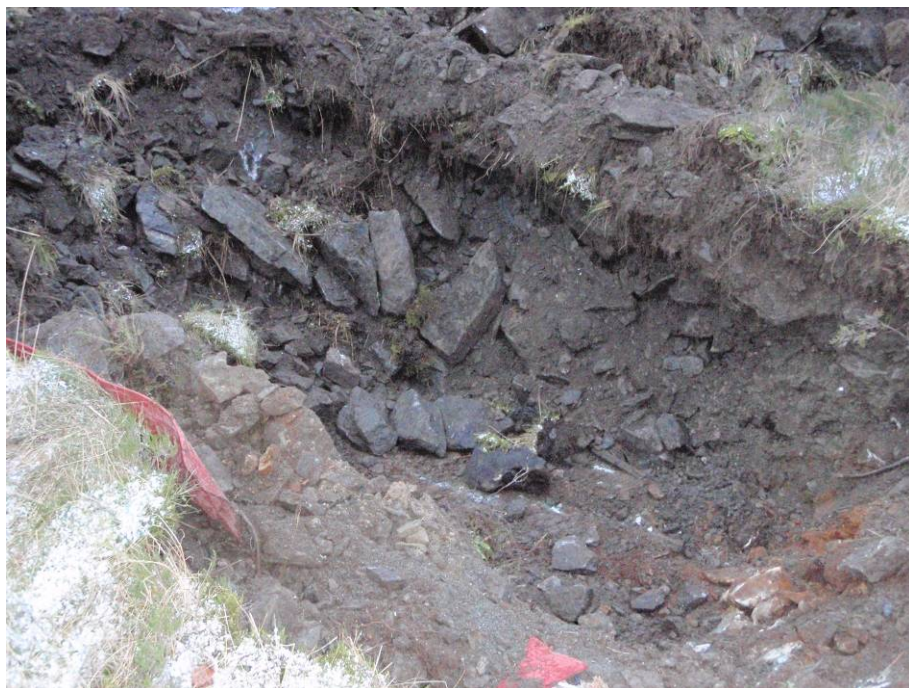
*Figur 5. PG 51 helt i  
nørdøstre del av det  
undersøkte området.*

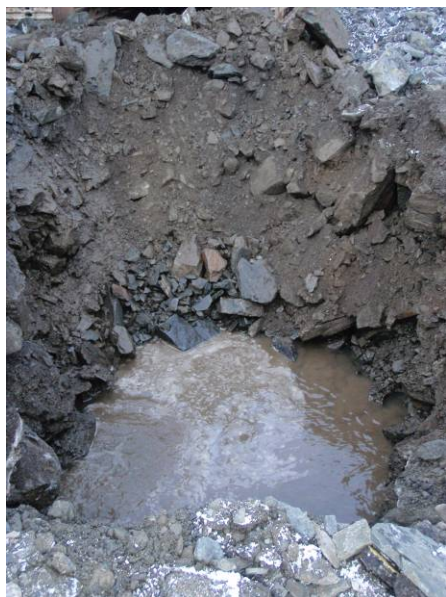
*Figur 6. PG 53 i øst.*

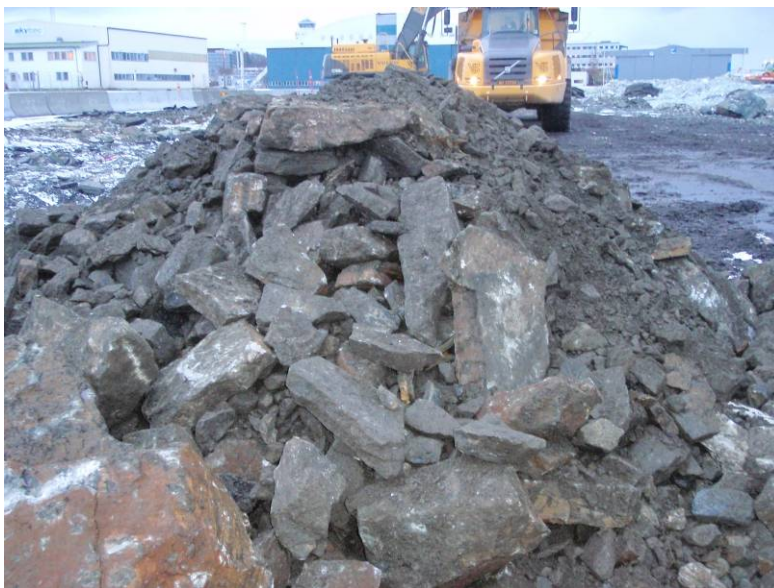
*Figur 7. Masser fra PG 52.*

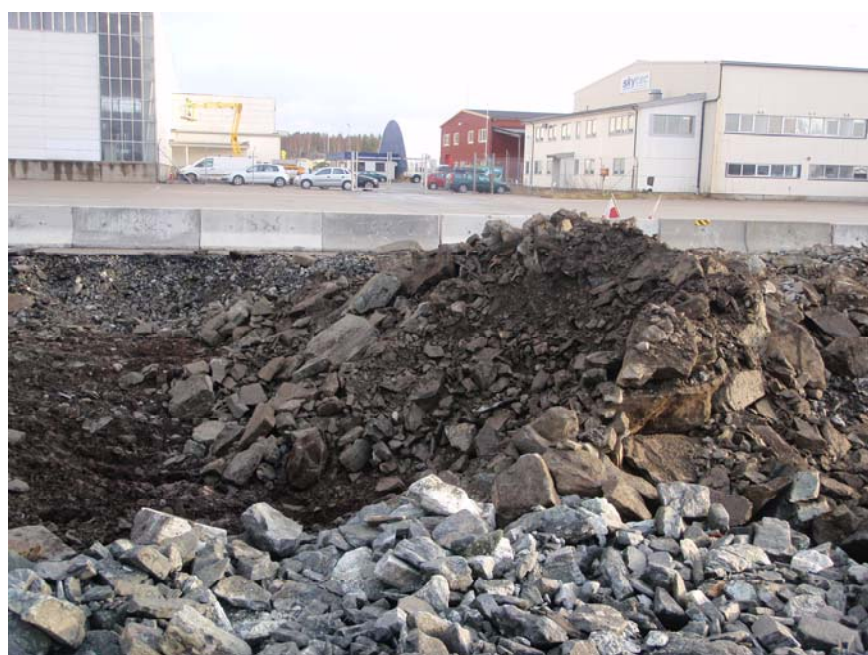
Fyllmassene i det undersøkte området ved PG 54 består i stor grad av steinfylling og fyllmasser over berg, se figur 2. Det er et tynt lag med mer humusholdige masser mellom steinfyllingen og berggrunnen. Dybde til berg fra terrengoverflaten er ca. 1-1,5 m. Nærmere beskrivelser av prøvegropen og hvilke prøver som er analysert er vist i tabell 1.

Figur 2. Oppgravde masser fra PG 54. Bildet er tatt mot øst.

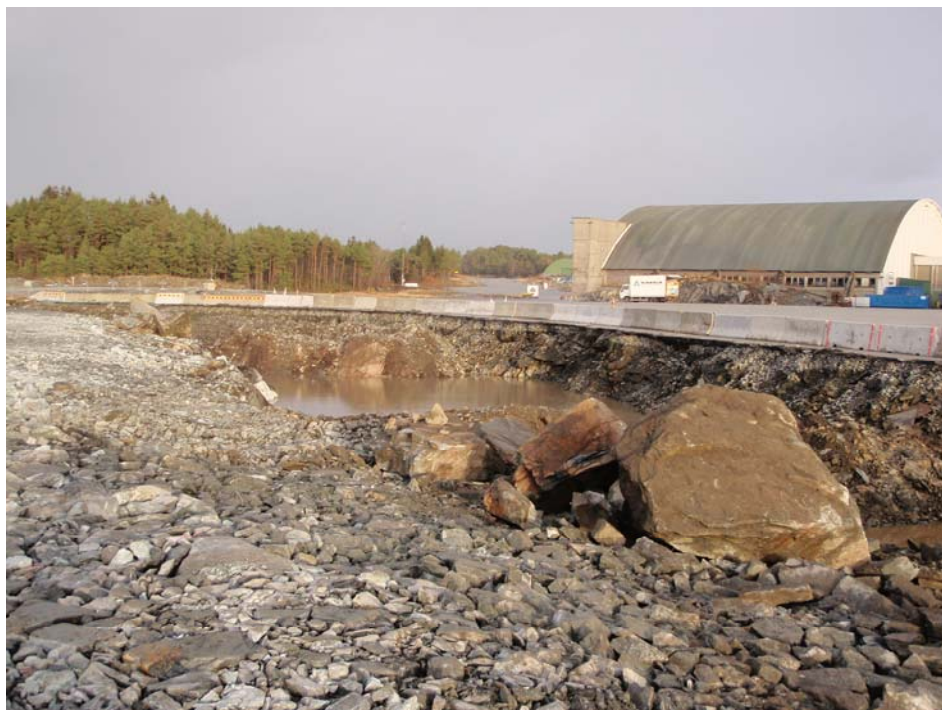
Det ble ikke kjent oljelukt eller observert oljeforurensning under feltarbeidet. Det ble ikke registrert grunnvann i prøvegropen, men observasjoner viser grunnvannspeil på ca. 1,5 m under terreng litt nord for PG 54, se figur 3.

Figur 2. Området ved PG 54. Bildet er tatt mot nordøst.
