# Bergen lufthavn Flesland

Deponi Nord. Statusrapport september 2015

DOKUMENTKODE: 613005-RIGm-RAP-002

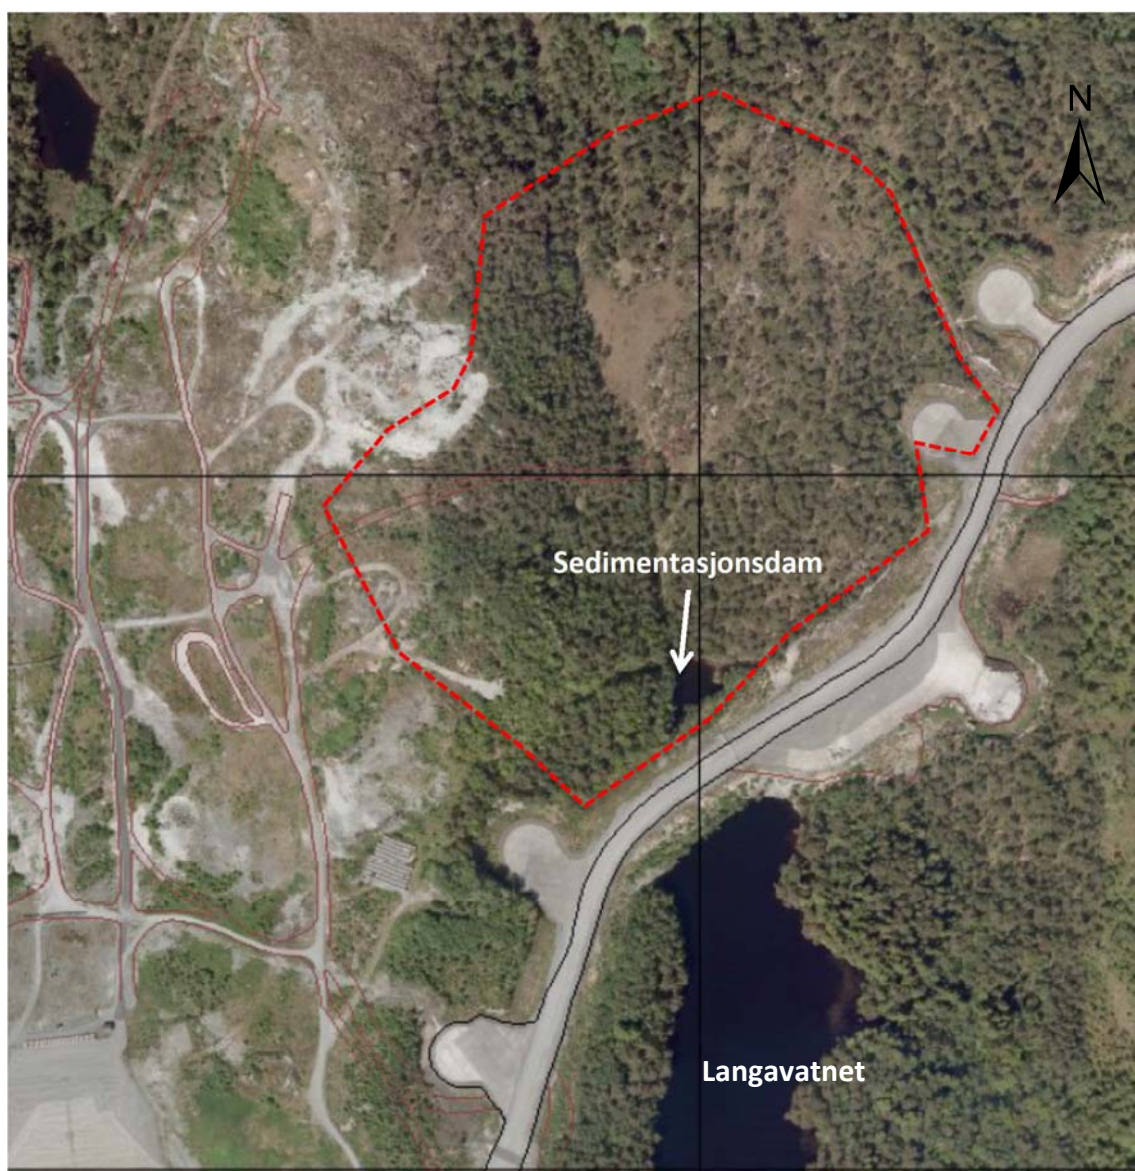
**Figur 3.** Flyfoto over område for deponi Nord. Omtrentlig omfang av deponi Nord er vist med rød stiplet linje. Bildet er tatt før oppstart av deponi Nord. Det lille tjernet nord for Langavatnet fungerer som en sedimentasjonsdam etter at deponiet er påbegynt. Kartgrunnlag: [www.bergenskart.no](http://www.bergenskart.no)

Et flyfoto av området før oppstarten av deponi Nord er vist i figur 3. Deponiarealet ble avskoget litt etter litt. Stedegne masser i deponiområdet ble gravd av til fast grunn. Rundt deler av deponiet ble det bygget steinvoller som skulle avgrense deponiet og hindre spredning av massene som skulle plasseres i deponiet. I denne vollen er det benyttet stein fra masseutskiftingen i forbindelse med flyttingen av taksebanen. I tillegg ble deler av deponiområdet sprengt ned, og sprengstein herfra ble også benyttet i vollen.

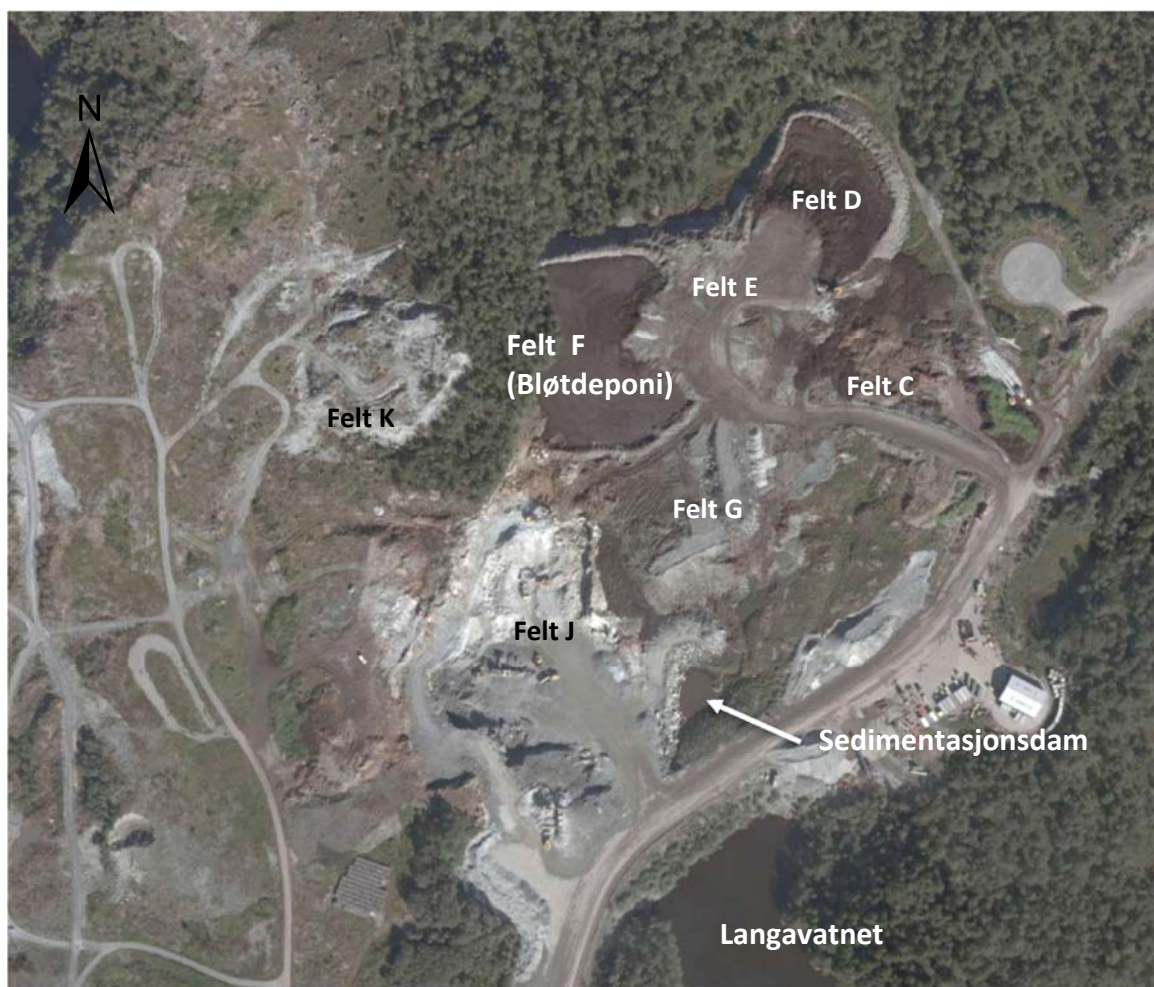
**Figur 5.** Flyfoto over deponi Nord. Bildet er muligens tatt i 2011. Kartgrunnlag: geocache bilder.

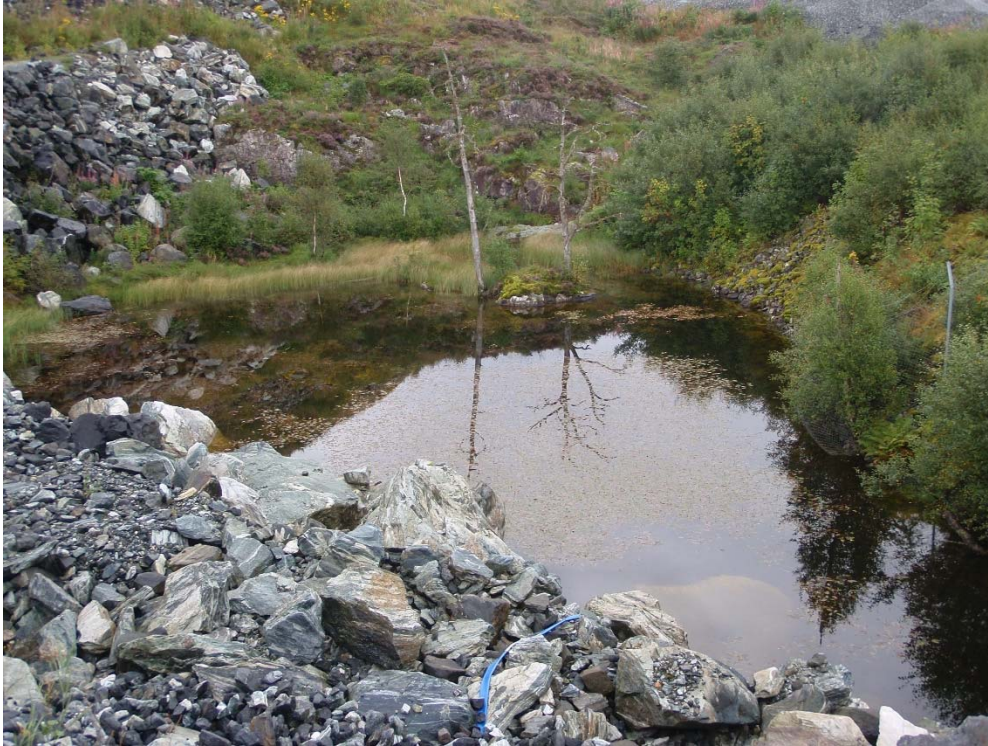
**Figur 9.** Sedimentasjonsdammen rett sør for deponi Nord, 04.09.2015. Bildet er tatt mot øst.

Deponi Nord er bygget slik at avrenning fra massedeponiet går mot Langavatnet via et lite tjern som fungerer som en sedimentasjonsdam, se kartskisse i figur 8 og bilde i figur 9.

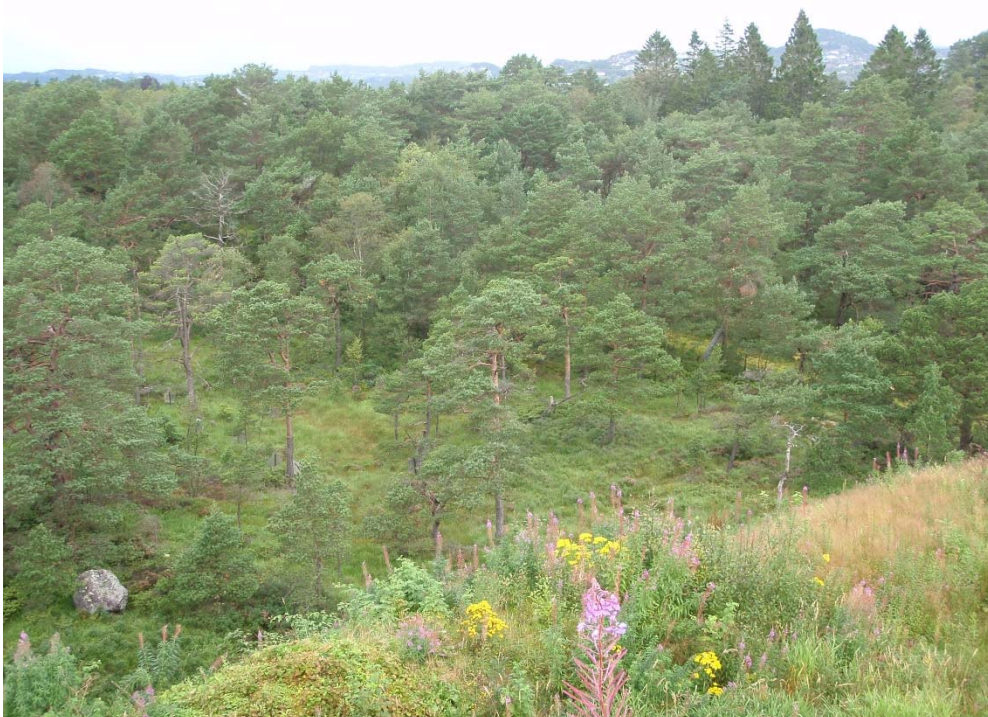
**Figur 10.** Naturlig terreng nord for deponi Nord, 04.09.2015. Bildet er tatt mot nordvest.

Terrenget nord for deponiet er relativt flatt og småkupert med myrsøkk og spredt furuskog, se bilde i figur 10. Rett øst for deponiet er området lignende, men mer preget av myr og våte søkk.

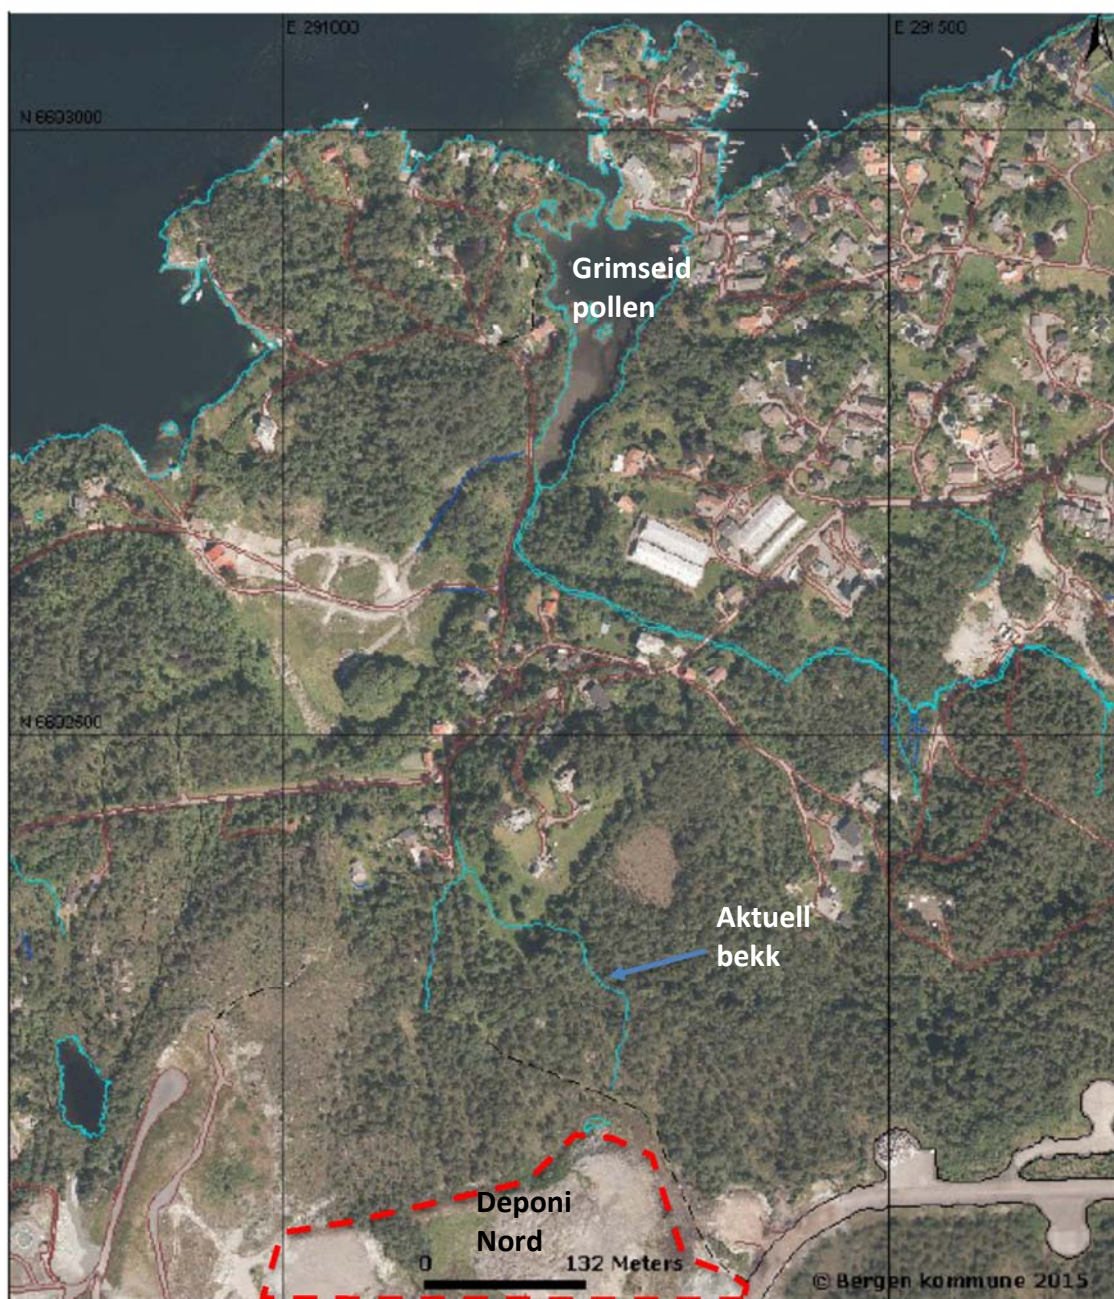
**Figur 11.** Flyfoto over området nord for deponi Nord. Nordre deler av deponiet er avmerket med rød stiplet linje. Aktuell bekk som mulig drenere deler av deponiet er avmerket.

Nordøst for deponiet er det en bekk som sannsynligvis har utløp i Grimseidpollen, se flyfoto i figur 11 og bilder fra området i figurene 12 og 13. Bekken er liten og har svært liten vannføring.

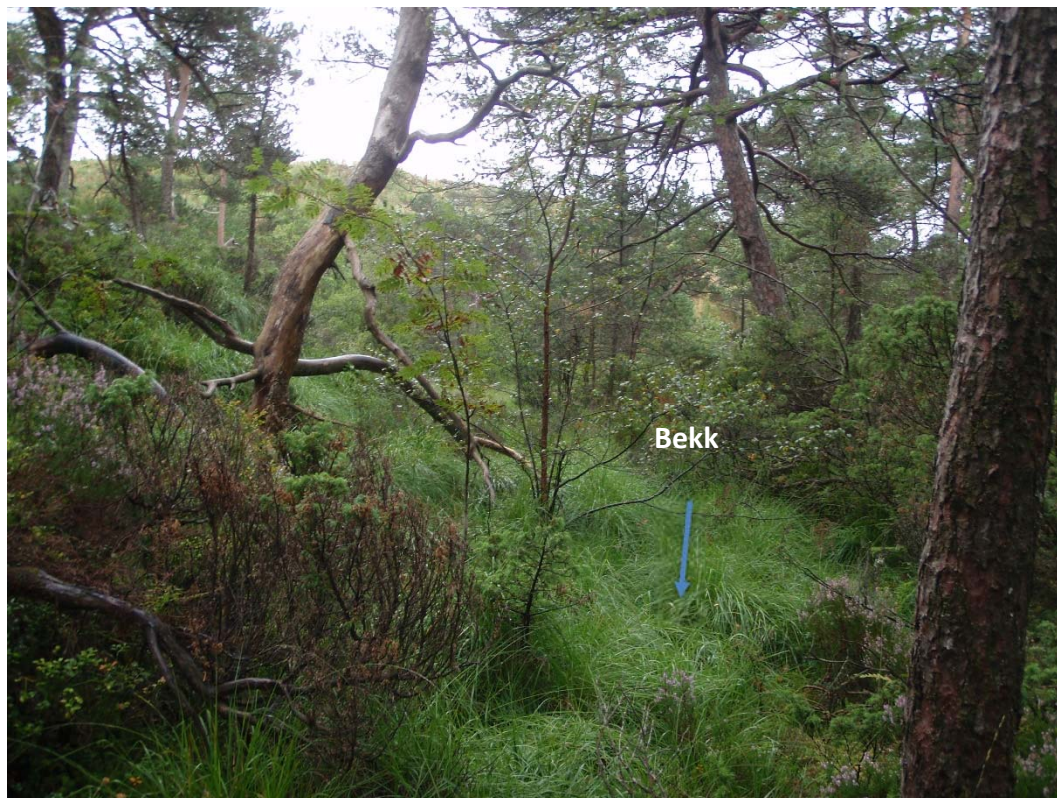
**Figur 12.** Bekk nordøst for deponi Nord. Bekken har trolig utløp i Grimseidpollen. Nordre voll av deponi Nord skimtes i bakgrunnen. Bildet er tatt mot sør, 04.09.2015.

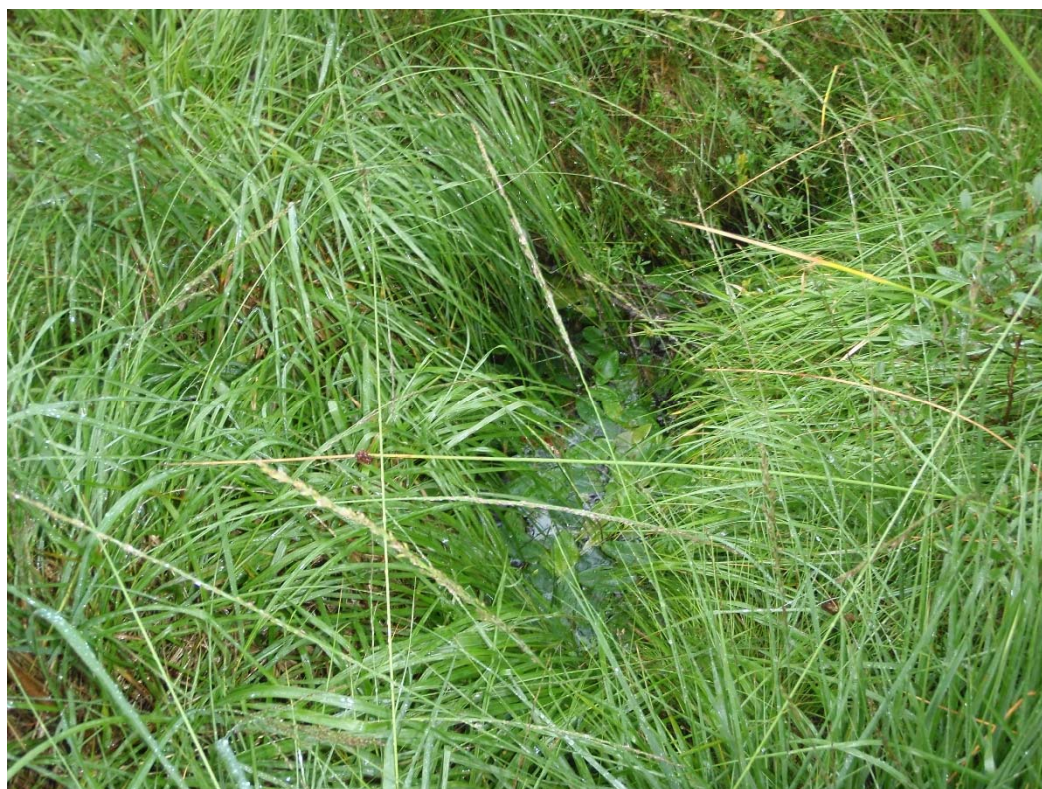
**Figur 13.** Bekk nordøst for deponi Nord, 04.09.2015.

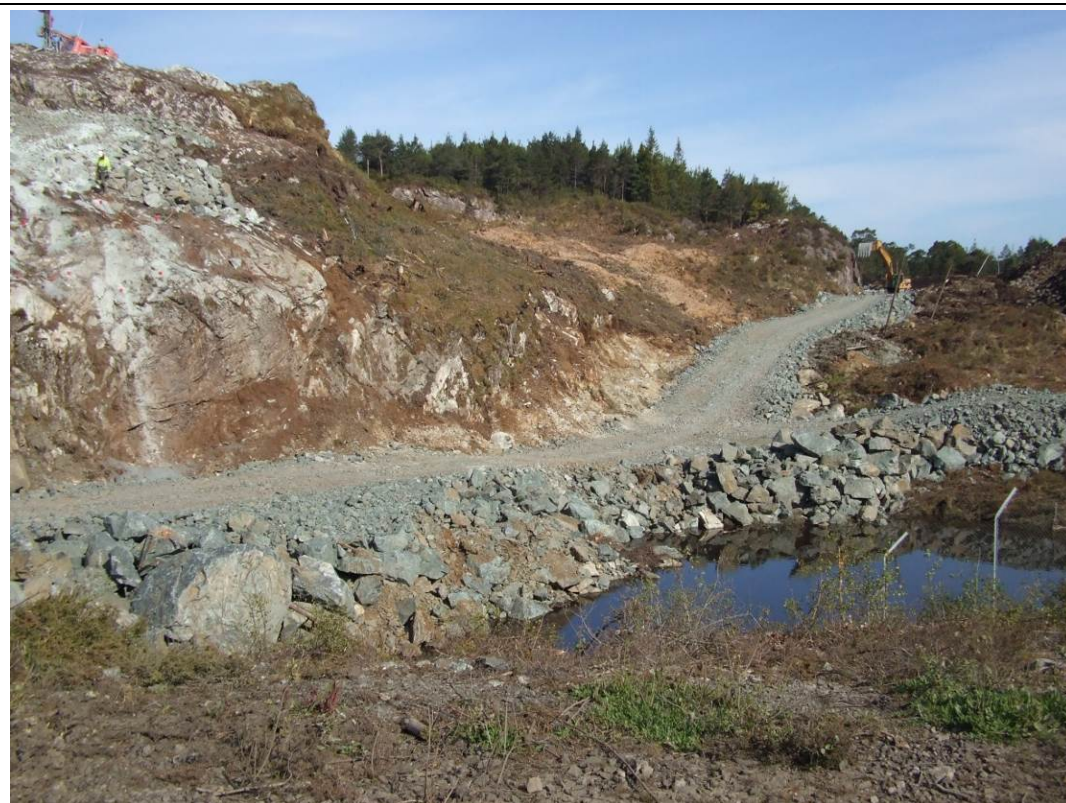
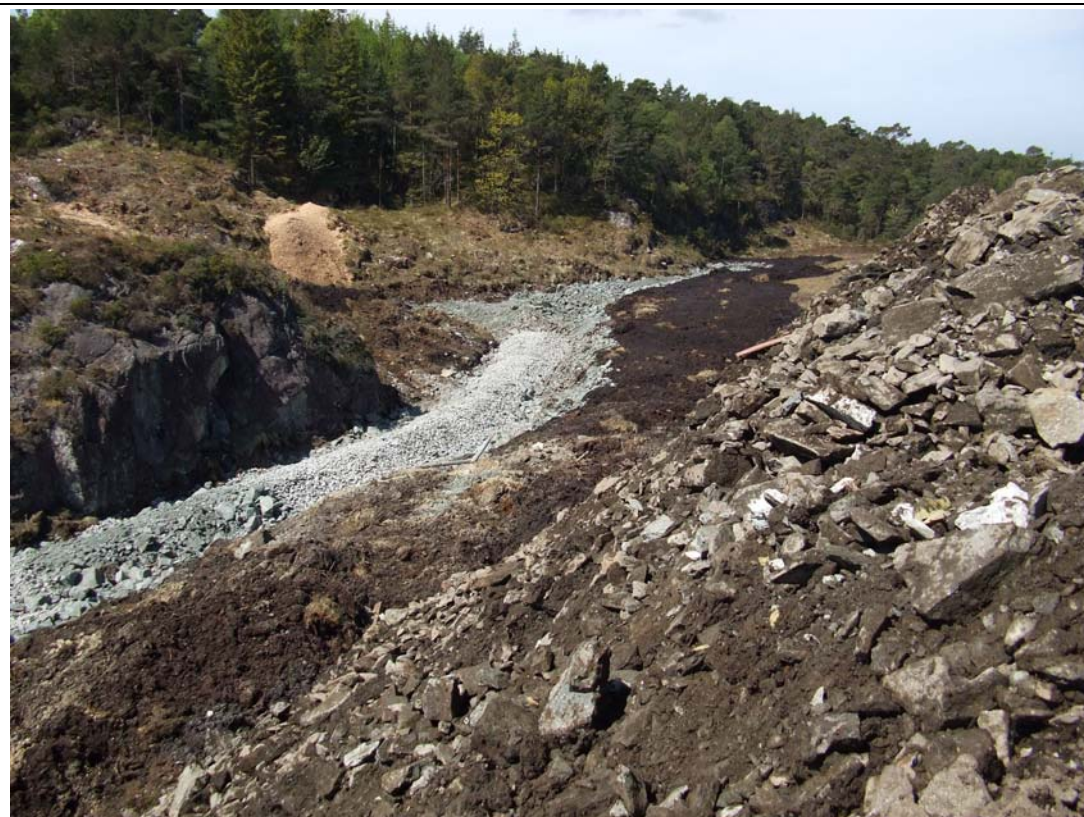
**Figur E-1.** Etablering av avrenningsgrøfter i deponi Nord. Bildene er tatt mot nord, av utførende entreprenør. Grøfta som går midt i bildet er avrenningsgrøft lengst i vest. Bløtdeponiet ligger i enden av denne grøfta (se nedre bilde). Dammen i det øverste bildet er sedimentasjonsdammen.

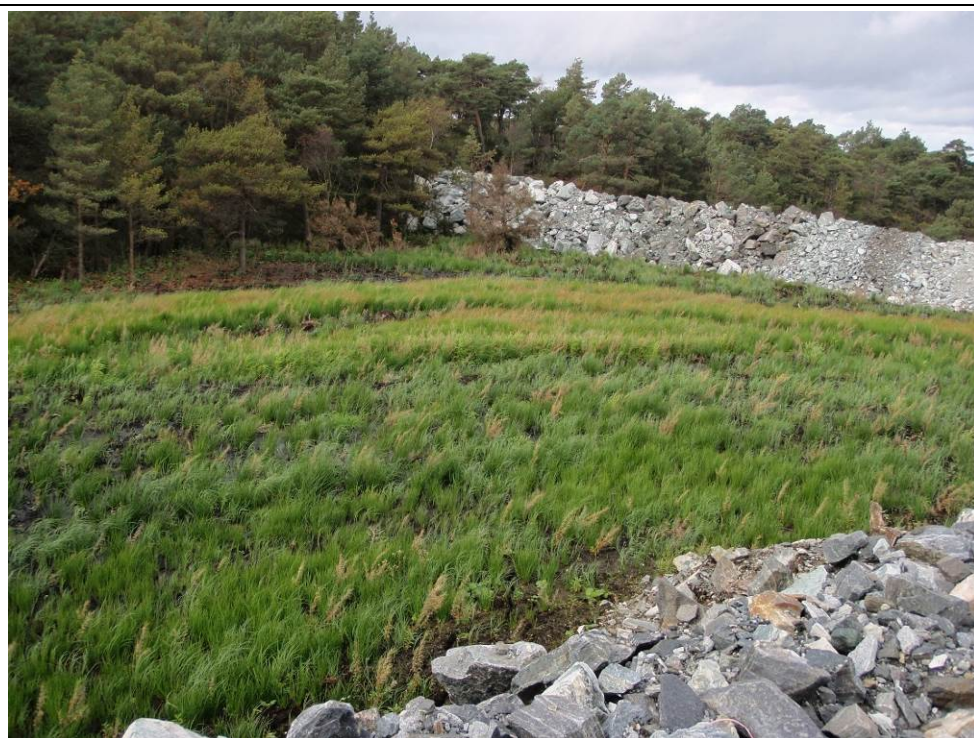
**Figur E-2.** Bløtdeponi felt F, 21.09.2011. Bildet er tatt mot nord.

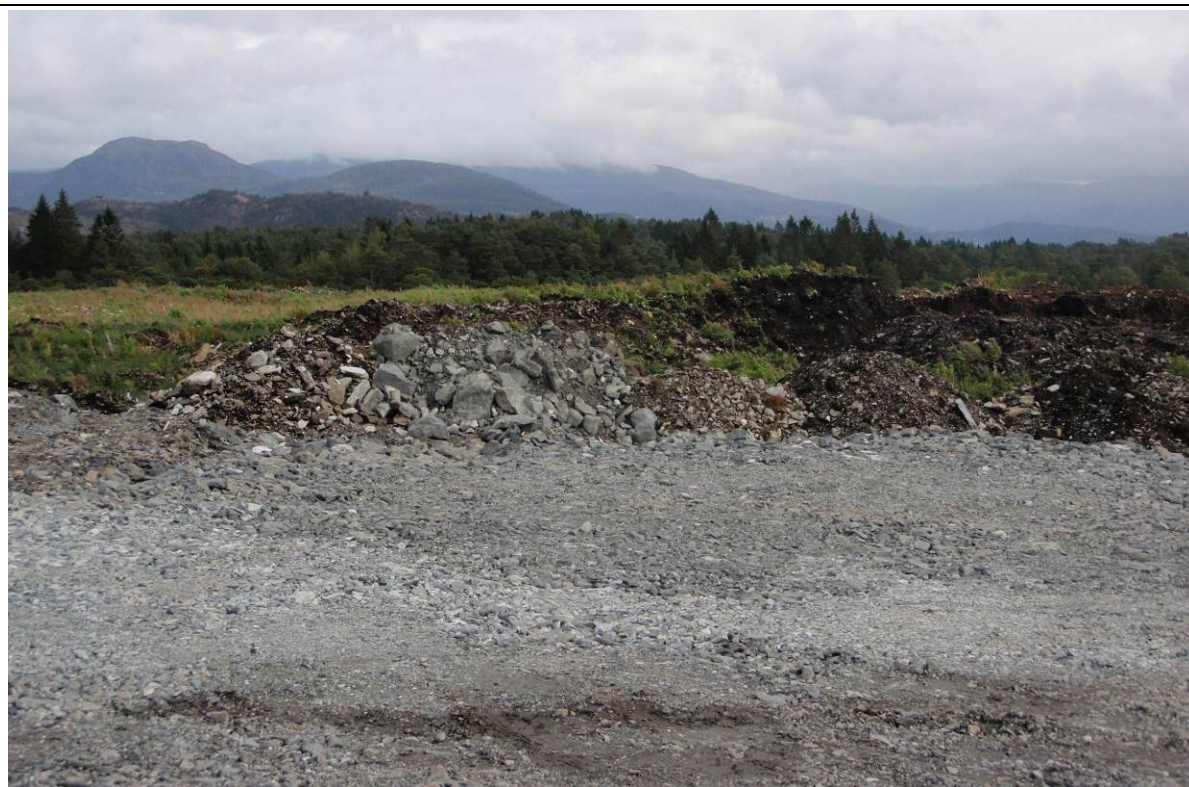
**Figur E-3.** Deponi Nord, felt E og felt D. Bildet er tatt mot nordøst, 21.09.2011.

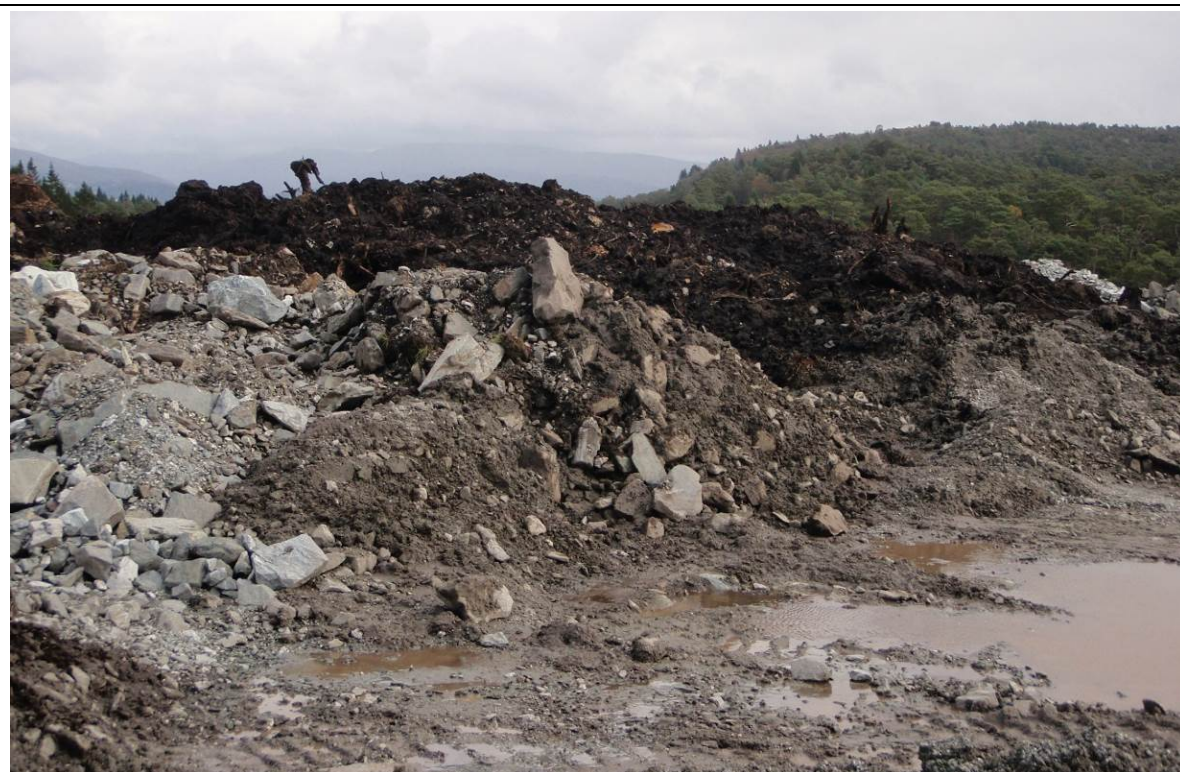
**Figur E-4.** Deponi Nord, felt E. Bildet er tatt mot øst, 21.09.2011.

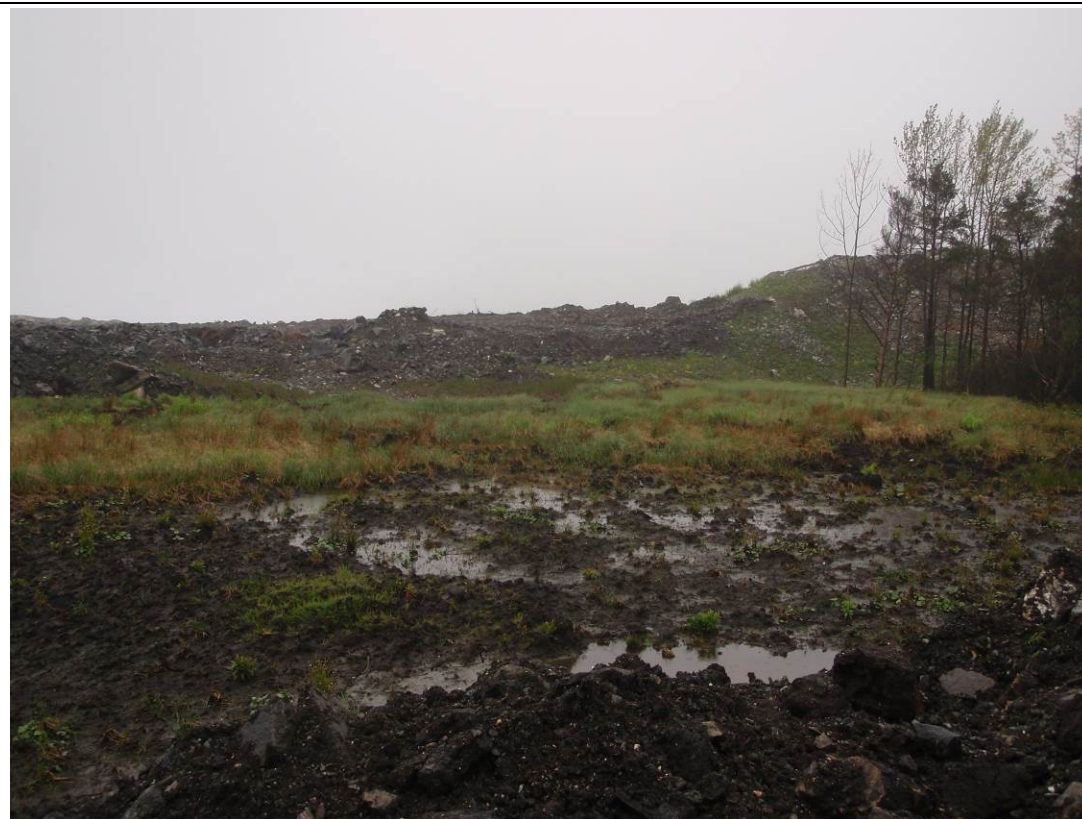
**Figur E-5.** Bløtdeponi felt 7, 16.05.2014. Bildet er tatt mot vest.

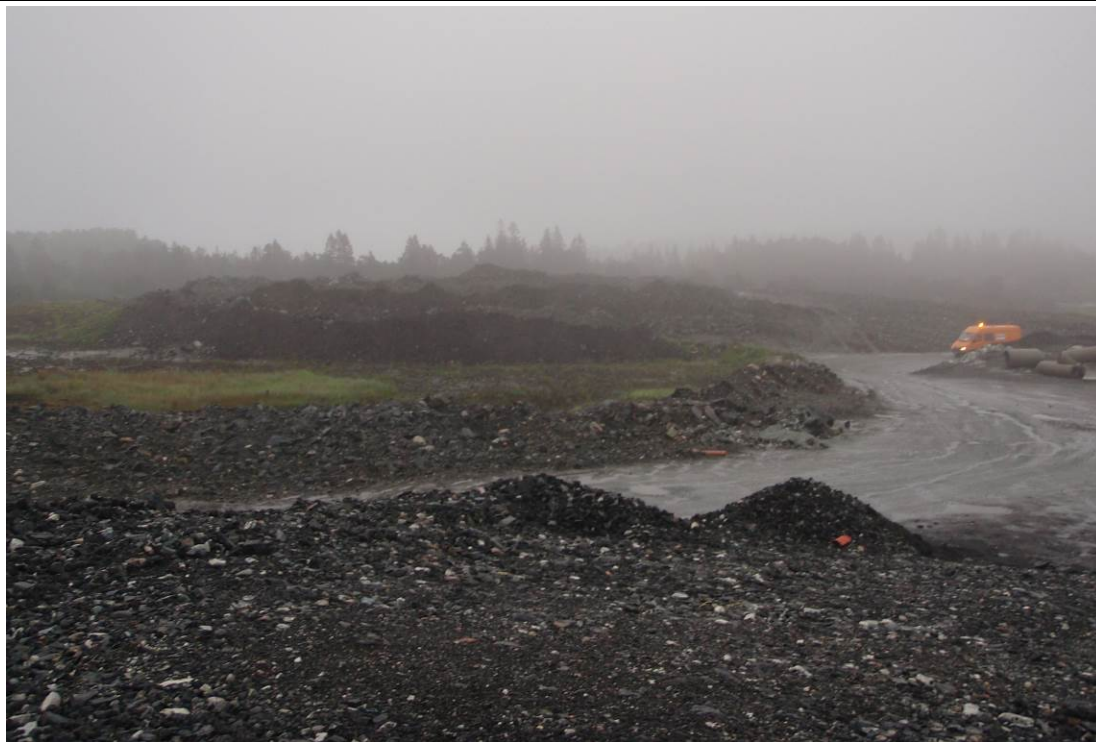
**Figur E-6.** Utsikt fra felt 9 mot felt 7 og felt 3 bakenfor, 16.05.2014. Bildet er tatt mot øst.

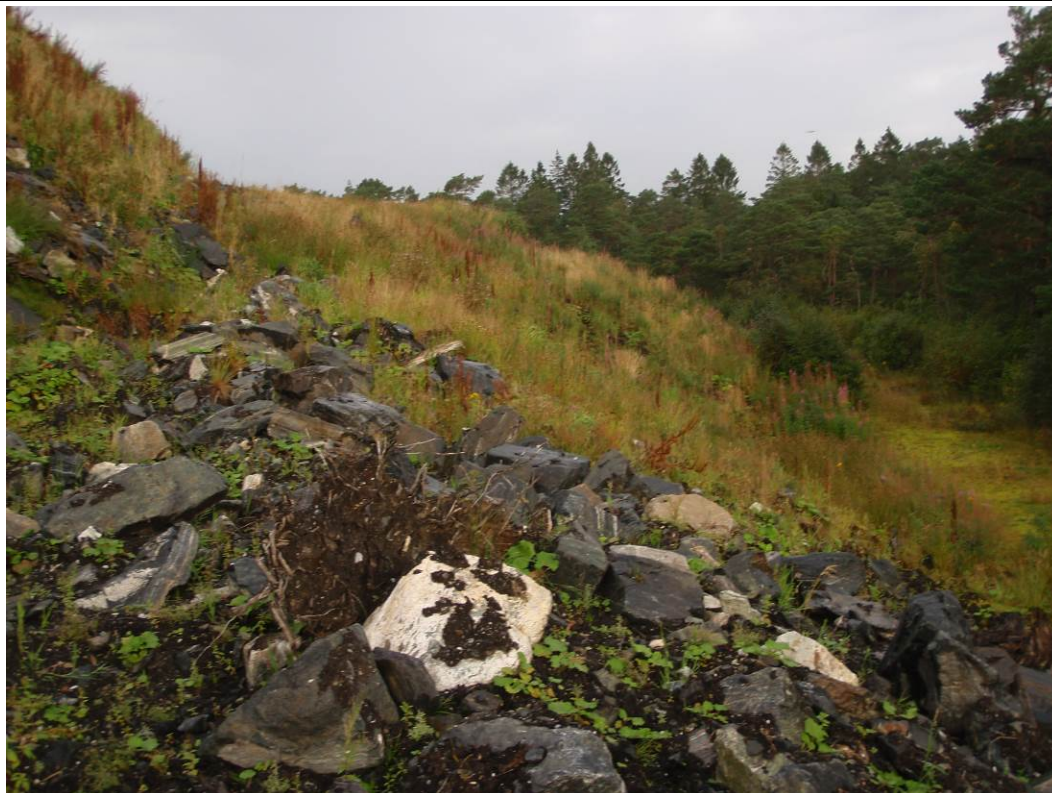
**Figur E-7.** Nordre del av østre voll rundt deponiet (felt 3), 04.09.2015. Bildet er tatt mot nord.

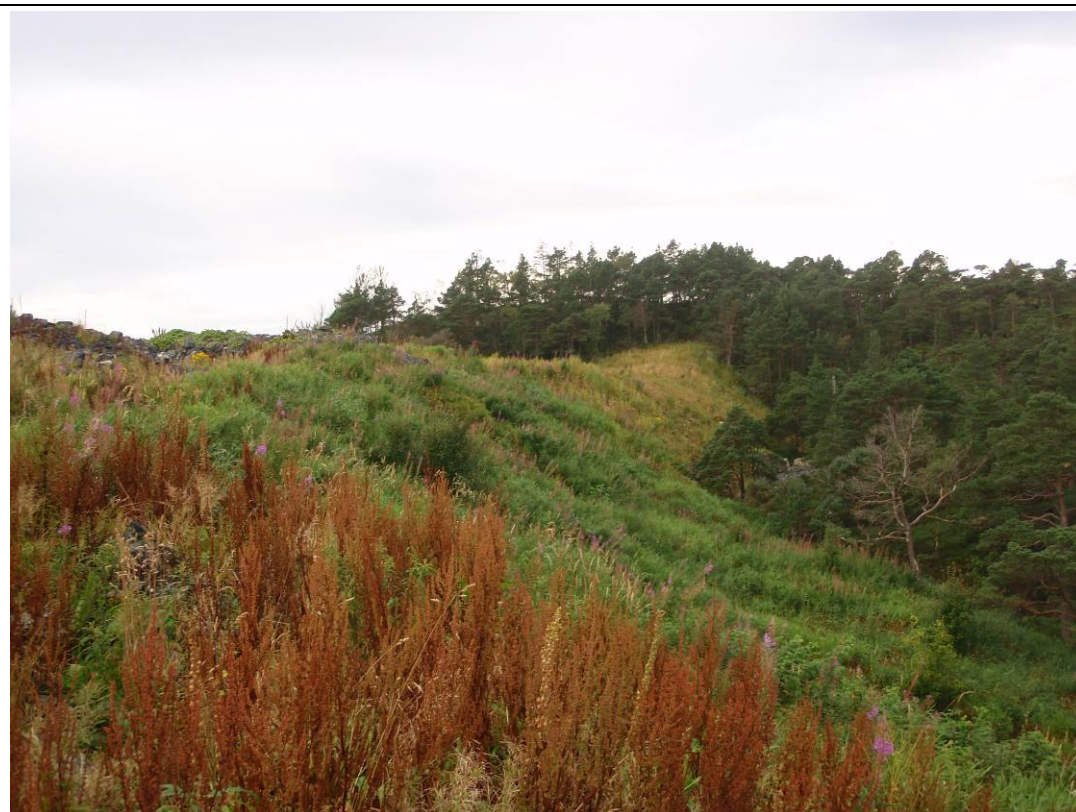
**Figur E-8.** Nordre del av deponiet, 04.09.2015. Bildet er tatt mot vest fra nordre del av felt 3. Felt 7 er avmerket.

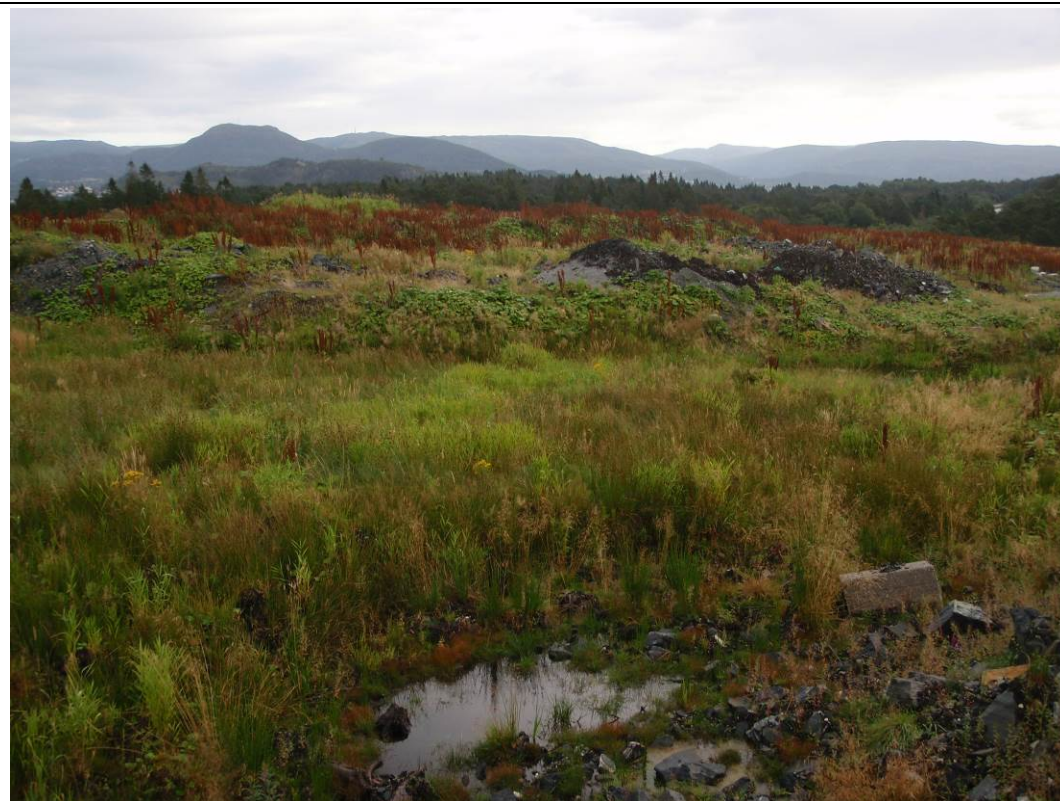
**Figur E-9.** Utsikt mot felt 7 og felt 3 bakenfor, 04.09.2015. De grå haugene midt i bildet er rester etter felt 5. Bildet er tatt mot øst.

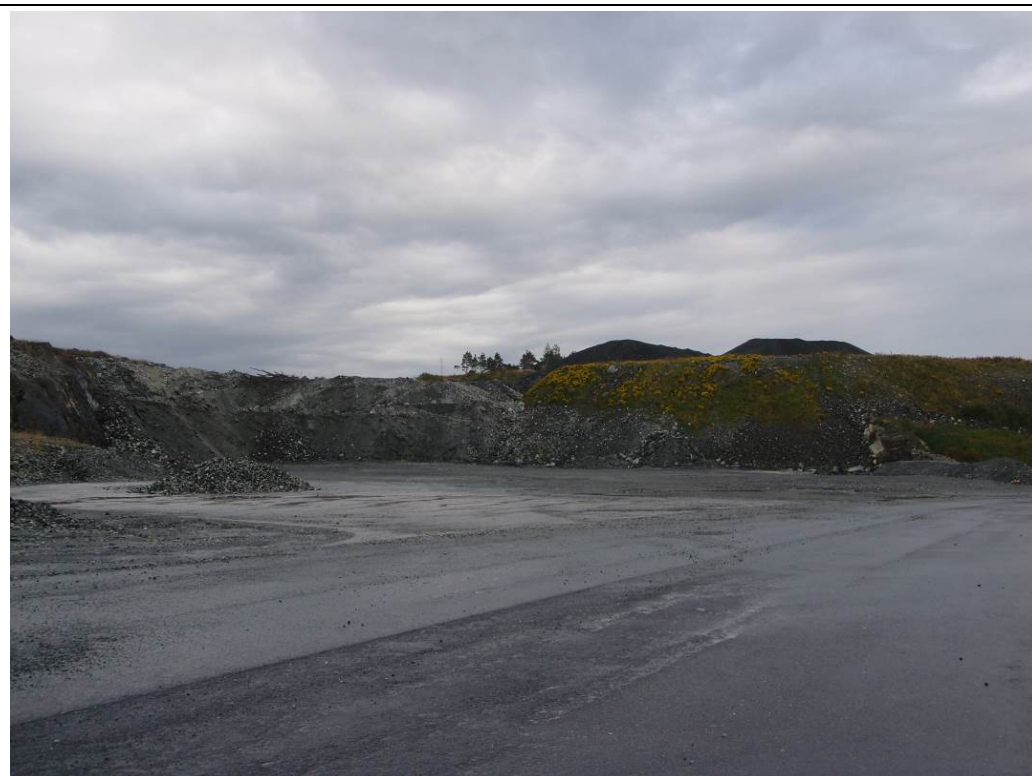
**Figur E-10.** Utsikt fra veien mot felt 8 (steinbrudd) og felt 11 i venstre del. I høyre del er felt 3 (begrodd med gule blomster) og felt 6 (mørk grå) på toppen, 04.09.2015. Bildet er tatt mot nordvest.
