10004769 - CA, PFAS Oppfølging etter tiltak

# Oppfølging etter tiltak på Fagernes lufthavn, Leirin. Status 2025

Versjon:	01
Prosjekt:	BKI, PFAS Oppfølging etter tiltak 10004769
Dokument ID:	
Mappe ID:	
Status	<b>Endelig</b>
Dato siste endring	<b>22.12.2025</b>
Forfatter(e)	<b>Mona Cecilie Hansen</b>

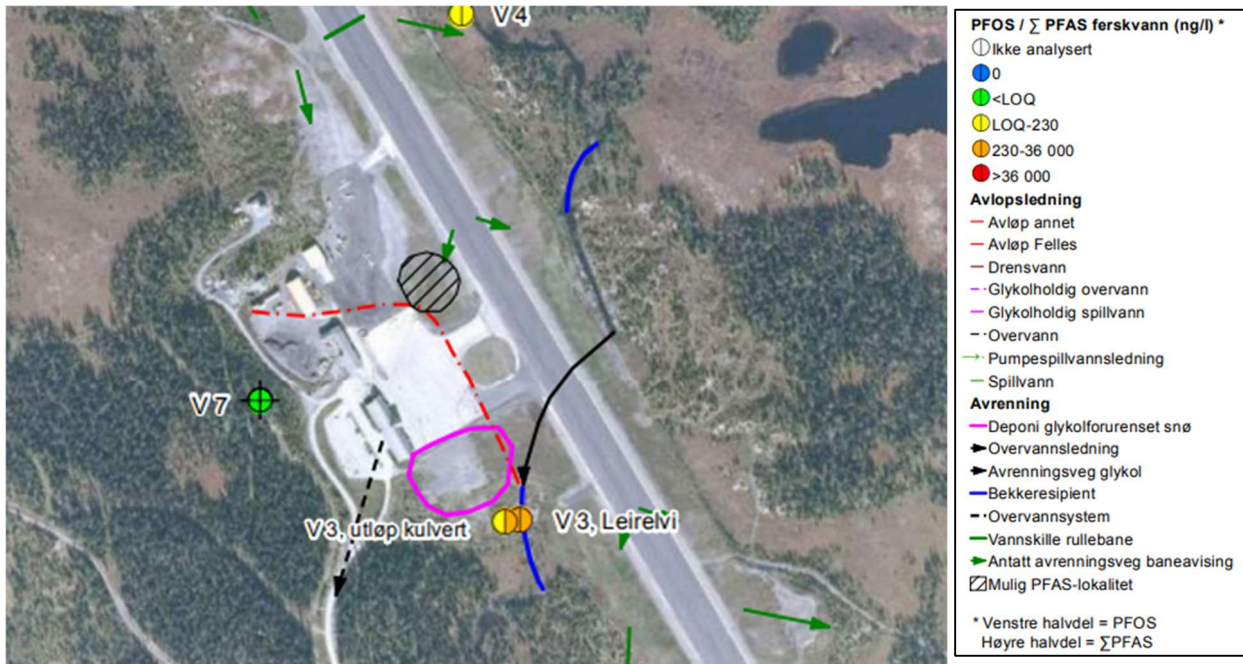
På gressområdet ved terminalområdet er det jevnlig blitt utført vask av brannbil og testing/innstilling av kanonen på bilen [7]. Det ble tatt jordprøve i et punkt i 2016 som viste PFAS forurensning i grunnen. Dette ble også bekreftet ved supplerende prøvetaking av jord i 2024 [8]. Fra terminalområdet ledes overvann i OV-nettet til et utslippsrør i skråningen ned mot Leirelvi (kum 46307). Det er sporadisk tatt prøver ved utløp i skråning i 2014 til 2024, (punkt V3-rør og kum 46307) og PFAS konsentrasjonen varierer mellom 95-1200 ng/l. Det er tidvis svært lite vann som kommer ut av røret og spredningsmengden med røret er vurder til å være lav.

Figur 2 Plassering av snødeponi (rosa linje) og PFAS-lokalitet med vask- og innstilling av kanon (sort skraver). Rød stiple linje er i dag OV-ledning med avrenning til Leirelvi [7]

Det har vært snødeponi på grøntarealet syd for driftsbygg (markert rosa sirkel på Figur 2) og her ble det gjennomført supplerende prøvetaking av jord i 2024. Jord konsentrasjonene var relativt lave i området (0,4-16 µg/kg PFAS). Grunnvann og overvann fra BØF og terminalområdet har gått ut i resipienter med stedvis grunt vann og mindre vassdrag. Det er mulig at partikler med PFAS forurensning historisk er sedimentert og er en kilde til PFAS i vannfasen og i fisken. Det er tatt sedimentprøver for PFAS analyse i resipientene rundt lufthavn i 2011 [7] og 2020:

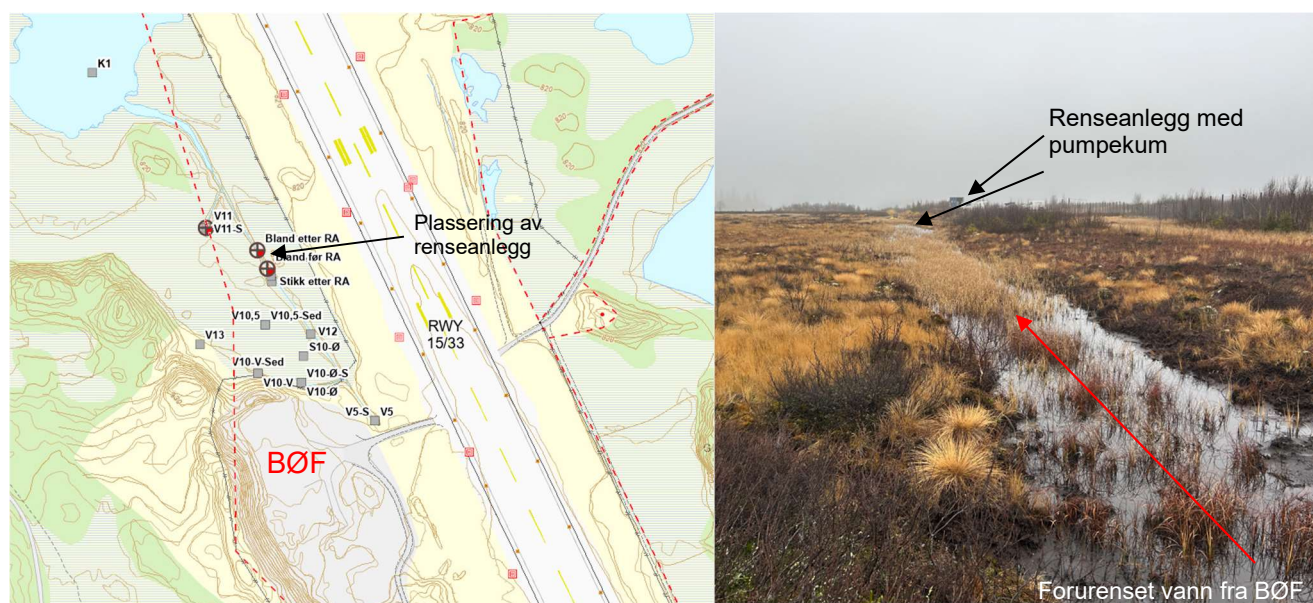
Grunnet påvist PFAS i vannfase i resipienter og fisk ble det i 2020 etablert et renseanlegg for vann som renner fra BØF til Kalken i grøft, se figur under.

Figur 3 Plassering av PFAS renseanlegg

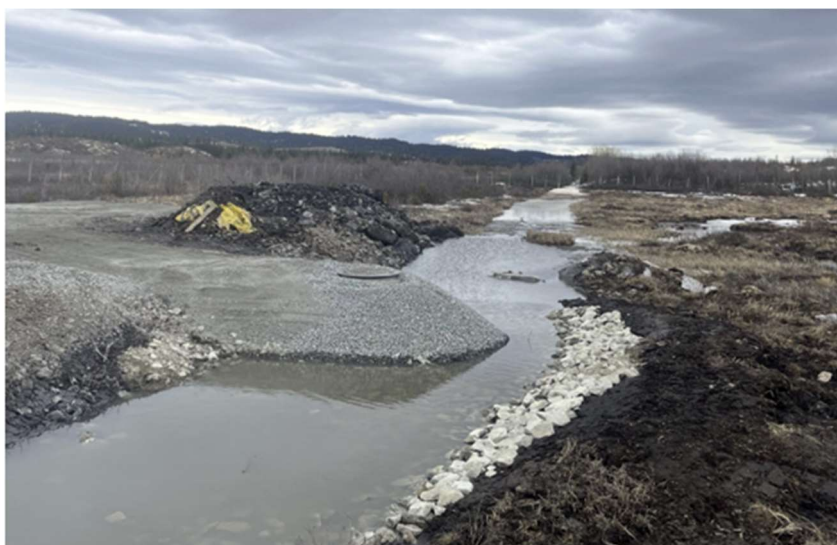
Ved befaring vinter 2024/2025 ble det observert at vannstanden inne i kum var lavere enn terrengvannet rundt kum, selv når pumpa ikke gikk, noe som tyder på for lite innsig i kummen. I tillegg var det tynt lag med is på toppen av vannet inne i kummen, som tyder på at det ikke er telefri masser i tilstrekkelig grad inntil kum. Drenerende masser rundt pumpekummen ble skiftet ut og slam i bunnen av pumpekummen ble fjernet. Slammet og masser fra utbedringen ble levert til godkjent mottak.

Figur 6 Foto av pumpekum etter utbedring, foto tatt april 2025

For videre drift må godt vanninnsig i pumpekum og mengde slam i bunn av pumpekum kontrolleres.
