## Etterundersøkelser for myrrestaurering ved Harstad/Narvik lufthavn

**Vegetasjonskartlegging og tilstandsvurdering, 2022 - 2024**

# **Etterundersøkelser for myrrestaurering ved Harstad/Narvik lufthavn**

## **Vegetasjonskartlegging og tilstandsvurdering**

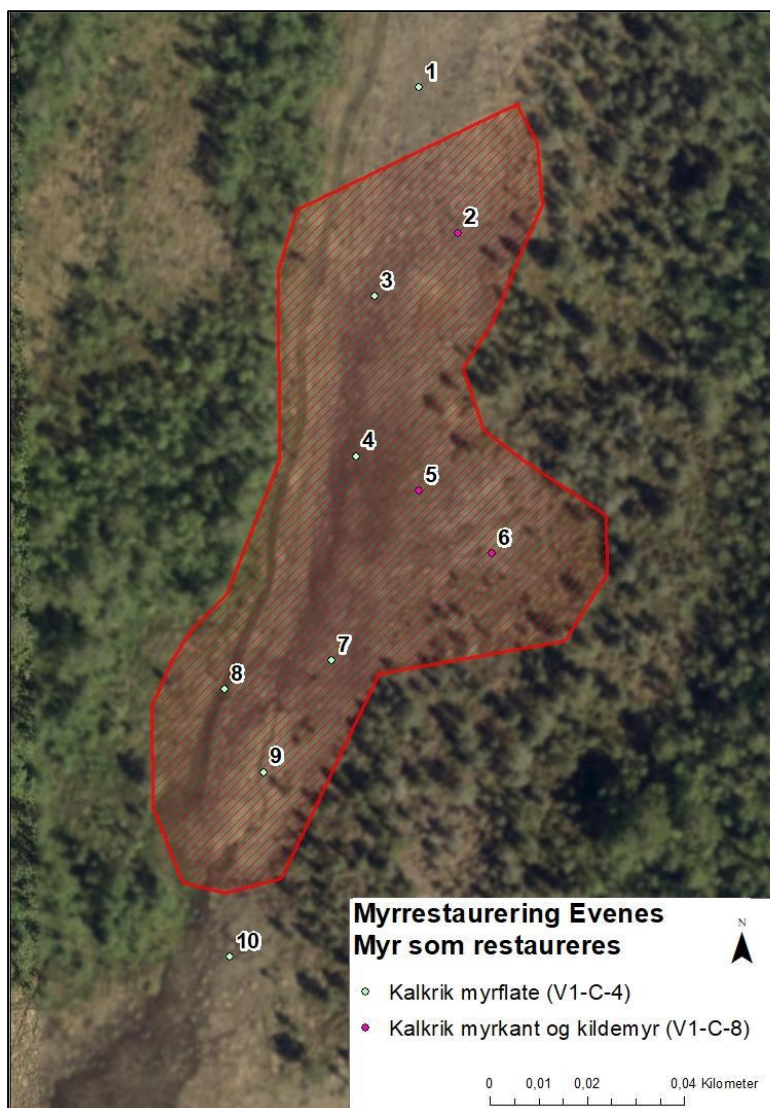
Figur 4. Punkter for før-kartlegging av vegetasjon i det planlagte utgravningsområdet (rød skravur), samt to referansepunkter utenfor avgrensningen. Etter utført før-kartlegging er utgravningsområdet utvidet slik at referansepunkt 1 ikke lenger eksisterer som referansepunkt. Det ble etablert et nytt referansepunkt som ligger rett nord for dette kartutsnittet i 2022. Figur hentet fra Norconsult-notat (Rostad 2020)

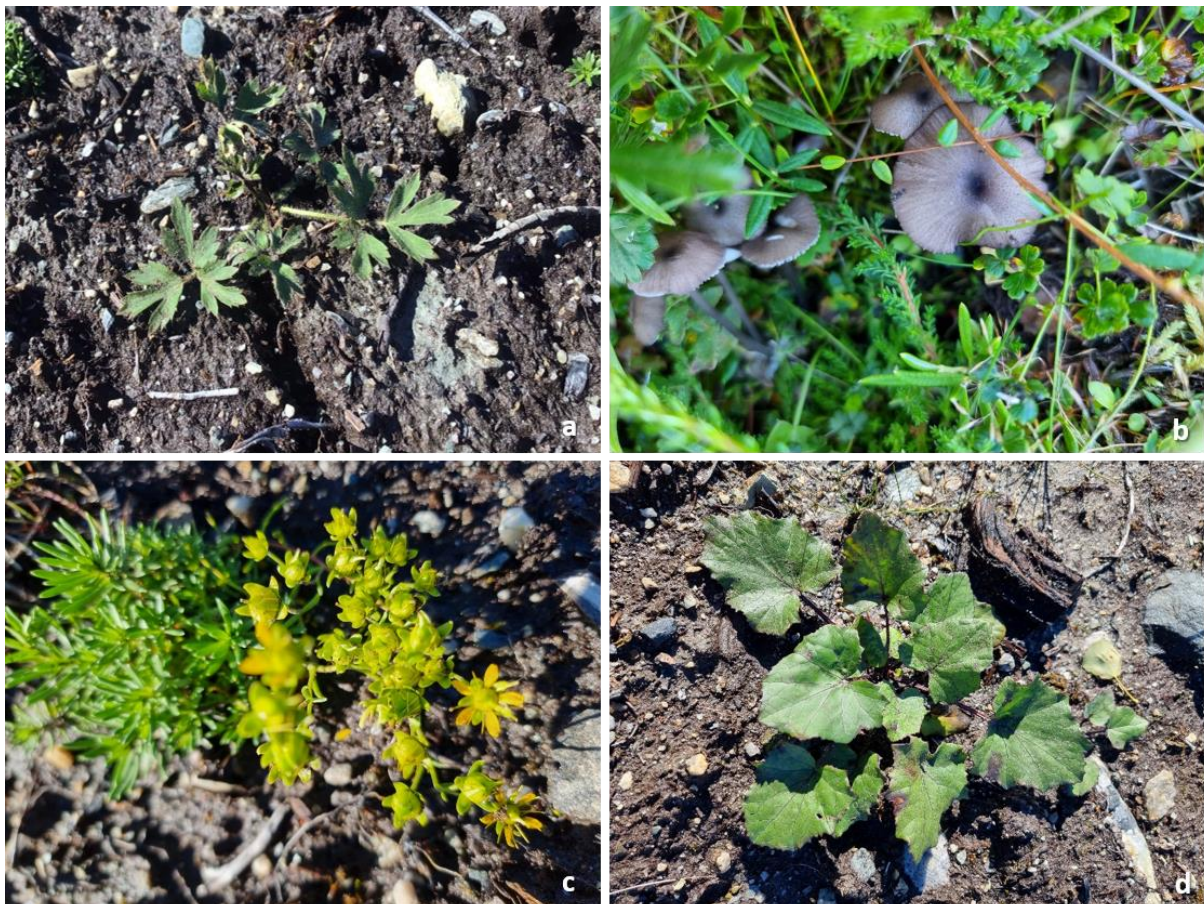
Figur 5. Et utvalg arter i restaureringsområdet: a) krypsoleie, b) rødsporesopp (*Entoloma* sp), c) gulsildre og d) hestehov.

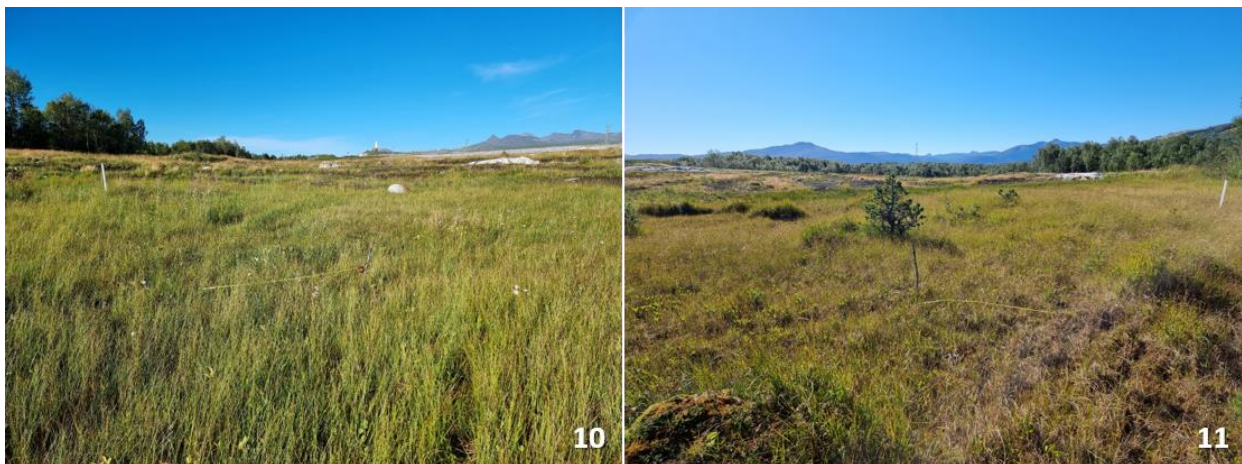
Figur 6. Oversiktsbilde fra kontrollpunkt 10 og 11 med naturlig forekommende vegetasjon tatt i forbindelse med arts-, og naturtypekartlegging ved Evenes lufthavn den 24 august 2022 (Foto Sigrid Skrivervik Bruvoll).

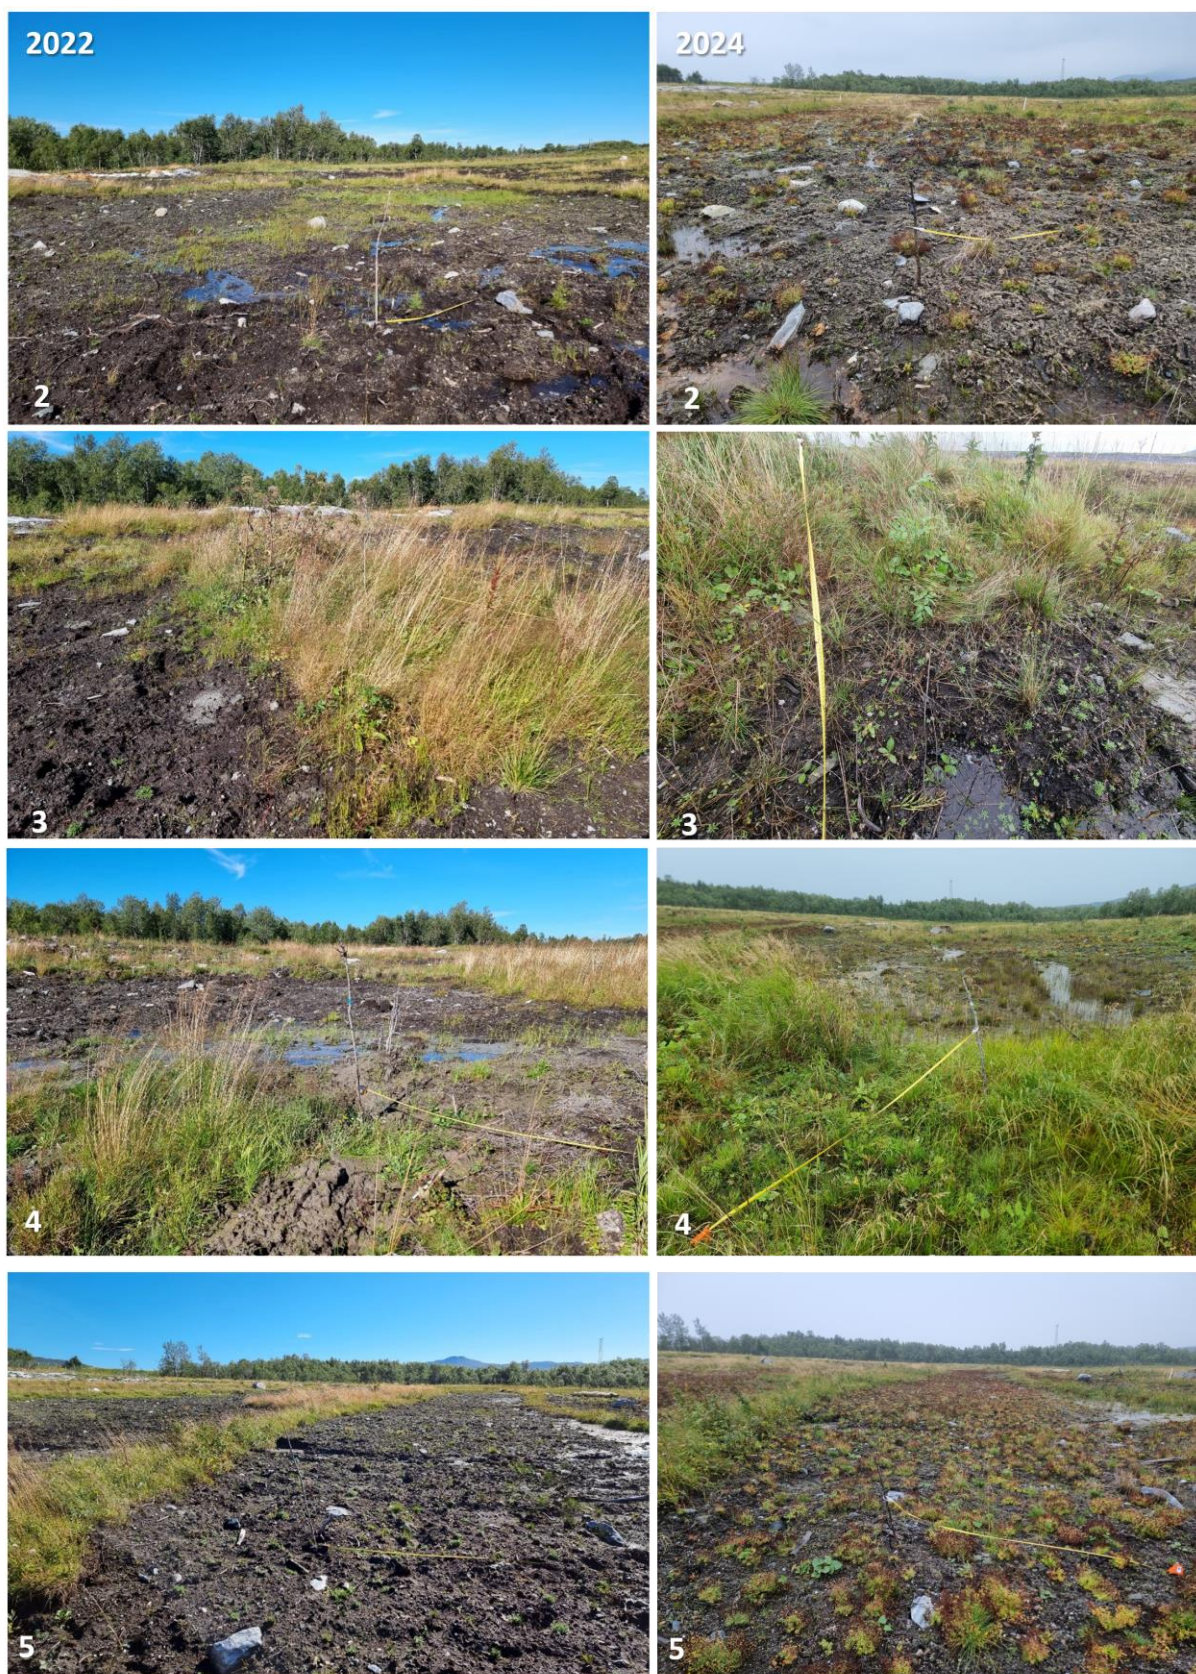
Figur 7. Oversiktsbilder av restaureringsareal i kontrollpunkt 2 til 5 fra 2022 (til venstre) og 2024 (til høyre), tatt i forbindelse arts-, og naturtypekartlegging ved Evenes lufthavn den 24 august 2022 og 28. august 2024. (Foto Sigrid Skrivervik Bruvoll).

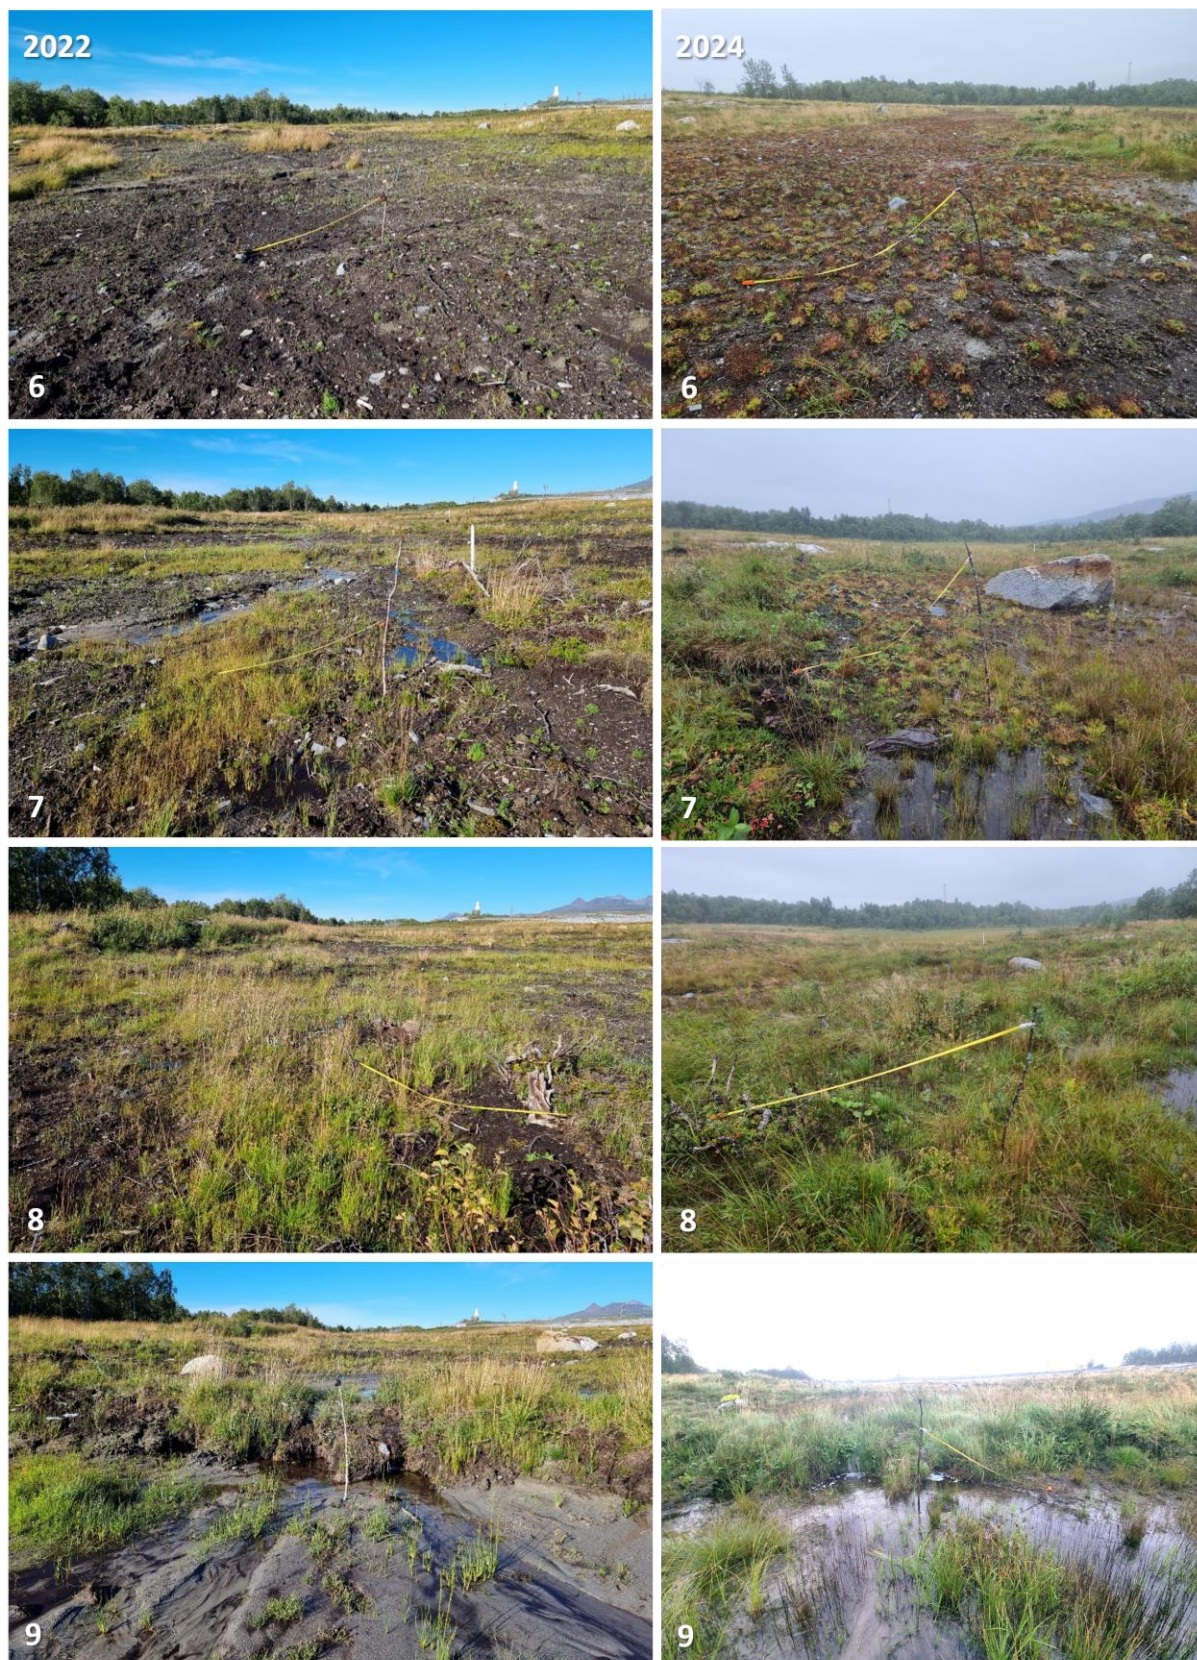
Figur 8. Oversiktsbilder av restaureringsareal i kontrollpunkt 6 til 9 fra 2022 (til venstre) og 2024 (til høyre), tatt i forbindelse arts-, og naturtypekartlegging ved Evenes lufthavn den 24 august 2022 og 28. august 2024. (Foto Sigrid Skrivervik Bruvoll).

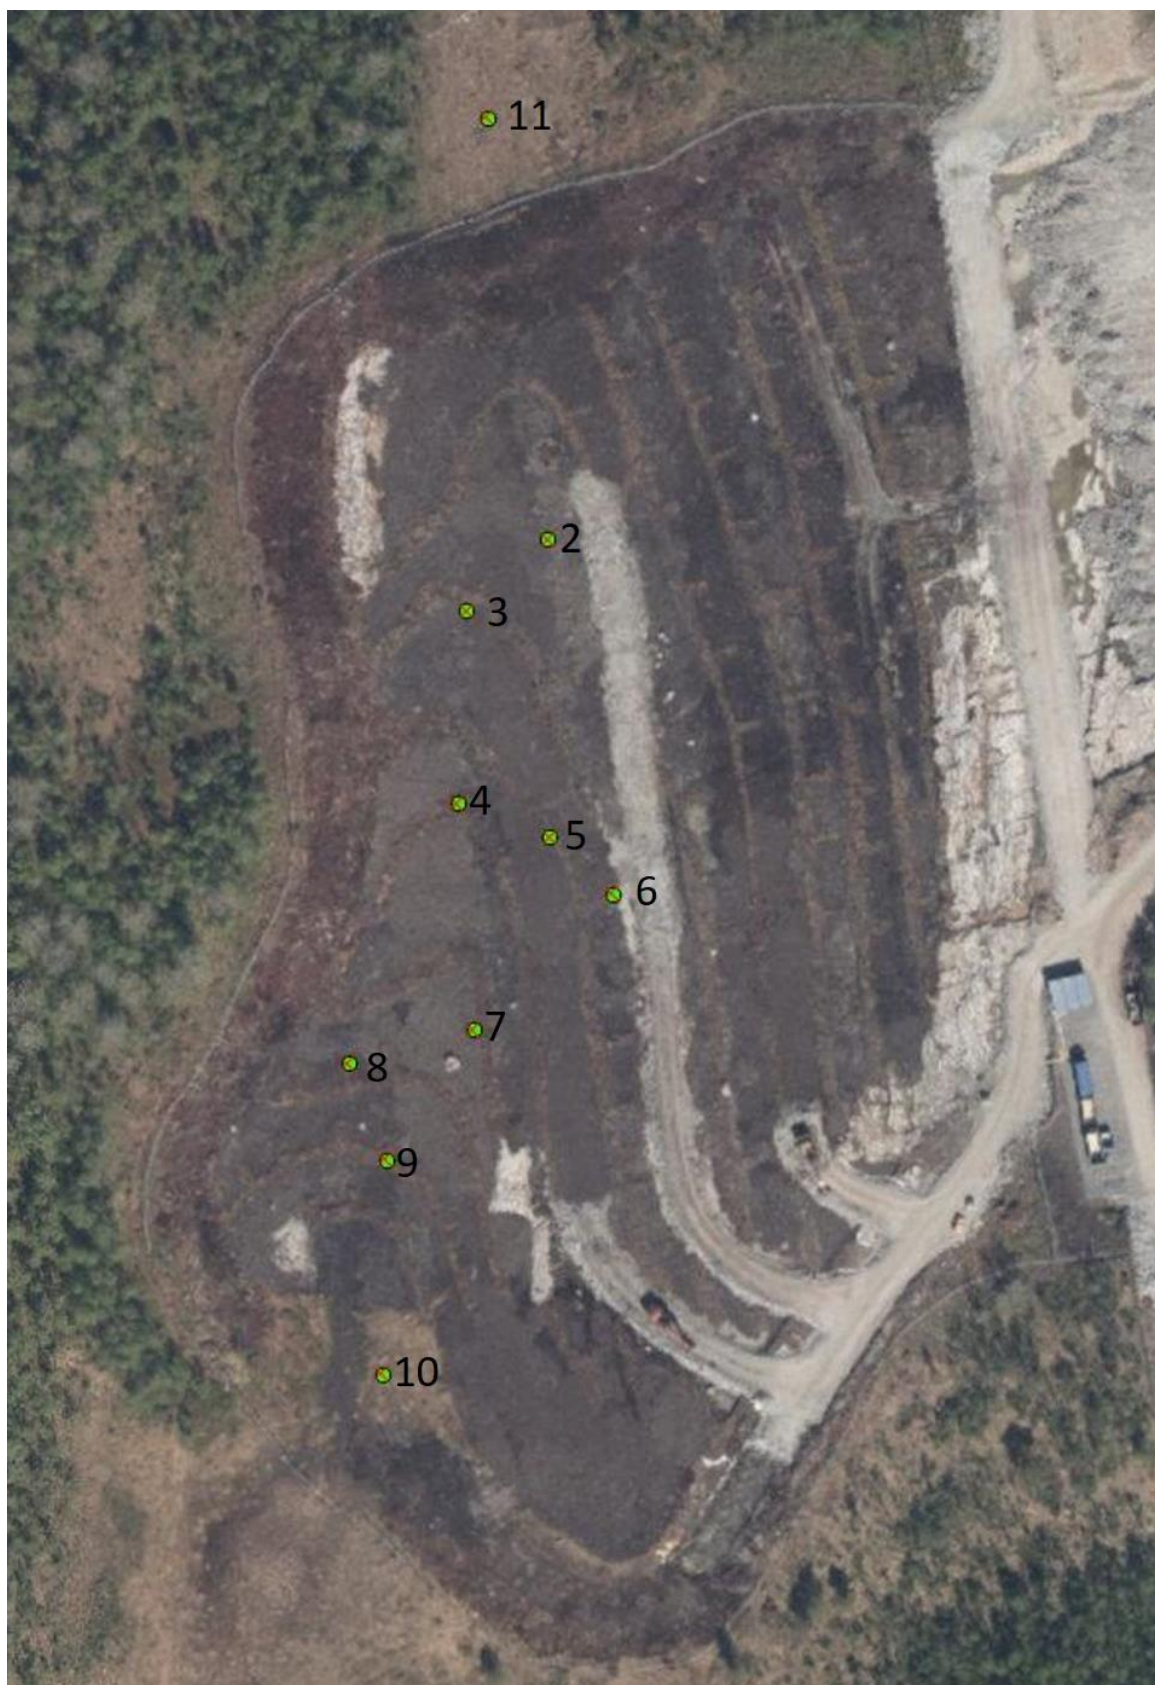
Figur 9. Flyfoto av situasjon etter første fase av restaurering av det tidligere PFAS forurensede myrarealet nedstrøms brannøvingsfeltet sommeren 2021. Punktene hvor arts-, og naturtyperegistrering ble utført av Ecofact den 24 august 2022 er markert med grønne sirkler og tallfestet. Plasseringen av punktene er de samme som forundersøkelsen før sanering av forurensningen. Punkt 10 og 11 er referansepunkter på intakte myrpartier.
