10004769 - CA, PFAS Oppfølging etter tiltak

# Oppfølging etter tiltak på Harstad/Narvik lufthavn, Evenes. Status 2023

Avinor AS

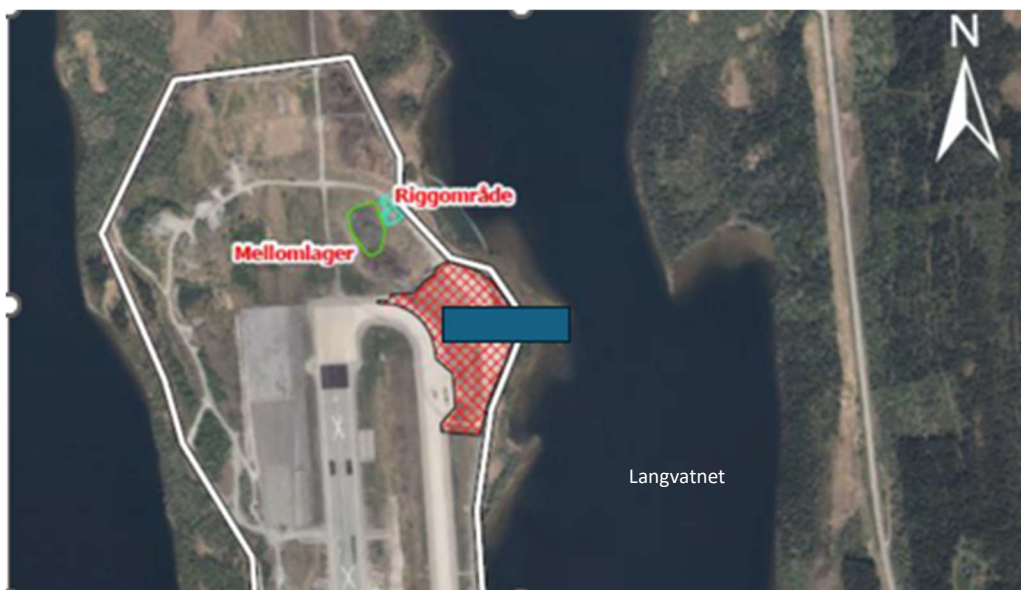
Figur 1 Skravert område viser tiltaksområdet hvor Forsvarsbygg har gjennomført tiltak mot spredning av PFAS

I perioden 2019 til 2021 gjennomførte Forsvarsbygg også grave- og opprydningsarbeid på Evenes, hovedarbeidene ble utført i 2021. Det ble fjernet 9,2 kg PFAS fra nord/øst enden av rullebanen (rødskravert) og reduserte med dette spredning av PFAS ut i Langvatn. Langvatn renner vider ned i Lavangvatn. Tiltaksområdene er vist med som skravert område i Figur 1. De to vannene er vist i Figur 2.

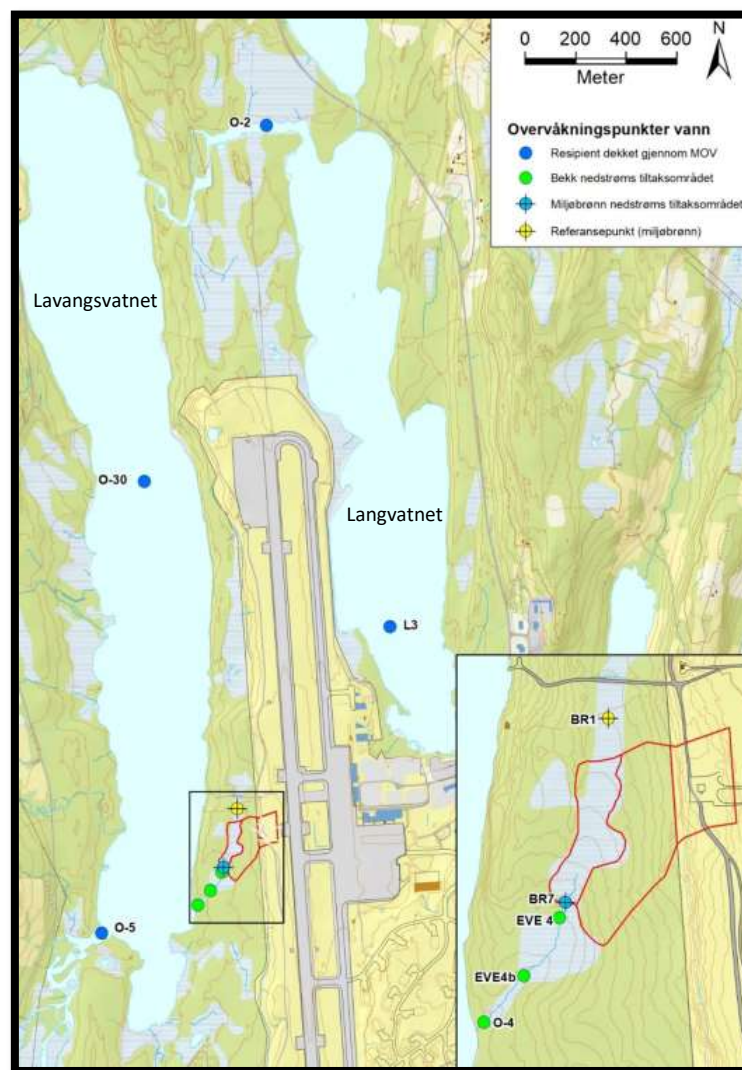
Figur 2: Prøvepunkter for oppfølgende overvåking etter tiltak (grønne, lys blå og gule) [4]. Prøvepunkt EVE4 følges ikke opp videre, da det ikke har vært vannføring i dette punktet etter avsluttet gravetiltak. I figuren vises også punkter som inngår i Avinor sitt miljøovervåkingsprogram (MOV) for lufthavna (blå punkter)

Prøvepunkter for overvåking etter avsluttet tiltak er gitt i «Instruks for overvåkning og oppfølging etter tiltak» [4], og gjengitt i tabellen under. Kartet viser punktene for oppfølgende overvåkning samt punktene fra ordinær MOV som også følges opp.

I det generelle miljøovervåkingsprogrammet (MOV) på lufthavna prøvetas fire punkter i resipienter som er av interesse å følge opp med tanke på opprydningsarbeider på BØF A. Disse fire punktene er vist med blå ring i Figur 2. Prøvepunktene O-30 og O-5 ligger i Lavangsvatn, en ferskvannsresipient, som har mottatt spredning av PFAS fra BØF A. Prøvepunktene L3 og O-2 er plassert i resipienter som renner inn i Lavangsvatnet, altså oppstrøms avrenning fra BØFA.

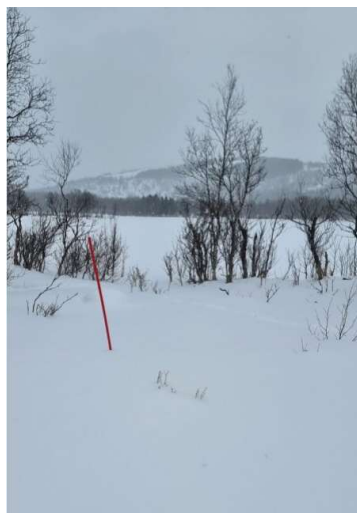
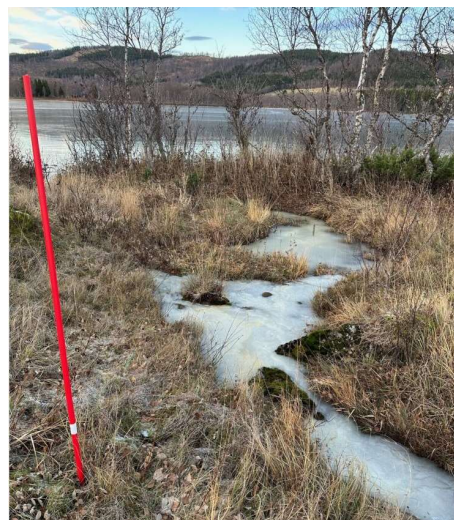
Figur 3 Foto fra prøvepunkt 0-4 ved tidspunkt det ikke har vært mulig å prøveta, Lavangsvatnet ses i bakgrunnen. Venstre: jan-23, høyre: nov-23.

I henhold til planen ble det tatt prøver annenhver måned i 12 måneder etter endt tiltak (dvs. til juni 2022) og deretter kvartalsvis. Unntaket har vært perioden november til april hvert år grunnet utilgjengelige punkter pga. is og snødekke (se foto i Figur 3), samt en prøve som skulle vært tatt i 3. kvartal i 2023 som ikke ble tatt grunnet mangel på prøvetakingspersonell.

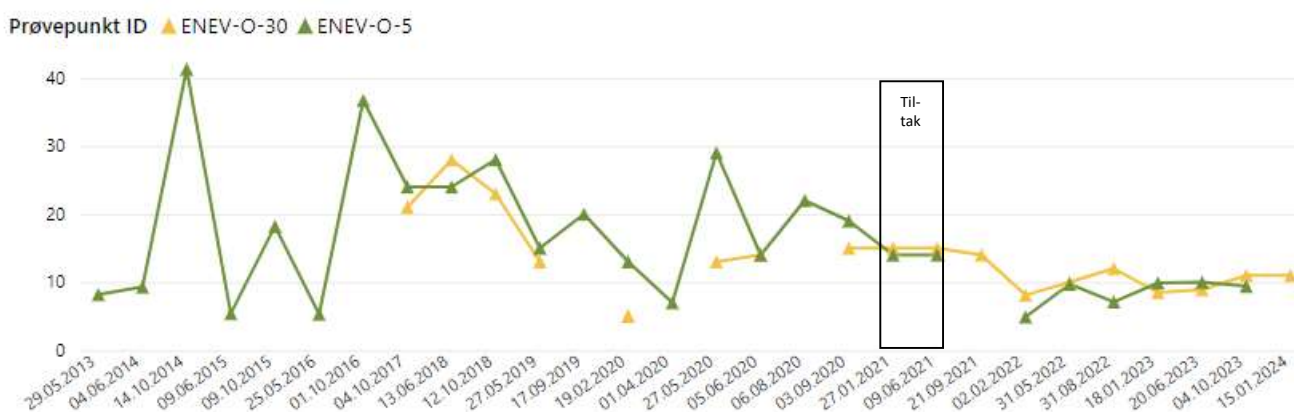
Figur 9 Sum PFAS ekskl. LOQ (ng/l). Utvikling i prøvepunkt O-30 og O-5 i Lavangvatnet før og etter tiltaket ble gjennomført ved BØF A

Sum PFAS er noe lavere i prøver tatt etter 2022 enn i de fleste prøvene tatt før tiltaks-gjennomføringen. Resultatene fra 2013 til 2020 hadde store konsentrasjonsvariasjoner. Dette kan skyldes perioder med større utvasking og faktisk høyere konsentrasjoner av PFAS, men grunnet usikkerheter i analyser og prøvetakingsrutiner er det usikkerheter rundt tidlige resultater. Det ser ut som trenden er nedadgående i vannkonsentrasjon, men det er ikke vurdert om det er statistisk grunnlag for å si at det er reduserte PFAS konsentrasjoner.
