# Overvåkingsprogram etter tiltak med opprydding i PFAS-forurensset grunn ved gammelt brannøvingsfelt, Haugesund lufthavn

MARS 2024  
AVINOR

A252858

NOT-002

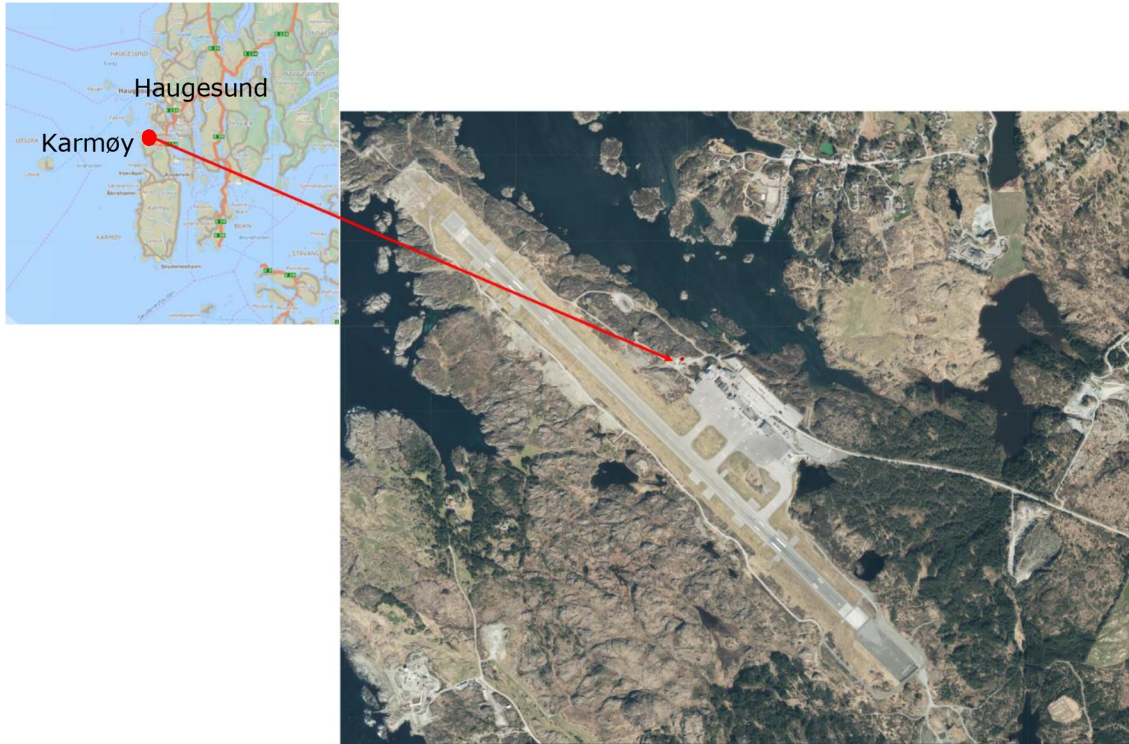
Figur 1. Haugesund lufthavn, lokalisert på Karmøy. Rød pil markerer plassering av det nedlagte brannøvingsfeltet (BØFB).

Tiltaksplanen av 2022 var basert på miljøtekniske grunnundersøkelser og en risikovurdering av blant annet det gamle nedlagte brannøvingsfeltet (BØF B) (Figur 1). Siden forurensningen ved BØFB var konsentrert og godt avgrenset vertikalt og horisontalt ble det anbefalt utgraving av massene med levering til godkjent deponi. Kost/effekt beregninger viste at utgraving av masser med konsentrasjoner  $>150 \mu\text{g/kg}$  sum PFAS var den beste løsningen. Denne konsentrasjonen ble derfor anbefalt som tiltaksgrense for opprydding i PFAS-forurensset grunn. Områder med lavere sum PFAS-konsentrasjoner enn  $150 \mu\text{g/kg}$  inngikk derfor ikke i tiltaket. I påleggets vedlegg 1 punkt 5.1. er det satt krav om opprydding av lokaliteten slik at grunnen i BØFB minimum tilfredsstiller sum PFAS  $150 \mu\text{g/kg}$ . Vedlegg 2 til pålegget viser hvilke 30 PFAS forbindelser som er inkludert i sum PFAS. For øvrige relevante stoffer ble akseptgrensen satt til Helsebasert tilstandsklasse 3.

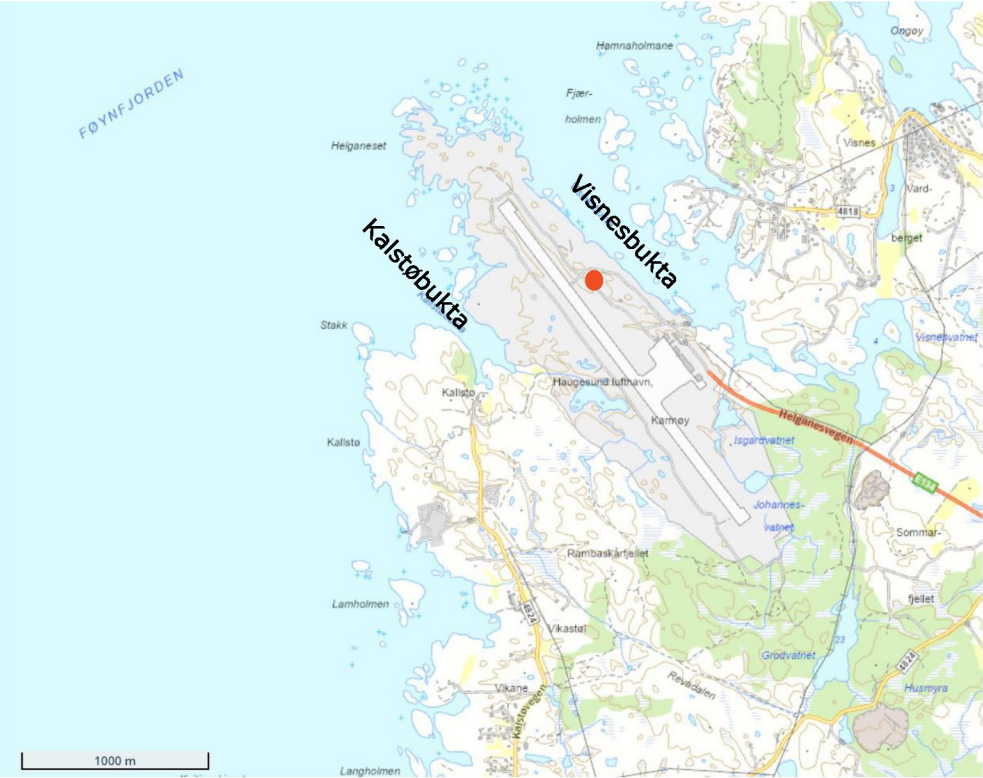
Figur 3. Haugesund lufthavn med resipient Visnesbukta som mottar vann fra tiltaksområdet BØFB (rød sirkel).

Haugesund lufthavn ligger på et høydedrag i nordvest-sørøstlig retning hvor BØFB ligger i skråningen mot øst. Avrenning fra BØFB er kun til Visnesbukta, og regnes derfor som resipient for overflatevann og grunnvann fra BØFB (Figur 3 og Figur 4). Overvåkingen blir derfor konsentrert om avrenning fra tiltaksområdet, målet i kummer og miljøbrønner, og i resipienten Visnesbukta.
