AVINOR AS

# DETALJERT TILTAKSPLAN FOR PFAS-FORURENSET GRUNN VED KIRKENES LUFTHAVN HØYBUKTMOEN

A289720-RAP01

Detaljert tiltaksplan for Kirkenes  
lufthavn

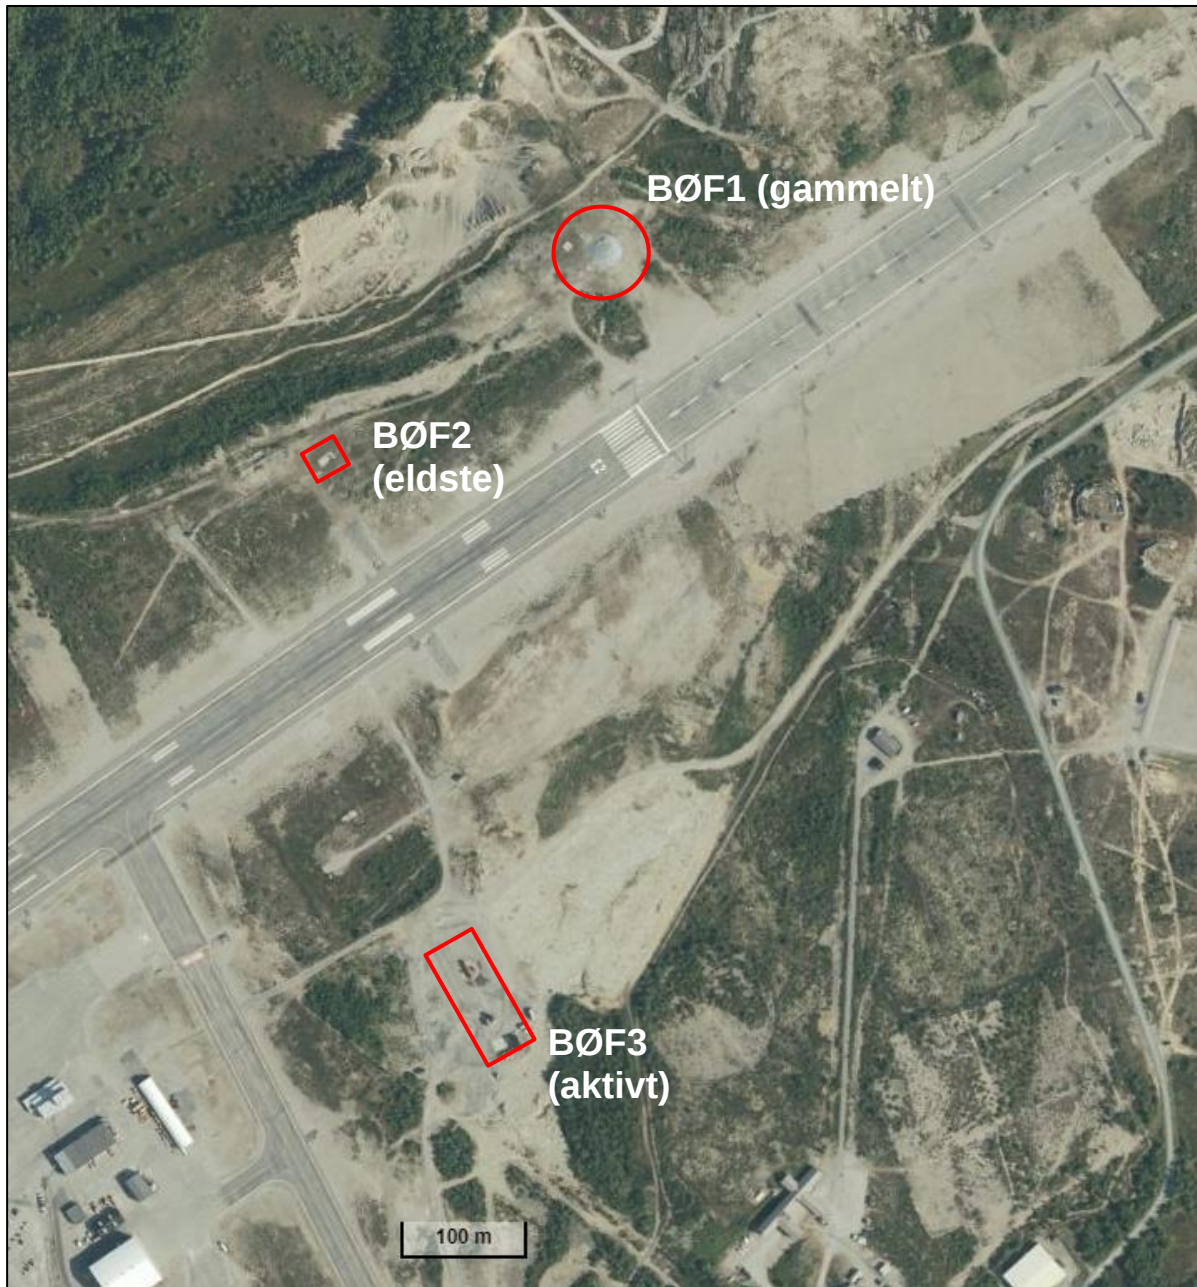
Figur 1 Lokalisering av gamle (BØF1), eldste (BØF2) og aktivt (BØF3) brannøvingsfelt på Kirkenes lufthavn, Høybuktnoen. Figuren er hentet fra tiltaksplanen (COWI, 2024a).

For overordnet områdebeskrivelse vises det til tiltaksplanen med tilleggsnotat (COWI, 2024a; COWI, 2024b). Lokaliseringen av BØF1 («gammelt brannøvingsfelt»), BØF2 («eldste brannøvingsfelt») og BØF3 (aktivt brannøvingsfelt) er vist i Figur 1.

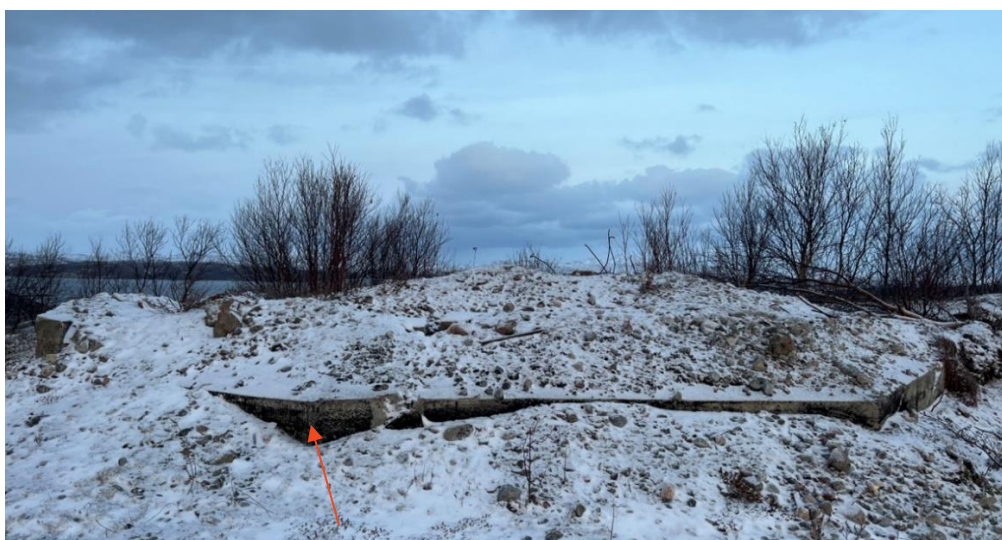
Figur 9: B1 - betongkonstruksjon.

| PrøveID | Plassering | Beskrivelse | Innhold av metaller, inkl. krom(VI) | Innhold av PCB | Innhold av PFAS |
|---|---|---|---|---|---|
| B1 | BØF2 | Betongkonstruksjon fra krigen, boret 0-5 cm. | As, Cd, Cr(tot), Cr(VI), Cu, Hg, Ni, Pb og Zn under grensene for nyttiggjøring | Ikke detektert | 61 µg/kg TS |

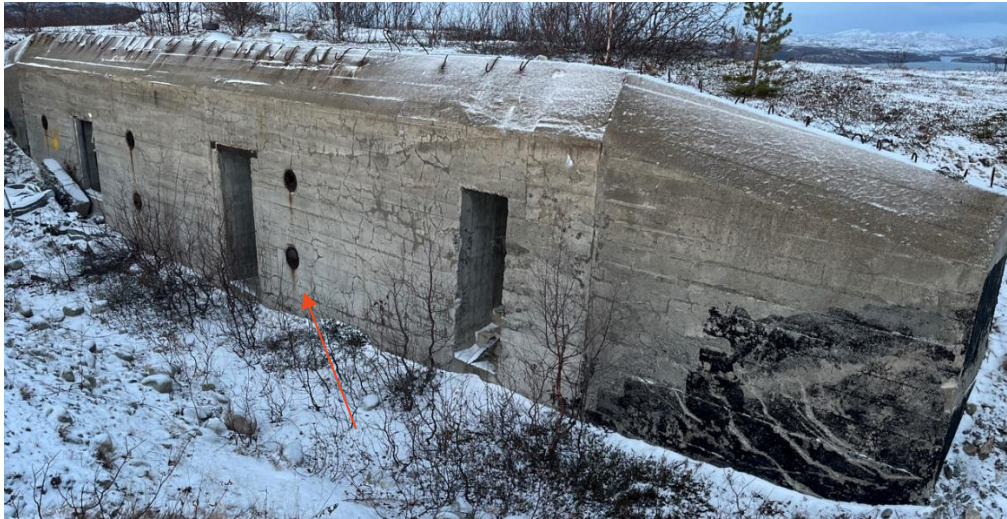
Figur 10: B2 - bunkers fra krigen.

| PrøveID | Plassering | Beskrivelse | Innhold av metaller, inkl. krom(VI) | Innhold av PCB | Innhold av PFAS |
|---|---|---|---|---|---|
| B2 | BØF2 | Bunkers fra krigen, gjennomført røykdykkerøvelser i senere tid, boret 0-5 cm. | As, Cd, Cr(tot), Cr(VI), Cu, Hg, Ni, Pb og Zn under grensen for nyttiggjøring | Ikke detektert | 160 µg/kg TS |

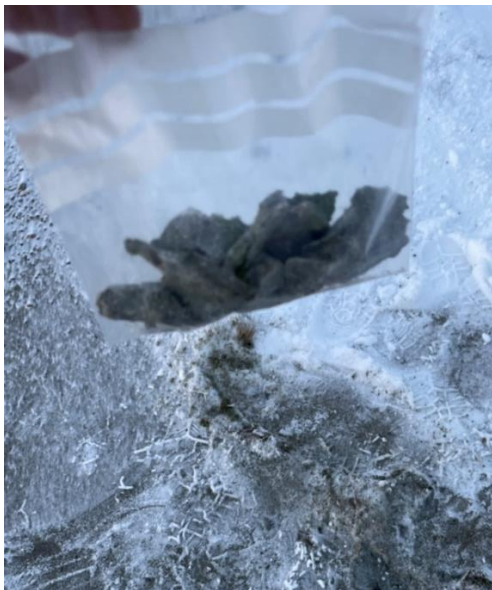
Figur 11: B3 – betongplate BØF 2.

| PrøveID | Plassering | Beskrivelse | Innhold av metaller, inkl. krom(VI) | Innhold av PCB | Innhold av PFAS |
|---|---|---|---|---|---|
| B3 | BØF2 | Betongplate, hakket av biter. | As, Cd, Cr(tot), Cr(VI), Cu, Hg, Ni, Pb og Zn under grensen for nyttiggjøring | Ikke detektert | Ikke analysert |

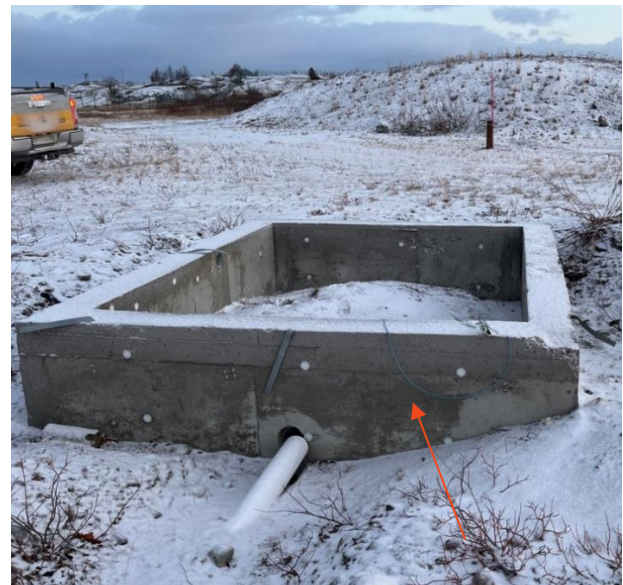
Figur 12: B4 - betongbu.

| PrøveID | Plassering | Beskrivelse | Innhold av metaller, inkl. krom(VI) | Innhold av PCB | Innhold av PFAS |
|---|---|---|---|---|---|
| B4 | BØF1 | Betongbu, nyere, boret 0-5 cm. | As, Cd, Cr(tot), Cr(VI), Cu, Hg, Ni, Pb og Zn under grensen for nyttiggjøring | Ikke detektert | 9 µg/kg TS |

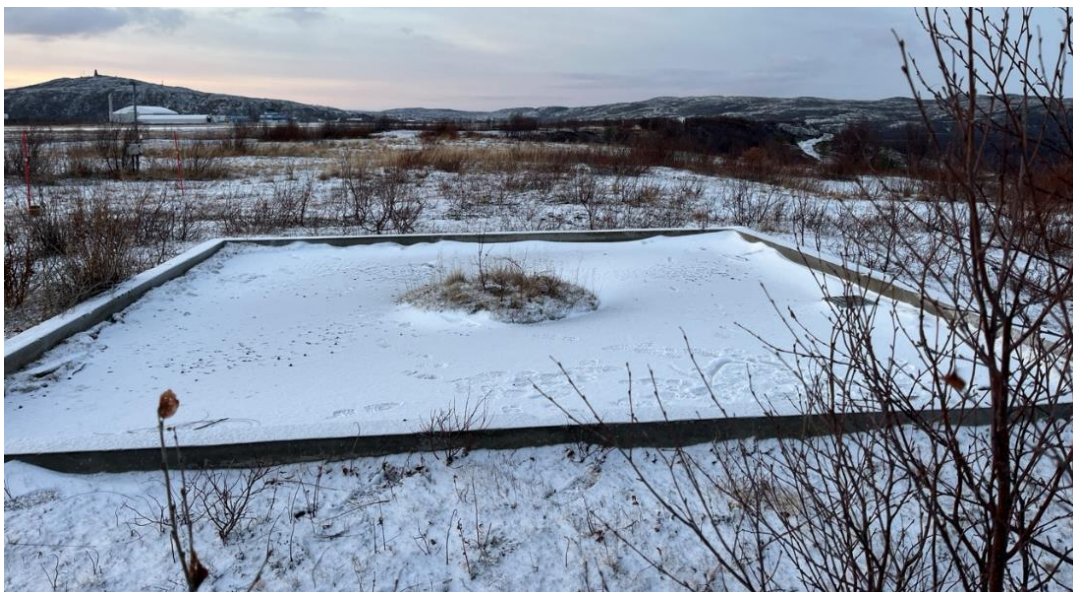
Figur 13: B5 – «betongkar».

| PrøveID | Plassering | Beskrivelse | Innhold av metaller, inkl. krom(VI) | Innhold av PCB | Innhold av PFAS |
|---|---|---|---|---|---|
| B5 | BØF1 | «Betongkar», nyere, boret 0-5 cm. | As, Cd, Cr(tot), Cr(VI), Cu, Hg, Ni, Pb og Zn under grensen for nyttiggjøring | Ikke detektert | 110 µg/kg TS |

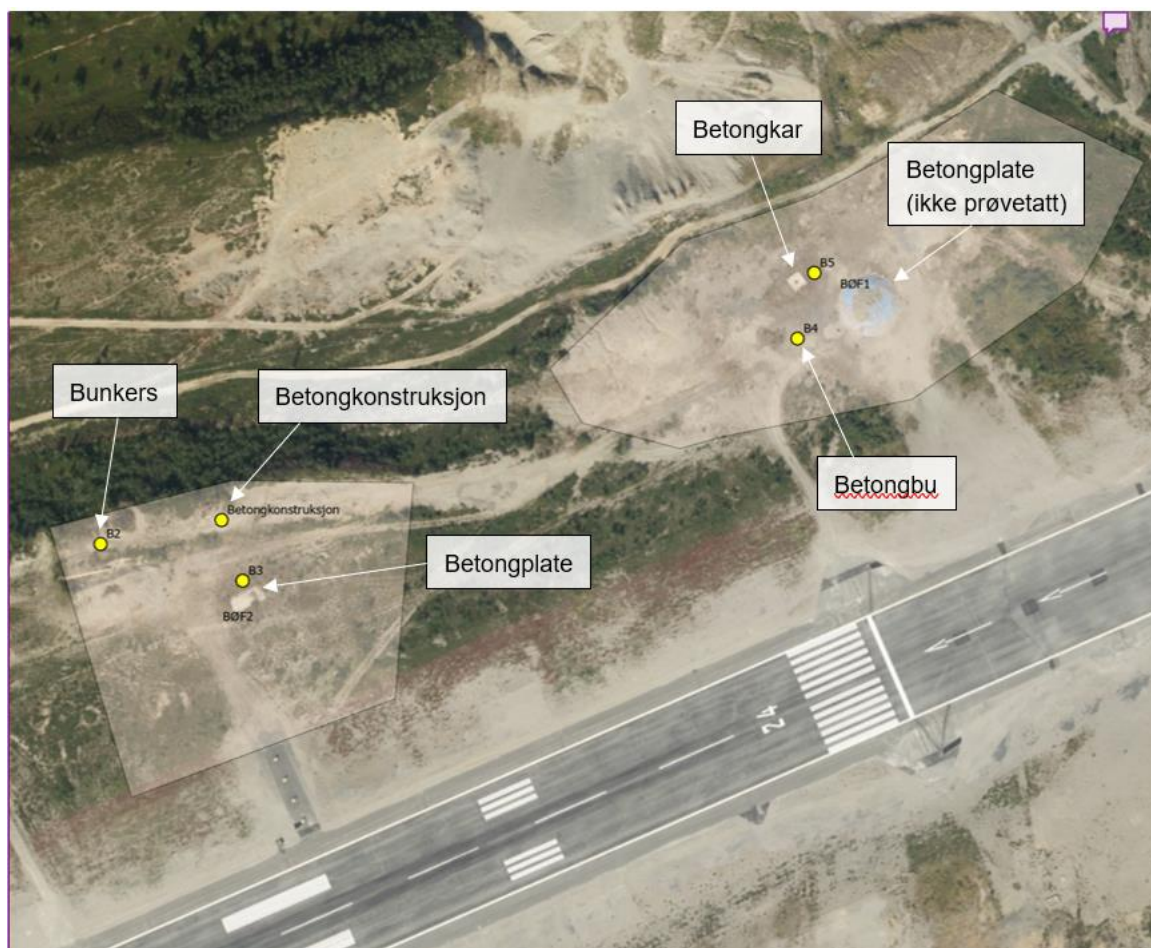
Figur 14 Betongprøver prøvetatt 19.11.2024. For beskrivelse av prøvepunktene, se Tabell 2. Betongplaten på BØF1 ble ikke prøvetatt ettersom denne var tildekket av mellomlagrede masser på prøvetakingstidspunktet.

Tabell 3 Oversikt betongprøver prøvetatt 19.11.2024. Lokalisering av prøver er vist i Figur 14.

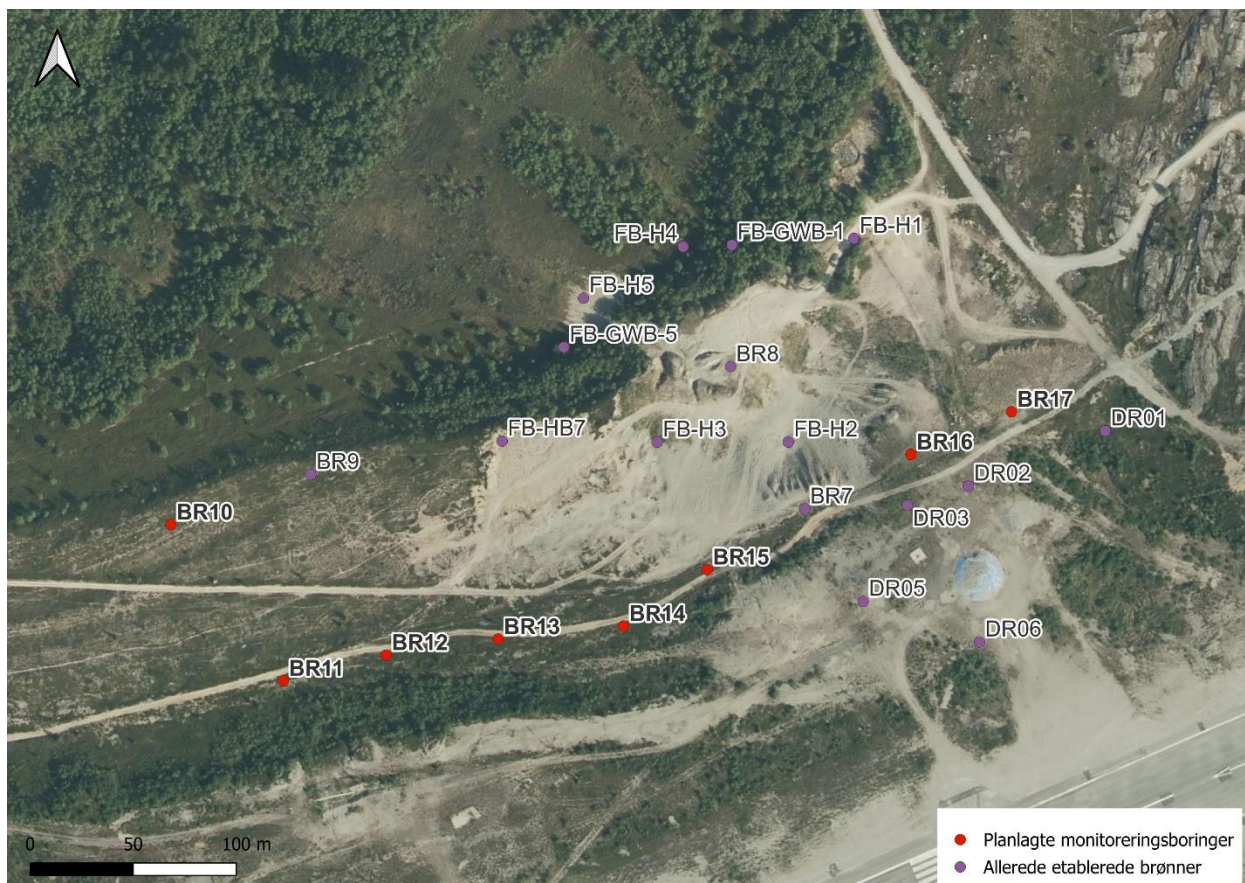
Figur 15 Kart som viser plassering av planlagte (rød sirkler) og allerede etablerte (lilla sirkler) grunnvannsbrønner ved Kirkenes lufthavn.

Den 23. oktober 2024 ble det utført en befaring for vurdering av plassering av nye grunnvannsbrønner nedstrøms brannøvingsfeltene. Med utgangspunkt i observasjonene fra befaringen og informasjon fra tidligere etablerte grunnvannsbrønner ble det laget et notat med forslag til plassering av nye grunnvannsbrønner (COWI, 2024c). I Figur 15 er kart som viser plassering av allerede etablerte brønner, samt forslag til nye brønner.

Brønnene er planlagt etablert av brønnborefirmaet Parken Solutions AS i februar 2025, og enkelte brønner til våren. Brønnene skal settes til fjell, med gjengede stålrør for å redusere risiko for at røret knekker under etableringen, ettersom det er relativt dype borer og stein/rullestein i massene.

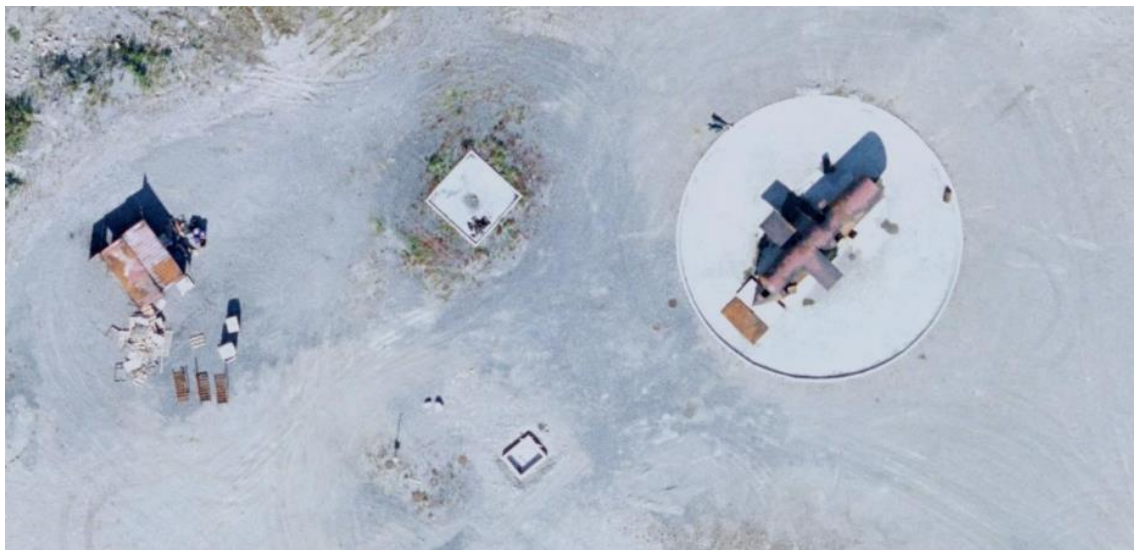
Figur 17 Flyfoto av BØF1 fra 2006 (Norge i Bilder, 2024).

Det er registrert eksisterende infrastruktur innenfor tiltaksområdene ved BØF1 og BØF2 som vil bli påvirket av tiltaket. Ved BØF1 er det behov for å fjerne betongkonstruksjoner og brønnrør av stål, som vist i Figur 16 og Figur 17. Stålrør må kappes tilstrekkelig langt under terreng for ikke å risikere skade på membran. I tillegg er det en gammel oljetank, og muligens en oljeutskiller på BØF 1. Oljetanken, og eventuelt oljeutskilleren, skal tømmes og saneres før tildekking av området. Det kan bli aktuelt å la tank og oljeutskiller bli liggende etter eventuell tømming og vask.

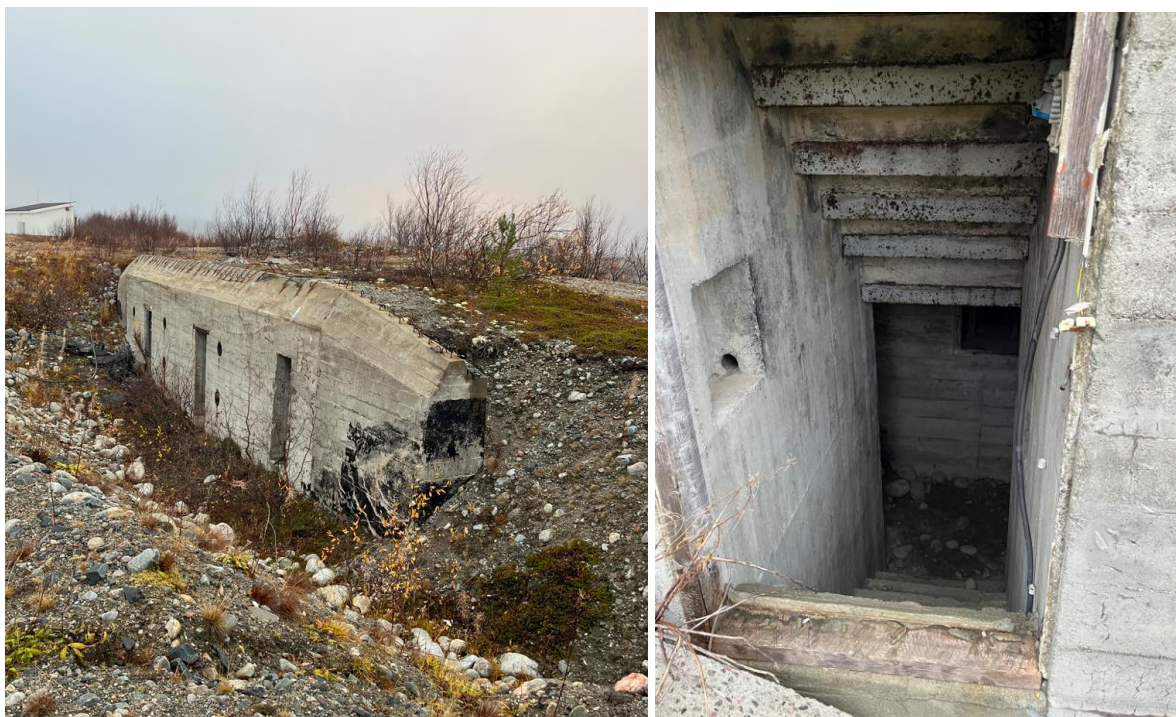
Figur 20 Foto av bunkers vest for BØF2. Foto: COWI 23.10.2024.

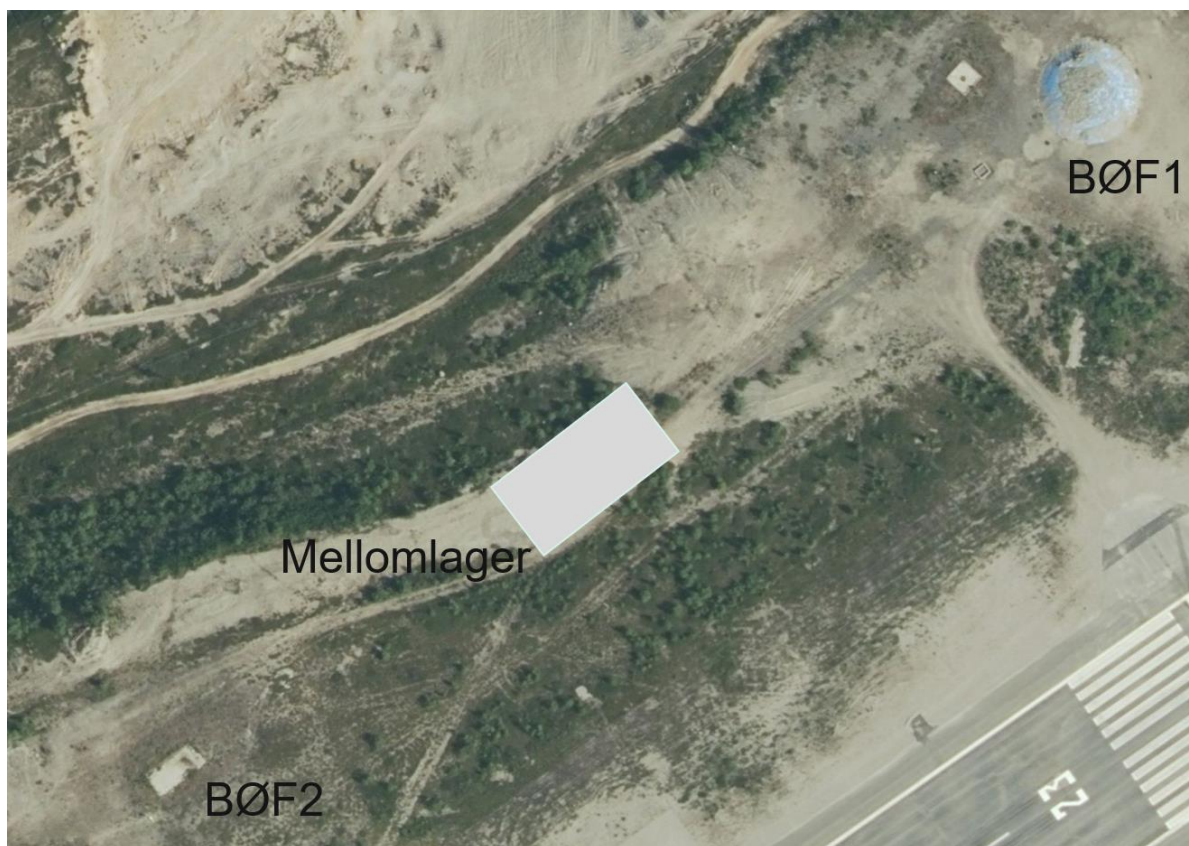
Figur 22 Forslag til plassering av mellomlager mellom BØF1 og BØF2 (hentet fra overordnet tiltaksplan (COWI, 2024a)).
