Oppdragsgiver: Avinor

Oppdragsnr.: 5205614 Dokumentnr.: 10005886-188103-CN000-S-RA-0001

## Kartleggingsnotat naturmangfold

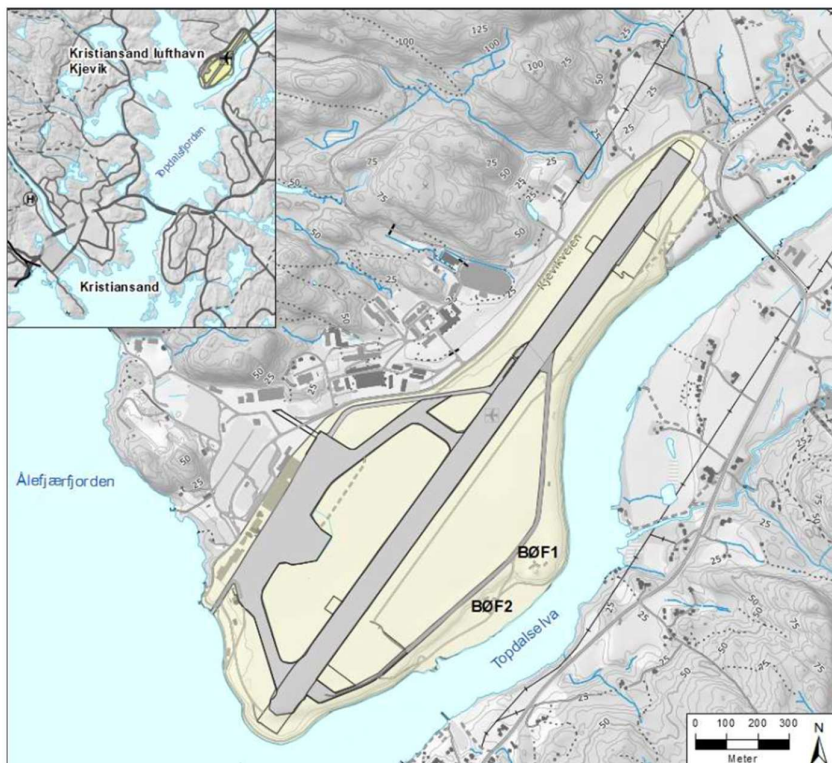
Figur 1-1. Lokalisering av de to nedlagte brannøvingsfeltene BØF1 og BØF2 på Kristiansand lufthavn. Figur hentet fra [1].

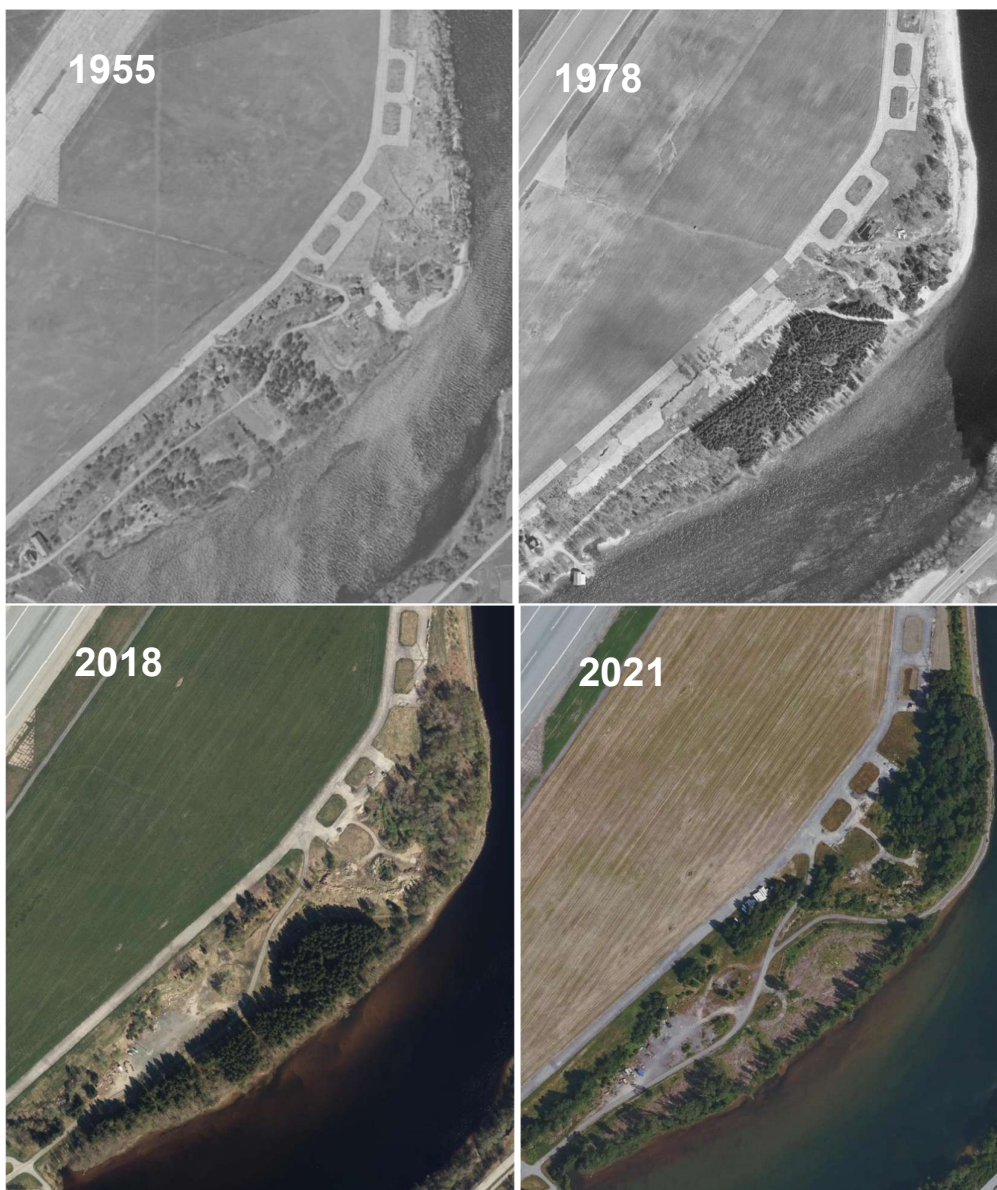
Det aktuelle området har endret seg mye opp gjennom årene. Opprinnelig var lufthavnområdet Topdalselvas delta med store sanddyner, noe det gamle stedsnavnet Hakkeboen-sanden beskriver. Siden har nok området blitt brukt til jordbruk. I Figur 2-1 ser man den østlige delen av lufthavnen i 1955 omgitt av det som ser ut til å være beite- eller slåttemark med enkelte store trær.

Figur 2-1. Vegetasjonen i området for de nedlagte brannøvingsfeltene (BØF1 og BØF2) har endret seg mye gjennom årene, fra antagelig beitemark til mer sluttet skog. I senere år er mye gran hugget. Flyfoto fra kart.finn.no.

Siden ser man i 1978 at det er plantet en stor teig med gran på deler av arealet, mens andre deler begynner å ta form av sterkt endret mark. Området i svingen som ser ut til å være beitemark i 1955 begynner nå å gro igjen med lauvskog. I 2018 har granskogen vokst seg stor, mens det oppe i svingen begynner å bli dekkende lauvskog. I 2021 blir granskogen hogd, og dette flybildet representerer området slik det ser ut i dag.

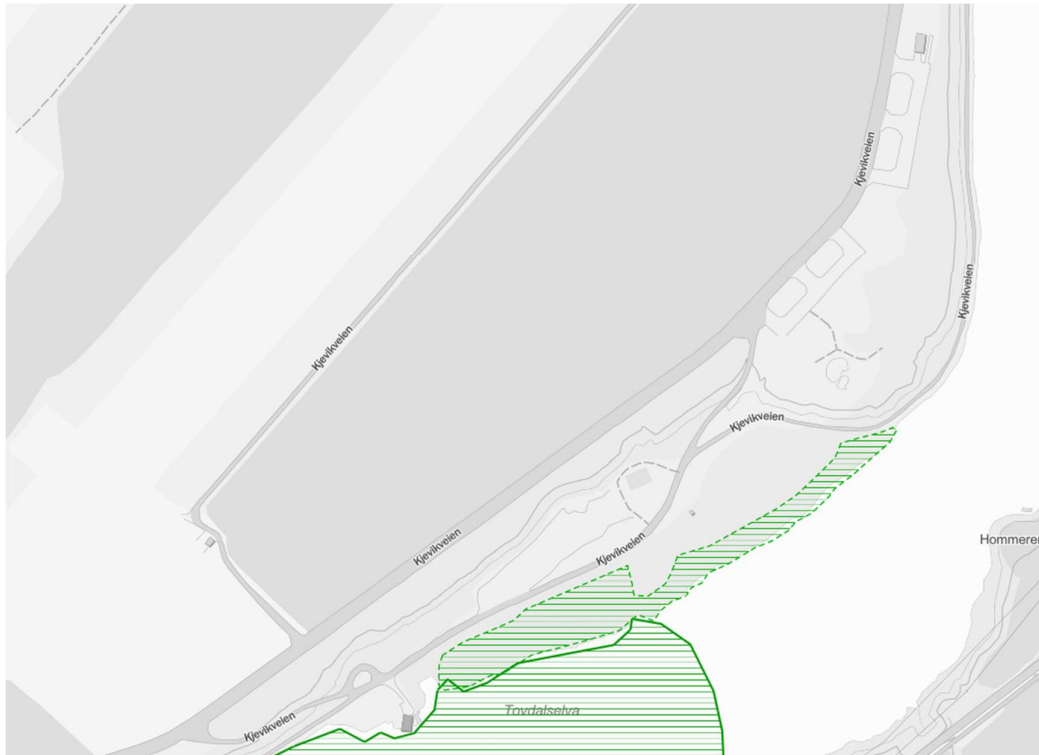
Figur 2-3. I Avinors naturkartlegging etter DN-håndbok 13 i 2009 ble det avgrenset en Rik sump- og kildeskog (A) nede ved strandkanten mot Tovdalselva.

Av konkrete naturkartlegginger er, ut over de rikt beskrevne slåtteengene, Avinors egen biomangfoldsrapport fra 2009 viktig [2]. Det ble den gang avgrenset en Rik sump- og kildeskog i strandsonen ned mot Topdalselva. Lokaliteten ble vurdert som lokalt viktig (C) på grunn av at lokaliteten er en velutviklet svartorstrandskog med potensiale for både dyr, fugler og insekter (Figur 2-3). Det er ellers verdt å merke seg at den erfarne kartleggeren som da var ute, ikke valgte å avgrense skogene ved BØF2 som viktige naturtyper. Dette kan skyldes endringer i kartleggingsmetodikk fra DN-13 til NIN.

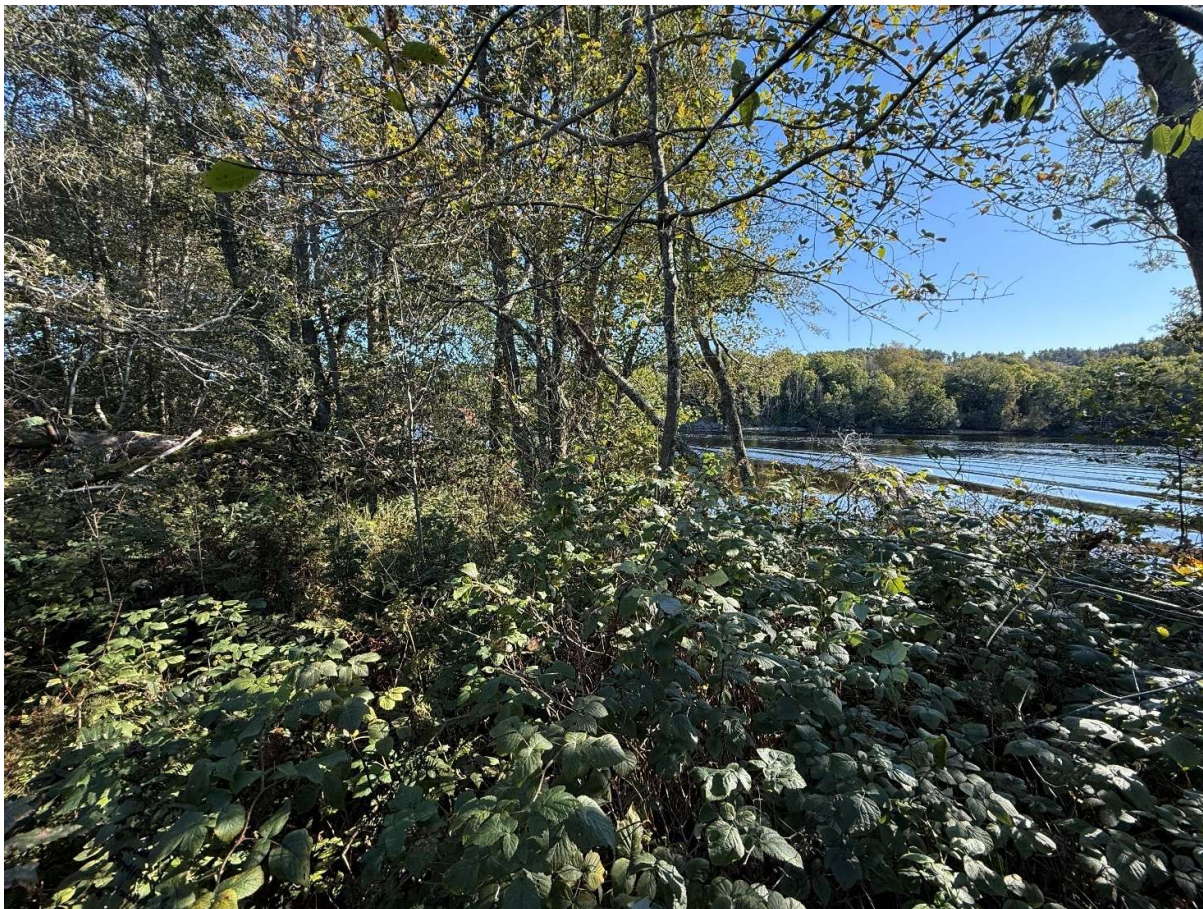
Lokalitet N01 er en Flomskogsmark (C20) (Figur 2-5). Lokaliteten er en videreføring av naturtypen som ble kartlagt i 2009, men oversatt til nytt kartleggingssystem. Det er litt usikkerhet ved benevnelse av lokaliteten som trolig også kunne vært ført til naturtypene E14.2 Rik svartorstrandskog eller E14.3 Saltpåvirket svartorstrandskog avhengig av graden av saltpåvirkning her. Naturmangfold er vurdert til moderat da lokaliteten består av en liten, men velutviklet svartorflomskog. Trærne er jevnaldrende og av middels dimensjoner uten noen virkelig gamle trær. Likevel finnes det en del stående døde trær. Feltsjikt av typiske arter som geittelg, broddtelg, ormetelg, skogburkne, fredløs, myrhatt, klourt, mjørdurt, myrmaure, maiblom, bekkeblom, myrtistel, skogstjerne, mjølkerot m.fl. Tilstanden vurderes som moderat da det finnes flere fremmede arter i området. Det er ingen kjørespor eller øvrig slitasje i området, men øvrig skog i området er

hugget helt ned til denne smale bredden av svartor. I sum gir moderat naturmangfold og moderat tilstand moderat lokalitetskvalitet.

Figur 2-5. Bilde fra lokaliteten med flomskogsmark (N01).

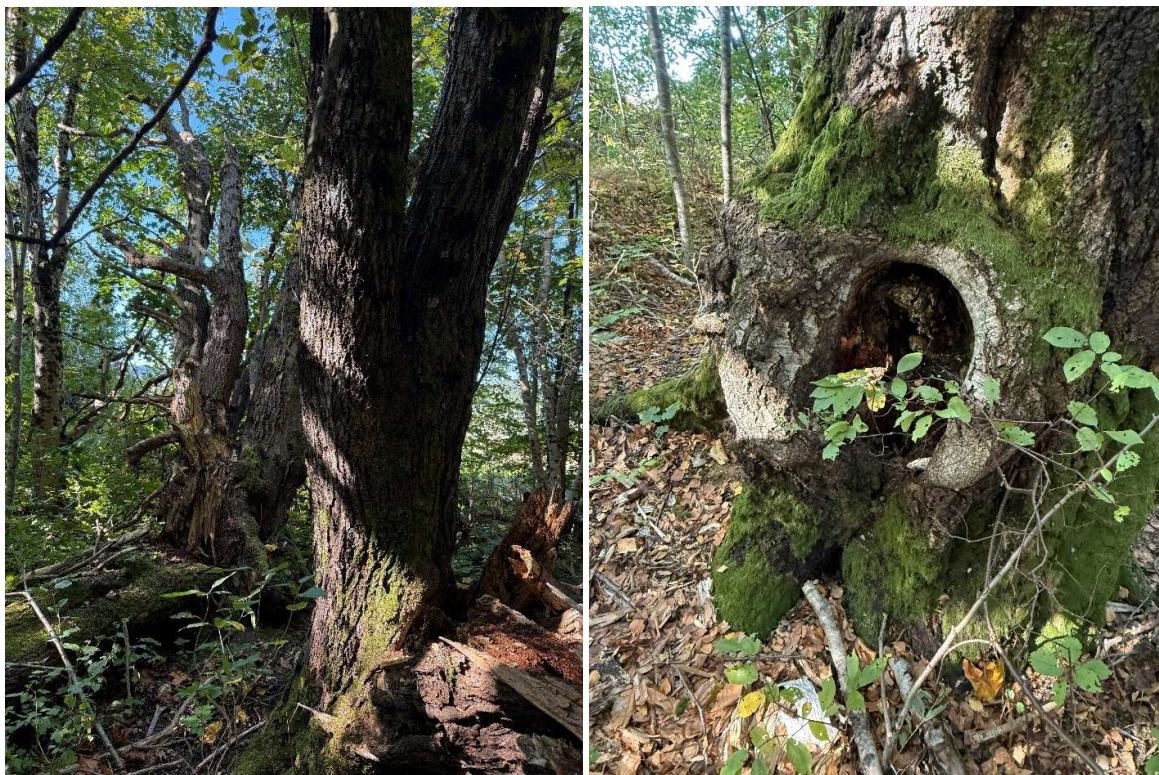
Lokalitet N02 er en hagemark (D.2.2.1) med store gamle trær (Figur 2-6). Naturmangfoldet vurderes til moderat grunnet forekomst av flere svært grove og gamle lauvtrær av selje og bjørk med omkrets på 3~4 meter. Flere av trærne er tydelig hule. Store mengder seljekjuka på trærne. Oppslag av edelløvtrær, korsved, morell og hagtorn i området. Tilstanden vurderes som dårlig grunnet gjengroing med en del trær og busker. Det har ikke vært beite eller slått her på lange tider. Ellers noe søppel. Stort naturmangfold og dårlig tilstand gir moderat lokalitetskvalitet.

Det er likevel verdt å merke seg at de store gamle trærne er ganske unike og nok er levested for en rekke organismer. Det var rikelig med fuglereder rundt i trærne, et vel av kjuker og sopper vokste på trærne og rundt disse lå mye gamle døde grener og trerester som ga rikt tilfang av død ved i alle nedbrytningsstadier.

*Figur 2-6. Inne i den ikke så alt for gamle skogen fantes en rekke gamle og svært grove lauvtrær. Sannsynligvis var dette trær som stod fritt i området når dette fremdeles var beitemarker. Dette er årsaken til at lokaliteten blir benevnt som hagemark.*

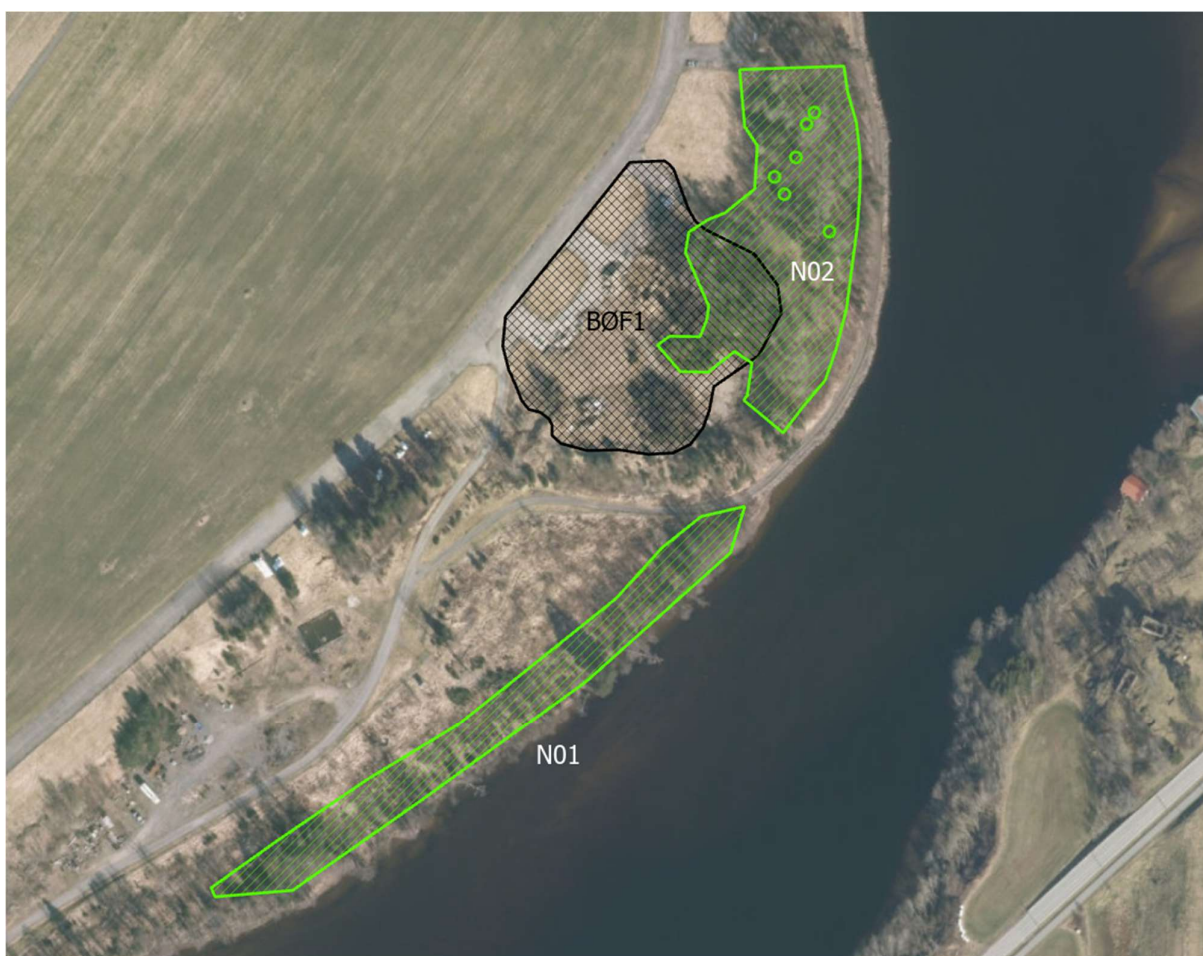
Ut fra foreliggende planer er det kun tildekkingen av BØF1 som vil medføre inngrep i verdifulle naturtyper. Dette tiltaket vil medføre tap av rett under 25% av hagemarken med de gamle store trærne (N02) (Figur 3-1). Den delen av lokaliteten som går tapt er av den minst verdifulle delen og ingen av de spesielle gamle lauvtrærne vil gå tapt.

Figur 3-1. Tildekkingen av BØF1 vil medføre hogst og direkte arealtap i hagemarken (N02). Øvrige tiltak ser ikke ut til å medføre skader på verdifull natur.

Det er imidlertid viktig at ikke større deler av naturtypen blir skadet i forbindelse med anleggsarbeidet. Det forutsettes at nødvendige midlertidige anleggsområder legges utenfor de avgrensede naturtypene og at disse legges inn i planverk som hensynssoner.

- Overholde anleggsgrensene og respektere hensynssonene.
- Være så arealmessig gjerrig som mulig i anleggsgjennomføringen.
