AVINOR ENKB PFAS-OPPRYDDING

# VURDERING AV KONSEKVENNS AV TILTAKET PÅ NATURVERDIER

OG FORSLAG TIL REVEGETERING

Vurdering av konsekvens av opprydding i PFAS-forurensset grunn på naturverdier, ved nedlagt brannøvingsfelt på Kristiansund Lufthavn, Kvernberget.

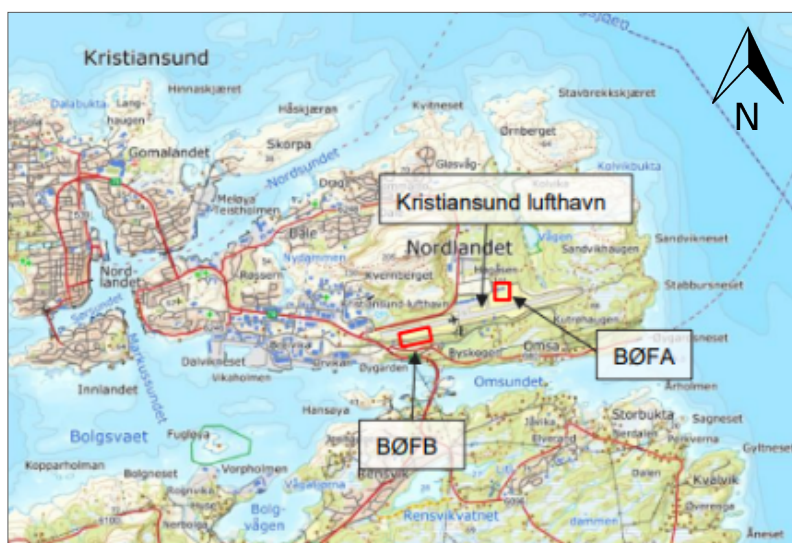
Figur 1: Oversiktskart som viser lokaliseringen av tiltaksområdet, navngitt BØFB. Området navngitt BØFA er ikke omtalt i dette notatet. Kilde: [1]

Tiltaksområdet omfatter et nedlagt brannøvingsfelt lokalisert sørvest for Kristiansund lufthavn, se figur 1 og figur 2. Tiltaksområdet ligger mellom rullebanen (ca. 62 moh.) og Byskogen boligfelt (ca. 25 moh.), hvor den nordligste delen av tiltaksområdet består av et slakere område med en blanding av sterkt endret mark og gras- og torvmark, og den sørligste delen består av skogsmark i fallende terreng hovedsakelig med naturtypen bærlyngskog, og bart fjell med tynt løsmassedekke i skråningen ned til boligfeltet.

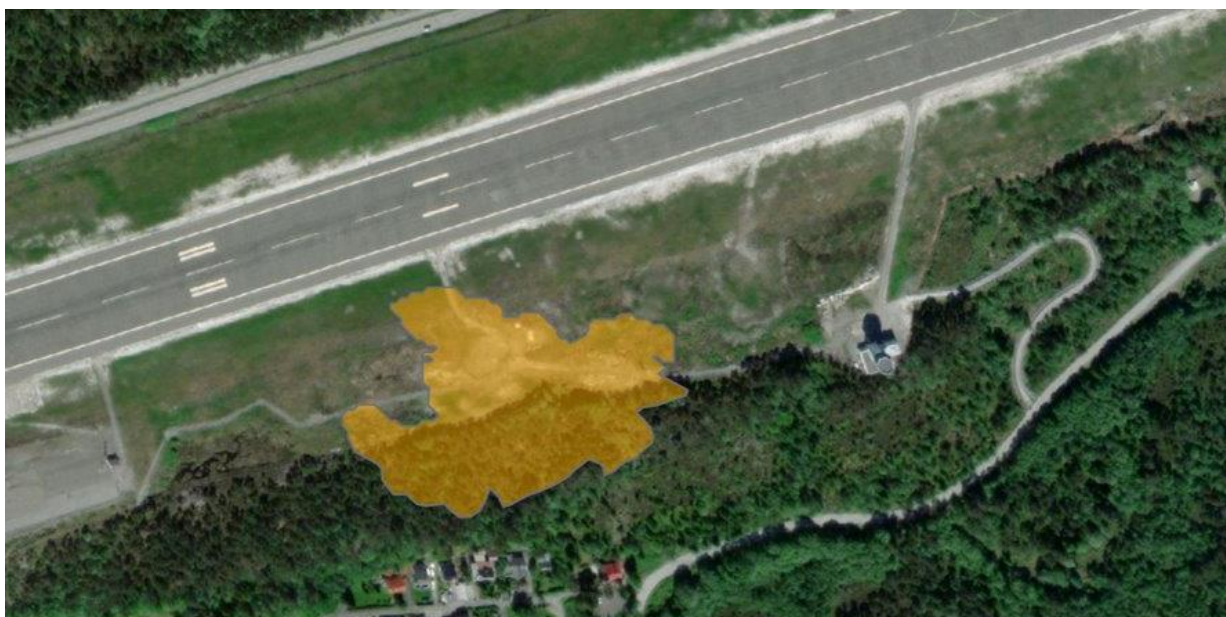
Figur 2: Tiltaksområdet er markert med gul polygon og er lokalisert sør for flyplassen, nord for Byskogen boligområde. Kilde: [1]

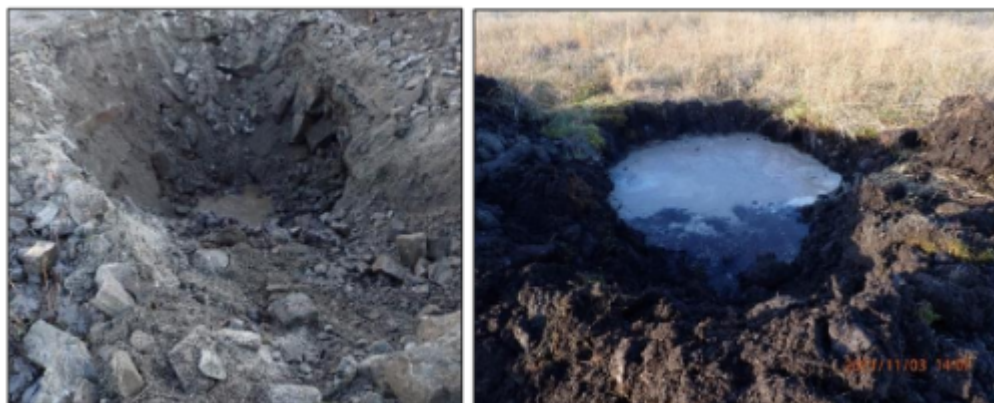
Figur 8: Bilder fra tiltaksområdet. T.v.: Det sentrale området hvor det er fylt på med sprengsteingsmasser. T.h.: Et område i den vestlige delen av tiltaksområdet hvor jordmassene inneholder torv. Kilde: [1]

Tiltaksområdet har trolig også vært en del av et større våtmarksområde tidligere, før flyplassen og tilhørende infrastruktur ble etablert. I dag er tiltaksområdet sterkt preget av tidligere gravearbeider og masseutskiftninger ved etablering av rullebane og småveier. Dette har ført til at tidligere myrområder er punktert og er sterkt forringet, og har mistet kvaliteten og funksjonen som våtmark. Det som er igjen er noe torvmark, kalt «myrjord» i tiltaksplanen, hovedsakelig i den vestlige delen nord for skråningen, se bilde til høyre i figur 8.

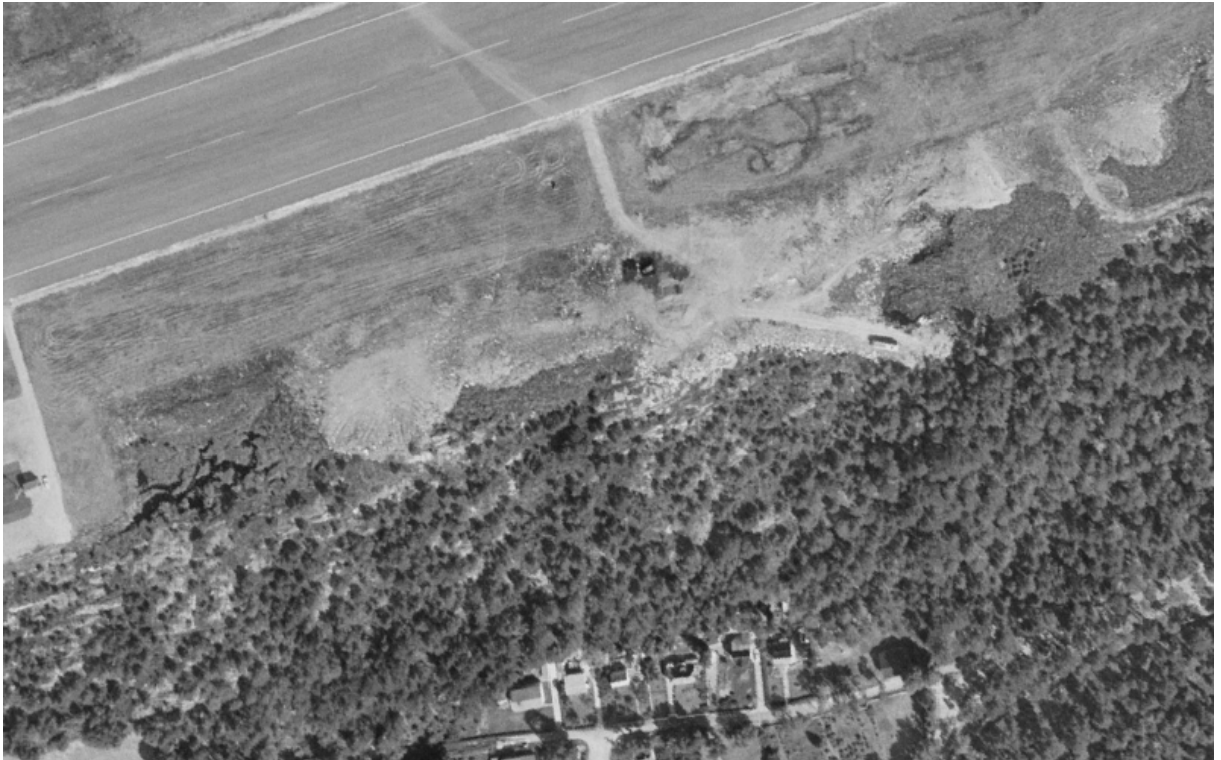
Figur 9: Bilde over området som omfattes av tiltaksområdet fra 1972. Bildet viser kjørespor på store deler av området nord for skogsmarka, og også at det er fylt på masser langs veiene. Kilde: [11]

Området nord for skråningen omfatter hovedsakelig sterkt endret mark hvor det er utført masseutskifting i flere omganger. I tiltaksplanen er det oppgitt at ca. 500 m<sup>3</sup> jord og stein ble masseutskiftet med sprengsteinmasser i 2002 på det sentrale området i tiltaksområdet. I tillegg viser flyfoto over området fra 1972 at hele den delen av tiltaksområdet som er nord for arealet med skogsmark er masseutskiftet, se figur 9 [11]. Med bakgrunn i dette er det små arealer i denne delen av tiltaksområdet som omfattes av naturlig mark. Gjennomføring av tiltaket i dette området påvirker derfor hovedsakelig mark som
