Oppdragsnavn **Narvik lufthavn Framnes**

Notat nr. **M-001**

## Vurdering PFAS-forurensede masser ved brannøvingsfelt nord

Dato 01.04.2020

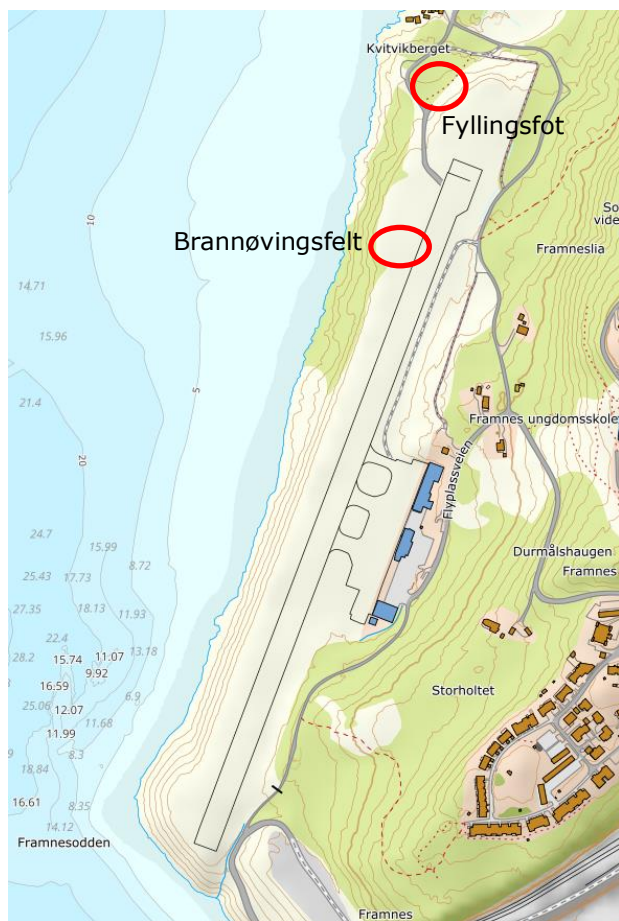
Basert på opplysninger fra lokale representanter fra tiden med drift på flyplassen, observasjoner i felt, samt vurderinger av foreliggende analyseresultater, er det grunn til å tro at det finnes to delområder med PFAS-forurensede masser over 100 µg/kg på den nordre delen av lufthavnen. Dette er brannøvingsfeltet som ligger mellom rullebane og skråning mot sjø, og ved fyllingsfoten nord for rullebanen, se Figur 1 for kartoversikt.

**Figur 1: Narvik lufthavn Framnes. Lokalteter med påvist PFAS-forurensning er markert med rødt (kilde: norgeskart.no)**

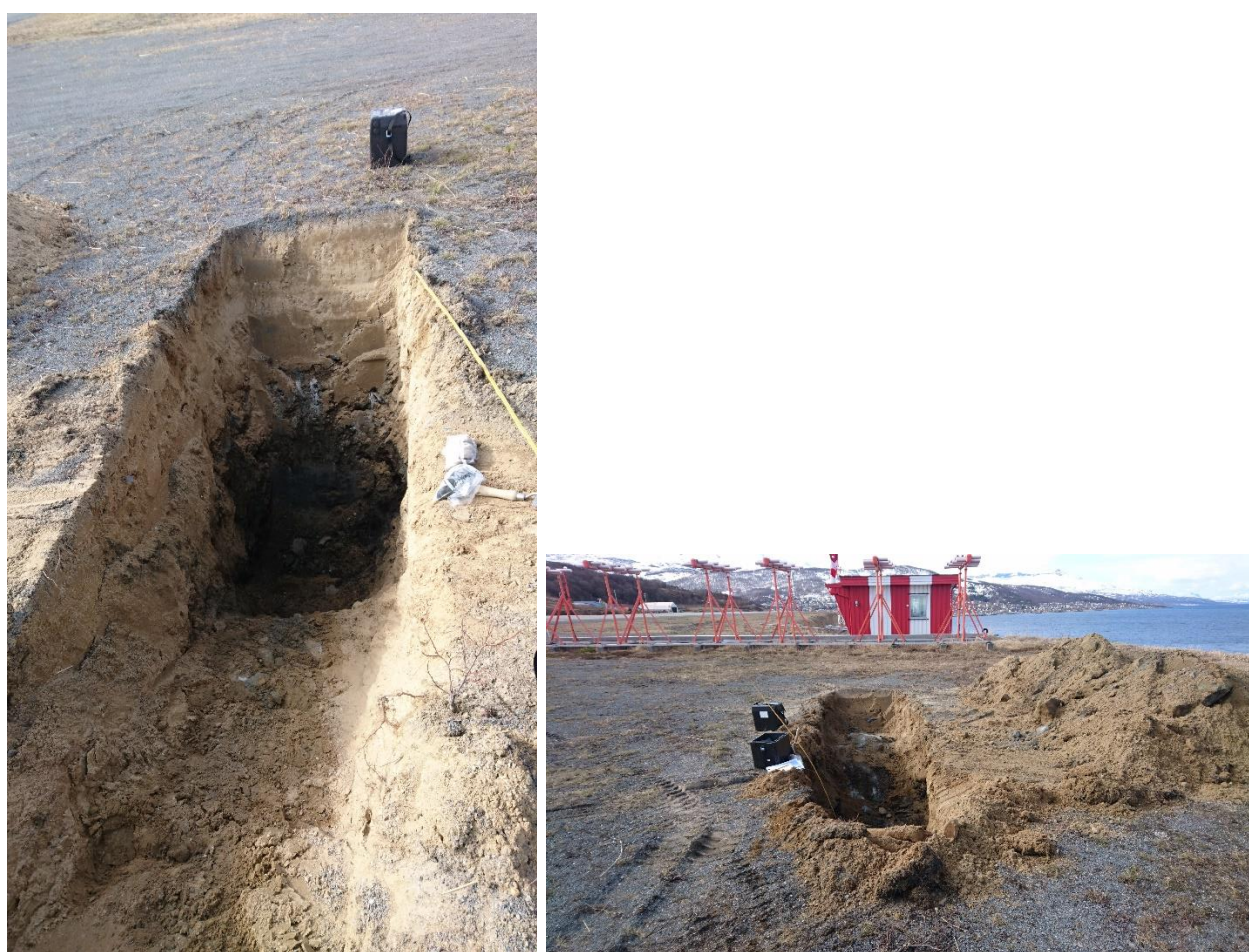
| Område | Punkt | Prøvenavn | Sum PFAS inkl LOQ [µg/kg] | Massebeskrivelse |
|---|---|---|---|---|
| | | M27-2 (0,8-1,8 m) | 3000 | Mørkebrun jord, sand, grus og stein. Planterester. Varierende steinstørrelse, og mest stein i overgangen lys sand til mørk jord v/0,8 m. Lite stein nederst i sjakt. |

**Figur 3: Bilde av sjakt M27 til venstre, og M28 til høyre (Rambøll mai 2017)**

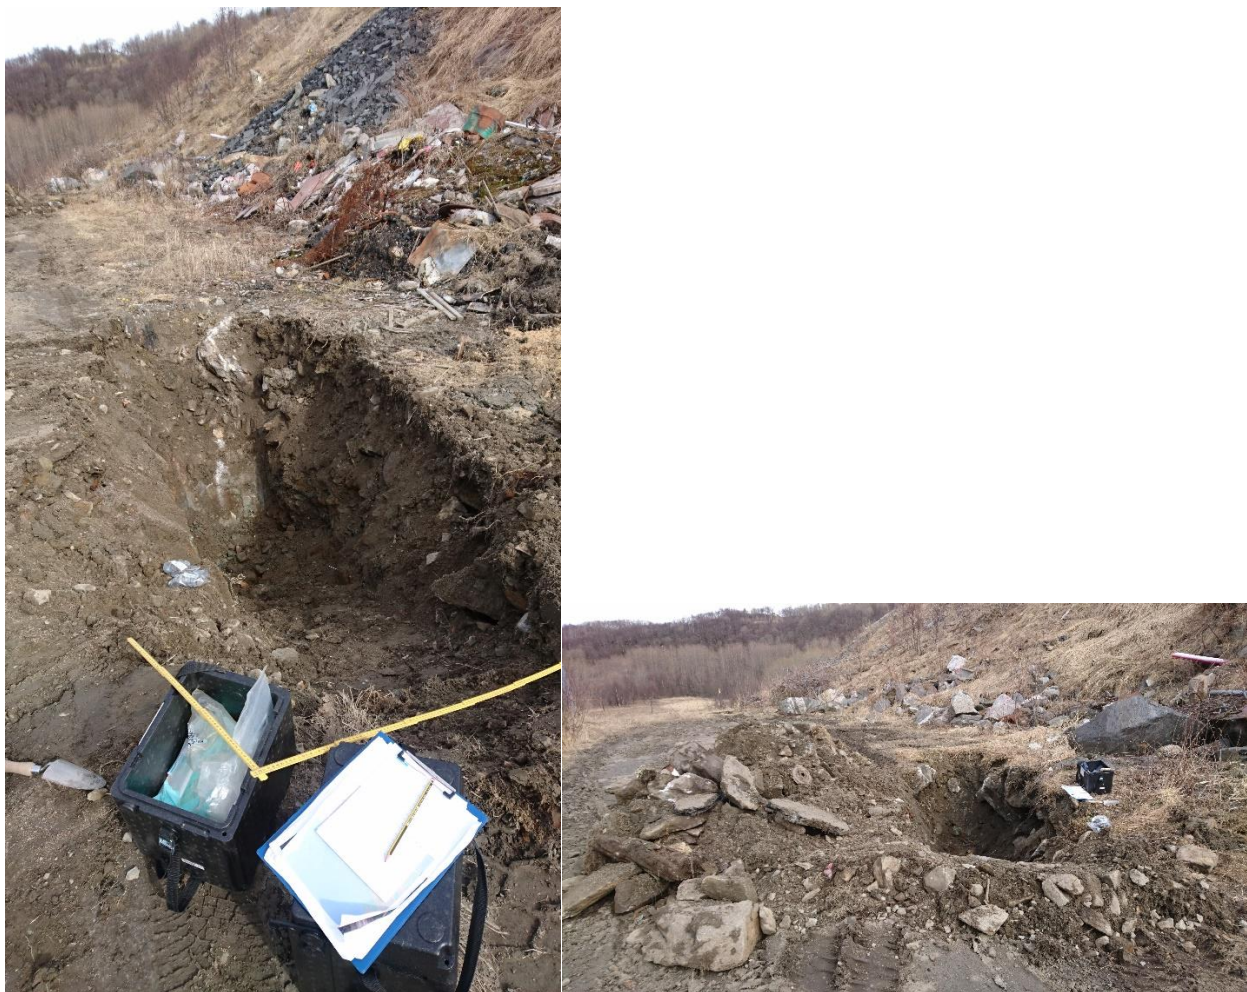
Graving er utført ned til ca. 1,5-1,6 meters dybde, og ble stoppet på grunn av mye stor stein. Jordprøver er tatt fra finkornig materiale som ligger mellom større stein (Figur 5). Avgrensningen av forurensningen i dybden er dermed mangelfull. Det er også mangelfull avgrensning i horisontal retning på dette området.

**Figur 5: Bilde av sjakt M43 til venstre, og M44 til høyre (Rambøll mai 2017)**
