Dokument type  
**Miljøriskovurdering**

# NARVIK LUFTHAVN FRAMNES MILJØRISIKOVURDERING

Oppdragsnavn **Narvik lufthavn Framnes, miljørisikovurdering**  
Prosjekt nr. **1350021368-006**  
Mottaker **Ingvild Helland**  
Dokument type **Rapport - miljørisikovurdering**  
Versjon **02**  
Dato **26.04.2021**  
Utført av **Tony Helmersen Johansen, Anja Næss**  
Kontrollert av **Liv Marit Honne**  
Godkjent av **Liv Marit Honne**  
Beskrivelse **Miljørisikovurdering**

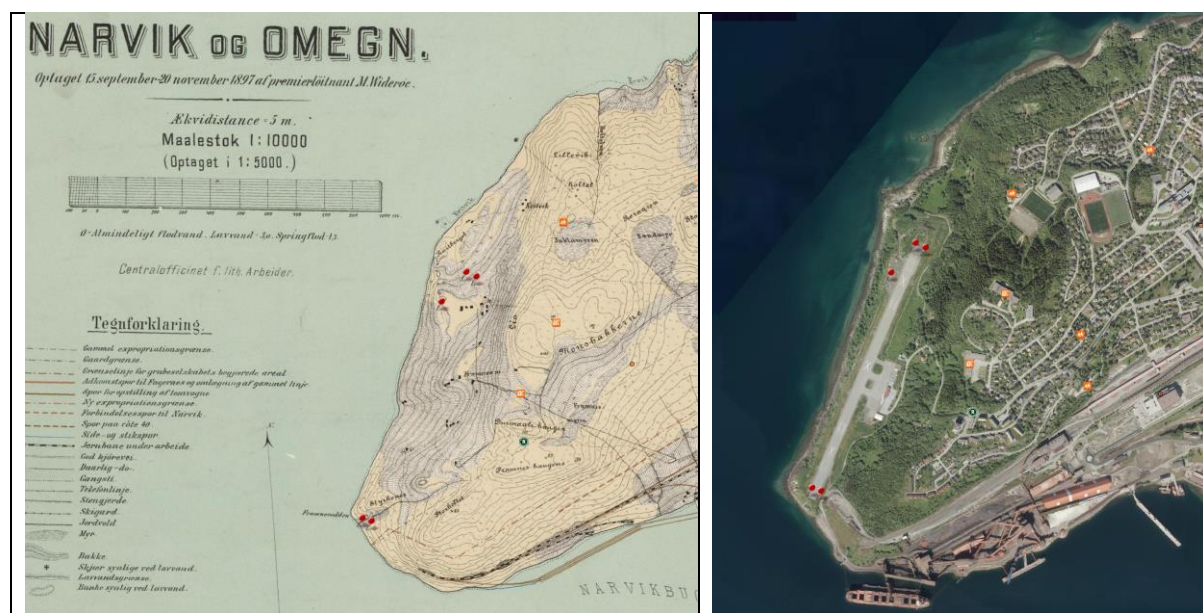
**Figur 2: Venstre: Kart fra 1897 som viser opprinnelig terreng på halvøya hvor lufthavnen er lokalisert. Røde markører viser endene av rullebanen, samt brannøvingsfeltet i nord. Høyre: Flyfoto som viser dagens flyplass. Røde markører viser endene av rullebanen, samt brannøvingsfeltet i nord. (kilde: kart.finn.no, historiske).**

Det vurderes at spredningen fra flyhangaren hovedsakelig vil være diffus avrenning mot sjø i vest via fyllmassene (figur 11). Det er rimelig å anta at vanntransporten vil kunne følge opprinnelig terrengoverflate fra før området ble fylt opp med fyllmasser, som vist i figur 2.

Det antas altså at spredningen fra brannøvingsfeltet hovedsakelig vil være diffus avrenning mot sjø i vest via fyllmasser og gjenliggende originale masser (figur 12). Det er rimelig å anta at vanntransporten vil kunne følge opprinnelig terrengoverflate fra før området ble justert og fylt opp, som vist i figur 2.
