# FASE 1- PFAS i drikkevann i Førde

- vurdering av behov for videre kartlegging

OPPDRAGSNR.	DOKUMENTNR.				
A134021	01				
VERSJON	UTGIVELSESDATO	BESKRIVELSE	UTARBEIDET	KONTROLLERT	GODKJENT
02	02.11.2020	PFAS, Førde	ods	armi	ods

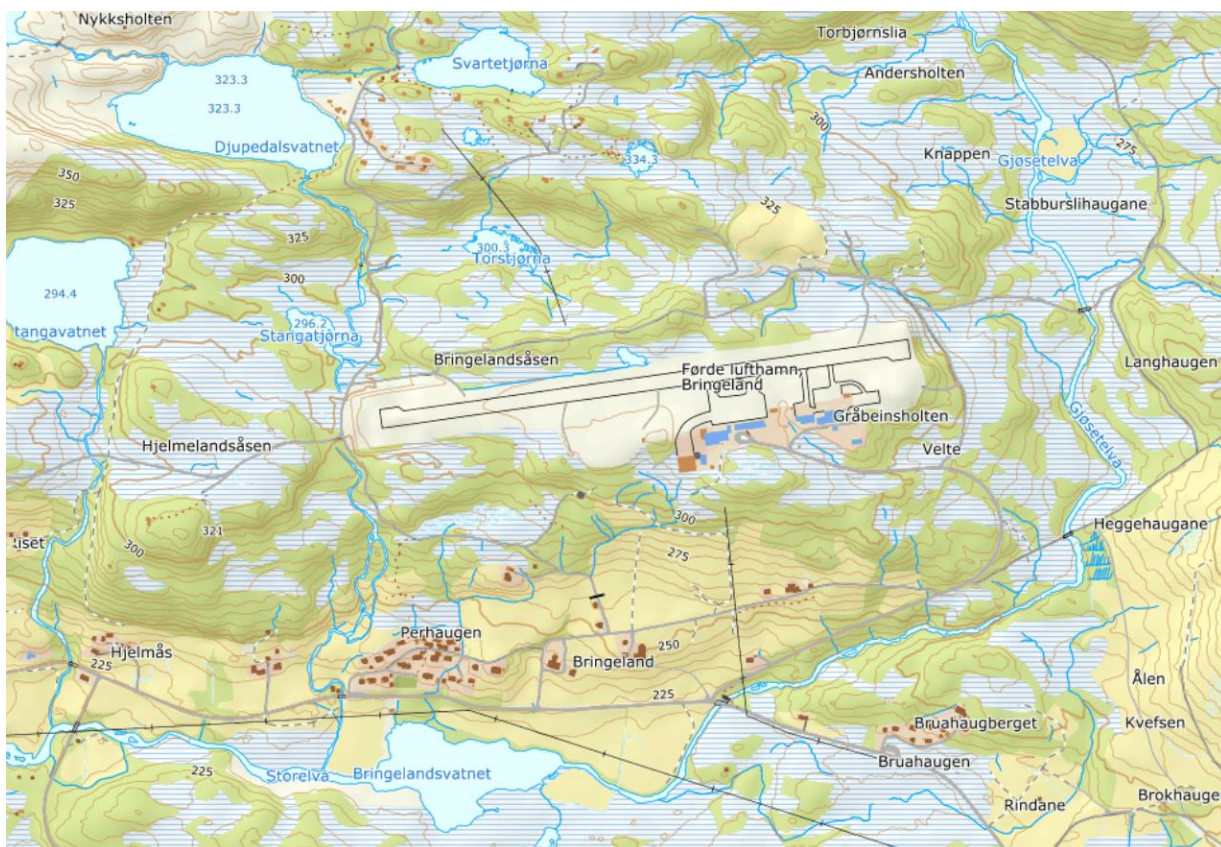
Figur 1 Kartet viser oversikt ved lufthavnen. Blå streker viser bekker på alle sider rundt flystripen.

Førde Lufthavn Bringeland (Figur 1) er tidligere undersøkt av Sweco COWI (2012) og Norconsult (2019a og 2019b). Arbeidet er gjort i tre deler;

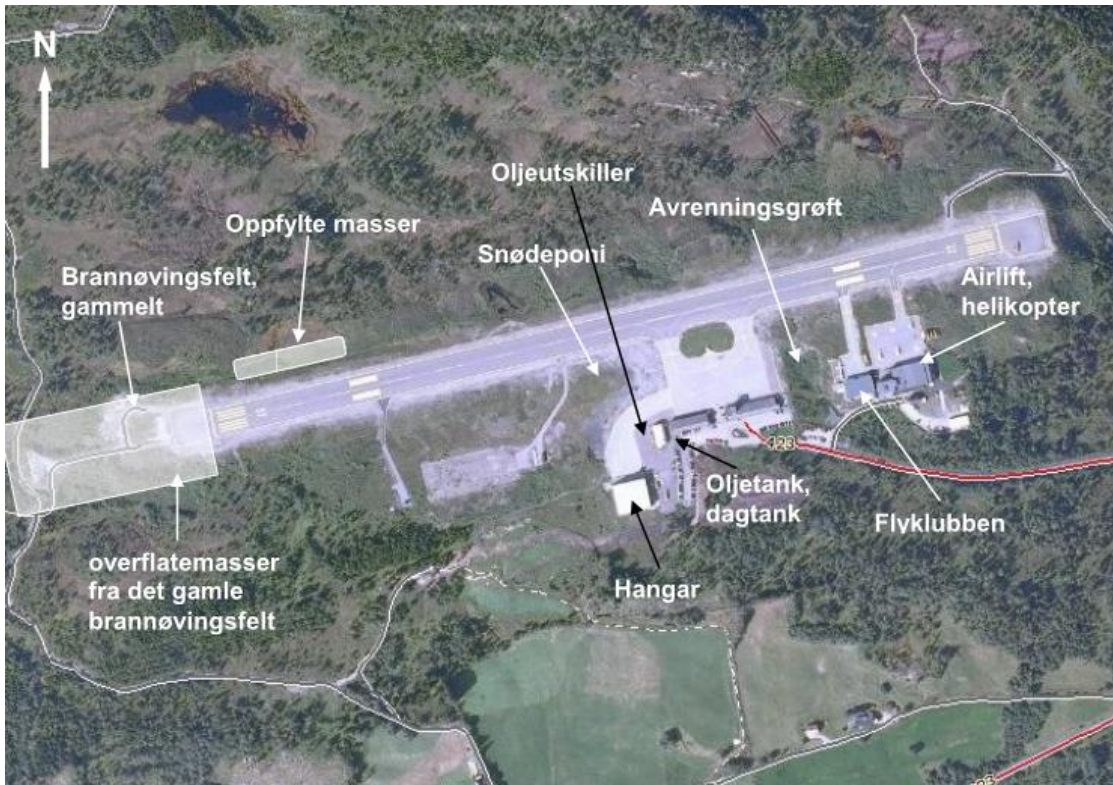
Figur 2 Oversikt over viktige elementer rundt flyplassen (Sweco COWI, 2012).

Sweco- COWI (2012) har karakterisert området i forhold til forurensingssituasjonen (Figur 2).

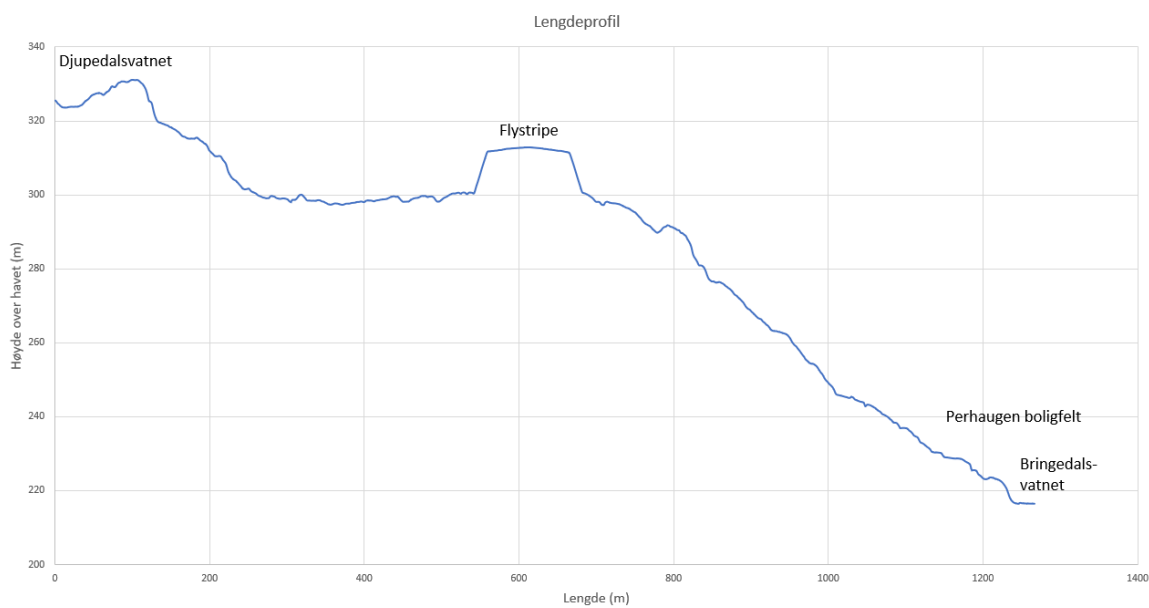
Figur 4 viser et skyggerelieffkart over området. Lengdesnittet i figuren viser at det fra et hyttefelt ved Djupedalsvatnet er klart fall i terrenget i retning flyplassen og videre til Bringedalsvatnet og Storelva.

Figur 4. Skyggerelieffkart og terrengprofil over flyplassen (www.hoydedata.no).

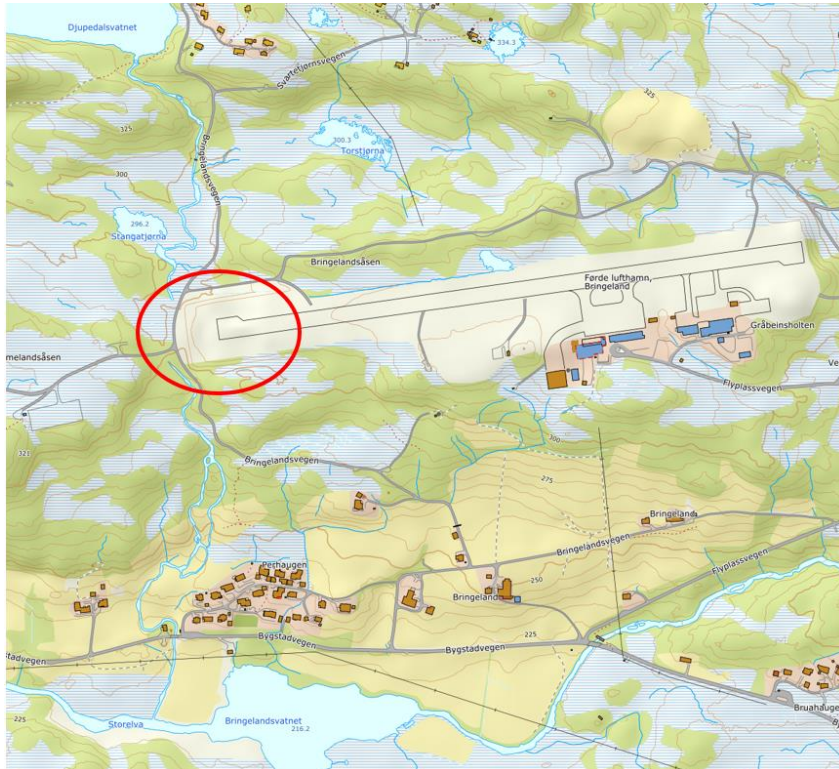
Brannøvingsfeltet ligger i vestre ende av flystripen med avrenning mot bekken som renner ned til Bringelagsvatnet og Storelva (Figur 10). I perioder med lite avrenning i bekken kan denne lekkasjen være av betydning for vannkvalitet i bekken.

Figur 10. Området for antatt hovedlekkasje fra brannøvingsfeltet og ut til bekken.

Tidligere undersøkelser har vist at det er forurensede masser på det nedlagte brannøvingsfeltet som trolig er kilde til PFAS-avrenning fra flyplassen (Sweco COWI, 2012), disse massene er antatt å være dekket med rene masser.
