AVINOR

PFAS I DRIKKEVANN – FASE 1 – VURDERING AV
BEHOV FOR VIDERE KARTLEGGING

MEHAMN LUFTHAVN

| TITTEL: | Kartlegging av private drikkevannsbrønner og kommunal vannforsyning med fokus på PFAS – Fase 1 | | |

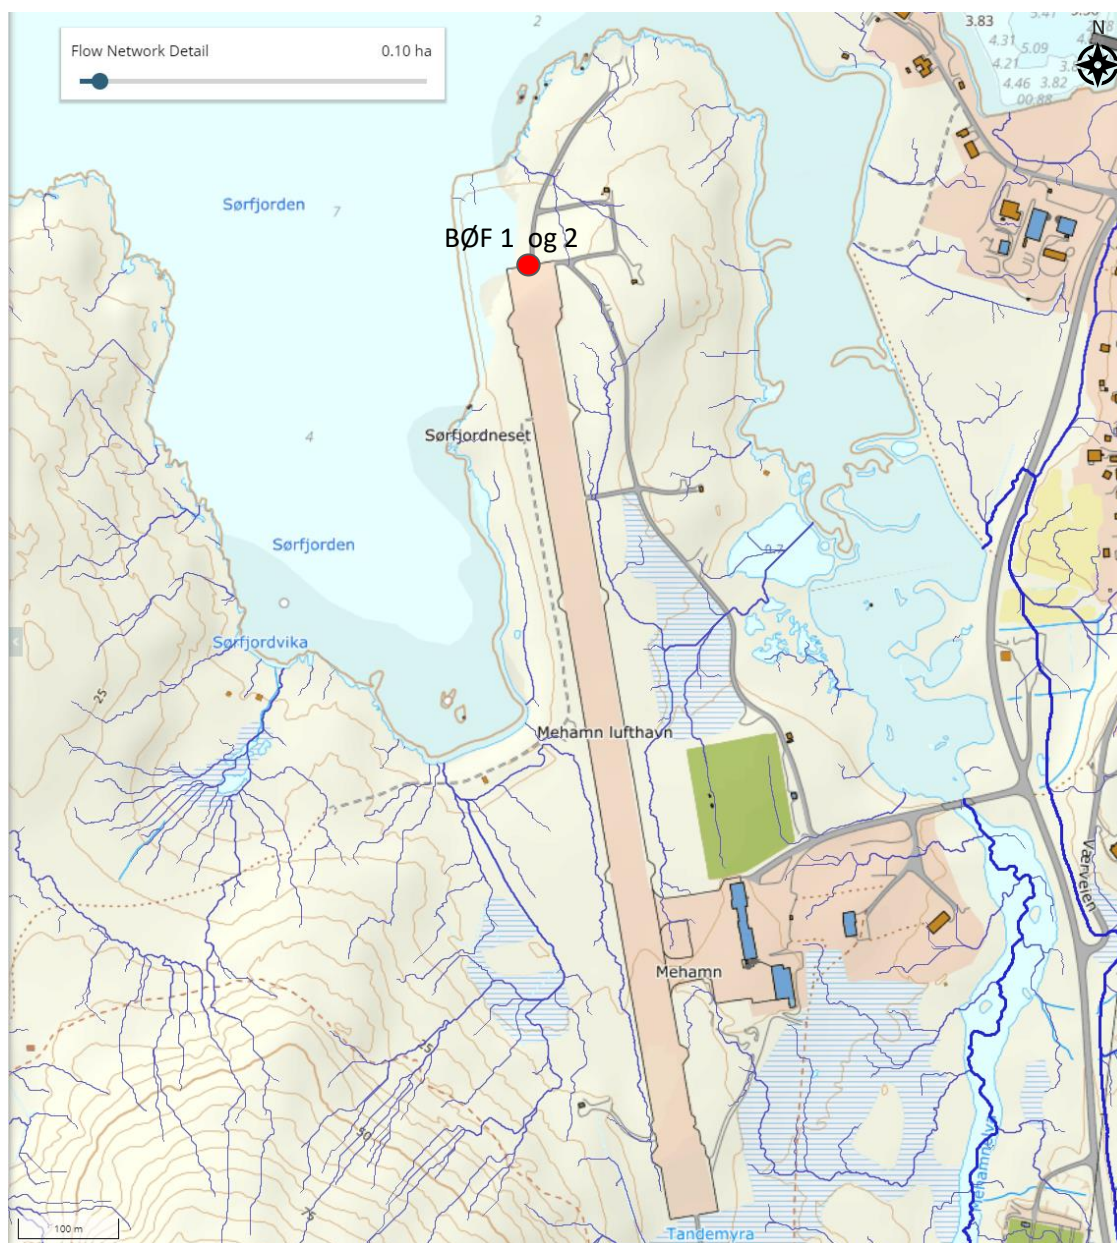
I Scalgo Live er det gjort en vurdering av lokale nedbørsfelt ved lufthavnen og hvordan avrenningen er. Som det fremgår av Figur 4 er det forventet at brannøvingsfeltet like ved sjøen vil ha direkte avrenning til denne. Brannøvingsfeltet ligger under rullebanen og det antas at det er lite inntrenging av nedbør og generering av grunnvann (COWI/SWECO, 2012).

Figur 4 Avrenning fra lufthavn mot sjø og elv (Scalgo Live, 2021). BØF (rød).
