AVINOR

PFAS I DRIKKEVANN – FASE 1 – VURDERING AV  
BEHOV FOR VIDERE KARTLEGGING

## LEKNES LUFTHAVN

FAGRAPPORT

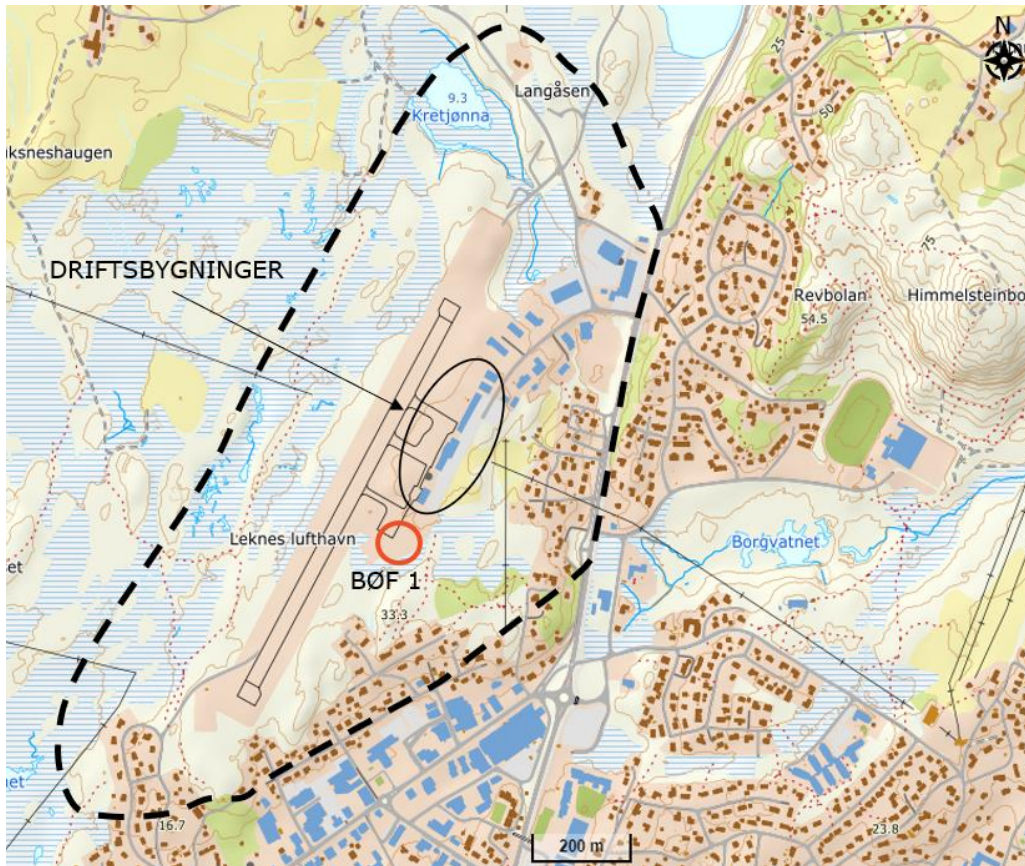
Figur 6 Antatt område for mulig påvirkning er vist med stiplet linje (Norgeskart, 2021). BØF (rød).

Avmerking av antatt området for mulig påvirkning rundt Leknes lufthavn vises i Figur 6. Metodebeskrivelse for avgrensning av mulig påvirket område er gitt i kap.1 Bakgrunn for utredning. Alle boliger i markert område er tilkoblet det kommunale vannledningsnett.
