AVINOR

PFAS I DRIKKEVANN – FASE 1 – VURDERING AV
BEHOV FOR VIDERE KARTLEGGING

SANDANE LUFTHAVN, ANDA

FAGRAPPORT

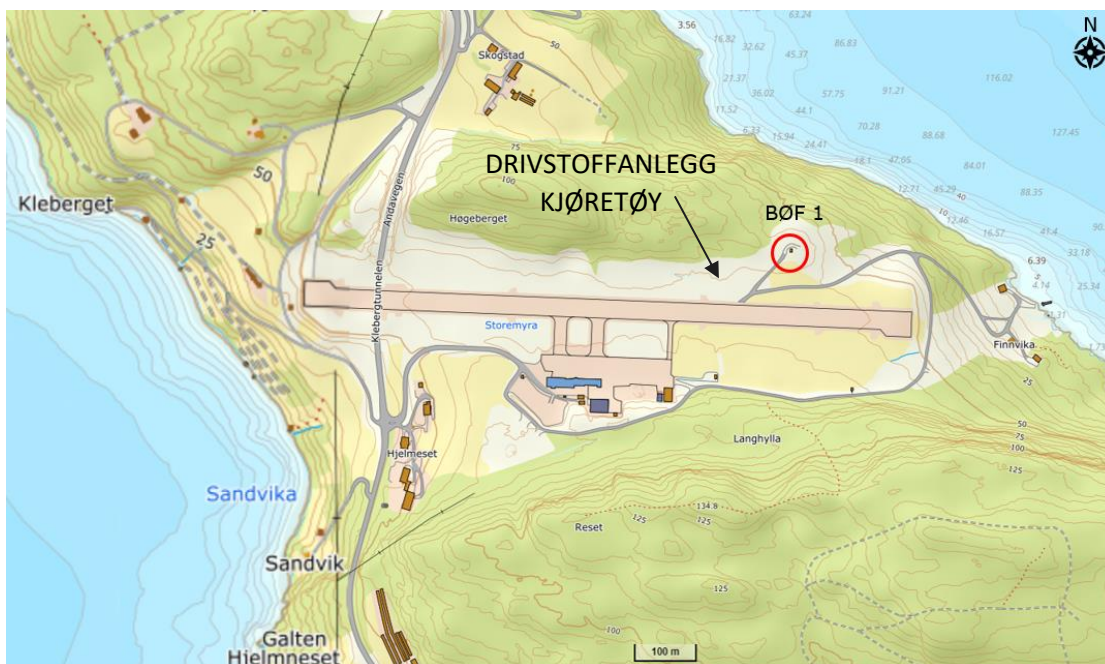
Figur 1 Lokalisering av Sandane lufthavn, Anda

Sandane lufthavn, Anda, ligger omtrent 8-9 km nordvest for Sandane sentrum i Gloppen kommune, Vestland. Lufthavnen ble åpnet i 1975, og ligger på Andeneset (Figur 1). Sandane lufthavn ligger omtrent 50 m over havet. Rullebanen ble utvidet i 2010 og vestlige ende ligger nå over E39. Brannøvingfeltet ligger på den nordlige siden av rullebanen.

Det ligger ett brannøvingsfelt (BØF 1) i tilknytning til lufthavnen, se Figur 1.

I vedlegg til DP2 rapporten vises det at BØF 1 ligger lenger nordøst for det stedet som er undersøkt for PFAS-forurensning. Stedet som er undersøkt ble brukt som et område for drivstoffanlegg kjøretøy og mulig diesel søl (se Figur 1). Beregnede gjenværende mengder i undersøkt området er 500 g PFOS og 0,35 g PFOA (Norconsult, 2019a).
