AVINOR

PFAS I DRIKKEVANN – FASE 1 – VURDERING AV  
BEHOV FOR VIDERE KARTLEGGING

## BRØNNØYSUND LUFTHAVN

FAGRAPPORT

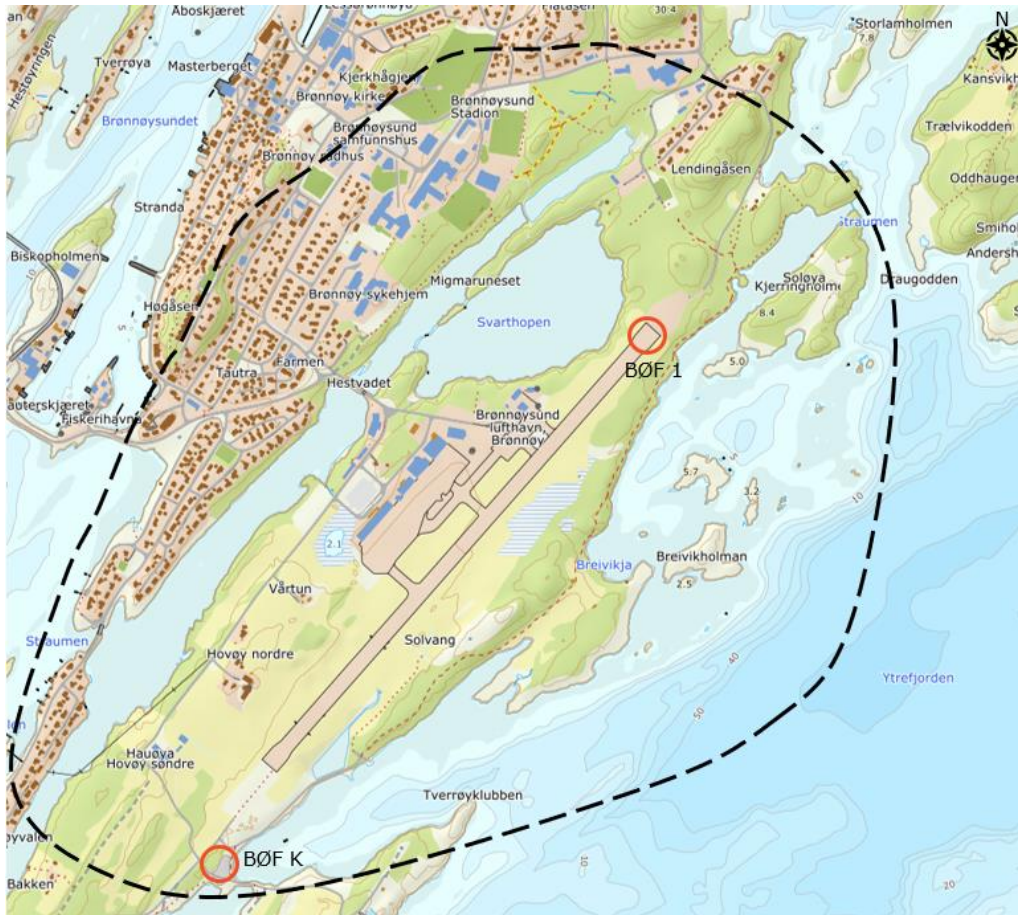
Figur 6 Antatt område for mulig påvirkning er vist med stiplede linje (Norgeskart, 2021). BØF (rød).

Avmerking av antatt området for mulig påvirkning rundt Brønnøysund lufthavn vises i Figur 6. Metodebeskrivelse for avgrensning av mulig påvirket område er gitt i kap.1. Alle boliger i markert område er tilkoblet det kommunale vannledningsnettet.
