PFAS I DRIKKEVANN – FASE 1 – VURDERING AV  
BEHOV FOR VIDERE KARTLEGGING

## KRISTIANSUND LUFTHAVN, KVERNBERGET

TITTEL:	Kartlegging av private drikkevannsbrønner og kommunal vannforsyning med fokus på PFAS – Fase 1  Kristiansund lufthavn, Kvernberget		
COWI-KONTOR:	Flekkelfjord		
OPPDRAK NR:	A232698	Rapportnummer	RAP_232698_013
UTGIVELSESDATO:	05.01.22	Antall sider:	14
TILGJENGELIGHET:		Antall vedlegg:	0
UTARBEIDET:	Ida Martine Jensen	Sign.

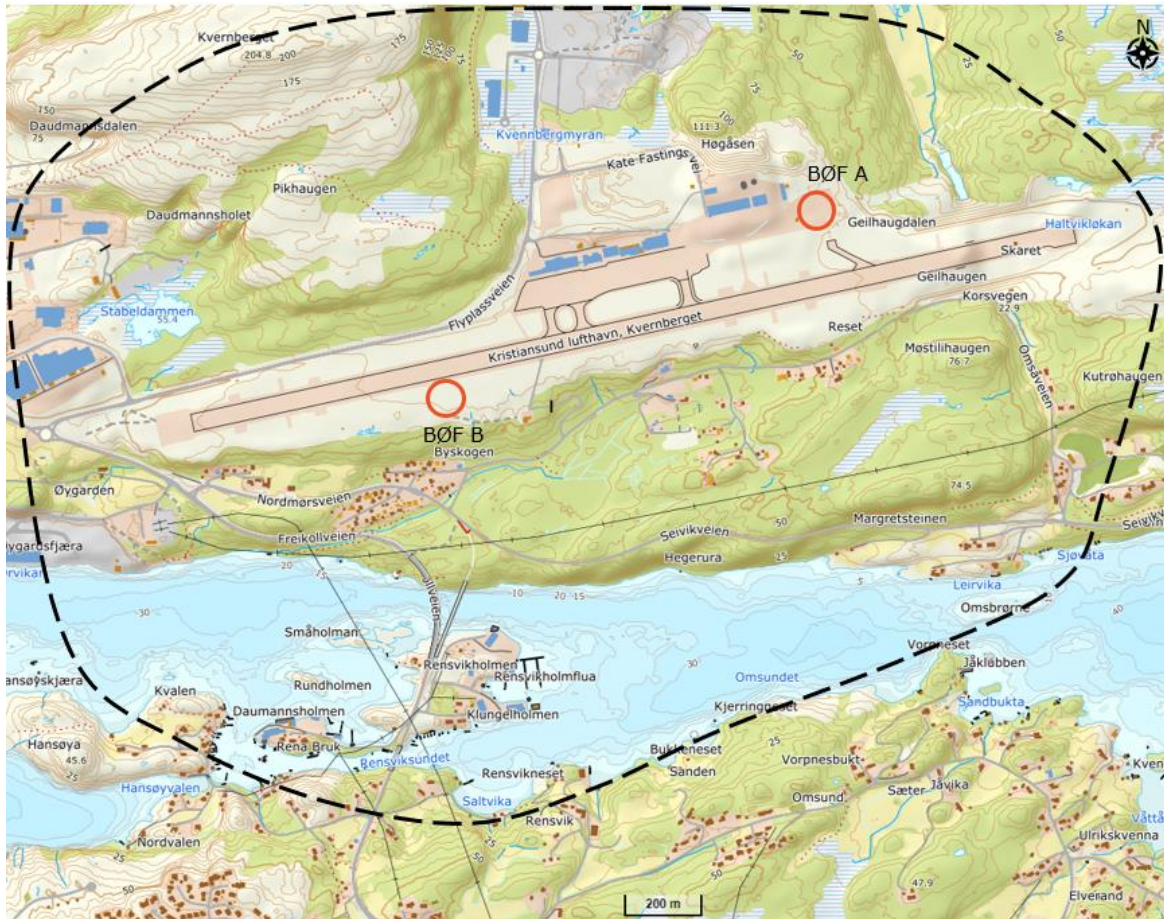
Figur 6 Antatt område for mulig påvirkning er vist med stiplet linje (Norgeskart, 2021). BØF (rød).

Avmerking av antatt området for mulig påvirkning rundt Kristiansund lufthavn, Kvernberget vises i Figur 6. Metodebeskrivelse for avgrensning av mulig påvirket område er gitt i kap.1. Alle boliger i markert område er tilkoblet det kommunale vannledningsnettet.
