PFAS I DRIKKEVANN – FASE 3 – VURDERING AV
BEHOV FOR VIDERE KARTLEGGING

KIRKENES LUFTHAVN, HØYBUKTMOEN

FAGRAPPOR

TITTEL:	Kartlegging av private drikkevannsbrønner og kommunal vannforsyning med fokus på PFAS – Fase 3		
	Kirkenes lufthavn, Høybuktnoen		
COWI-KONTOR:	Flekkefjord		
OPPDRAK NR:	A232698	Rapportnummer	RAP_232698_020
UTGIVELSESDATO:	22.09.22	Antall sider:	16
TILGJENGELIGHET:		Antall vedlegg:	1
UTARBEIDET:	Ida Martine Jensen	Sign.	<i>Ida Jensen</i>
KONTROLLERT:	Arve Misund	Sign.	<i>Arve Misund</i>
GODKJENT:	Arve Misund	Sign.	<i>Arve Misund</i>
OPPDRAGSGIVER:	Avinor	Oppdragsgivers kontaktperson:	Asbjørn Rasdal
STIKKORD:	Lufthavner, drikkevann, grunnvann, brønner, vannforsyning, PFAS

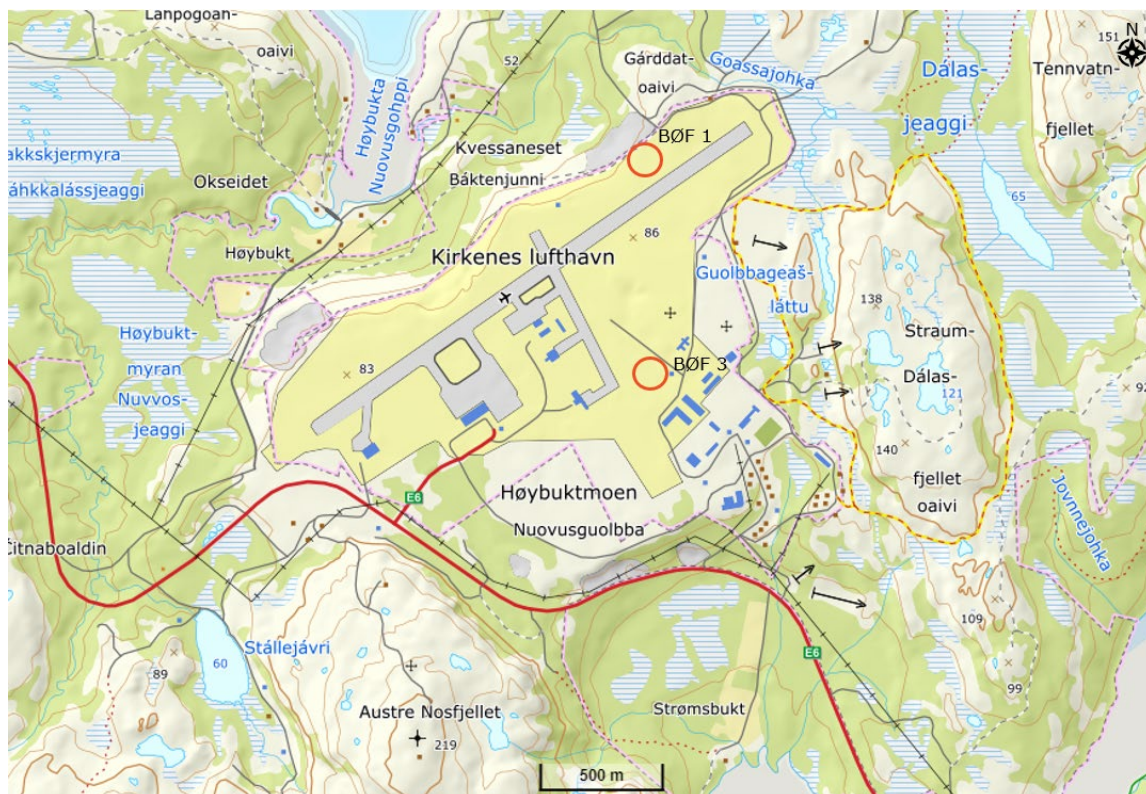
Figur 1 Lokalisering av Kirkenes lufthavn (Norgeskart, 2021).

Kirkenes lufthavn, Høybuktmoen ligger i Sør-Varanger kommune, omtrent 5-6 km sørvest for Kirkenes sentrum (Figur 1). Lufthavnen ble åpnet i 1963 og ligger ca. 80 m over havet. BØF 1 ligger nord for den østlige enden av rullebanen. BØF 3 ligger sørøst for driftsbyggene.

Det ligger to brannøvingsfelt (BØF 1 og BØF 3) i tilknytning til lufthavnen (se Figur 1). BØF 2 er ett tidligere brannøvingsfelt som lå ca. 100 vest for BØF 1. Alle massene ved BØF 2 ble angivelig skiftet ut, men det er ikke fremkommet opplysninger om hvor dypt det er utskiftet.

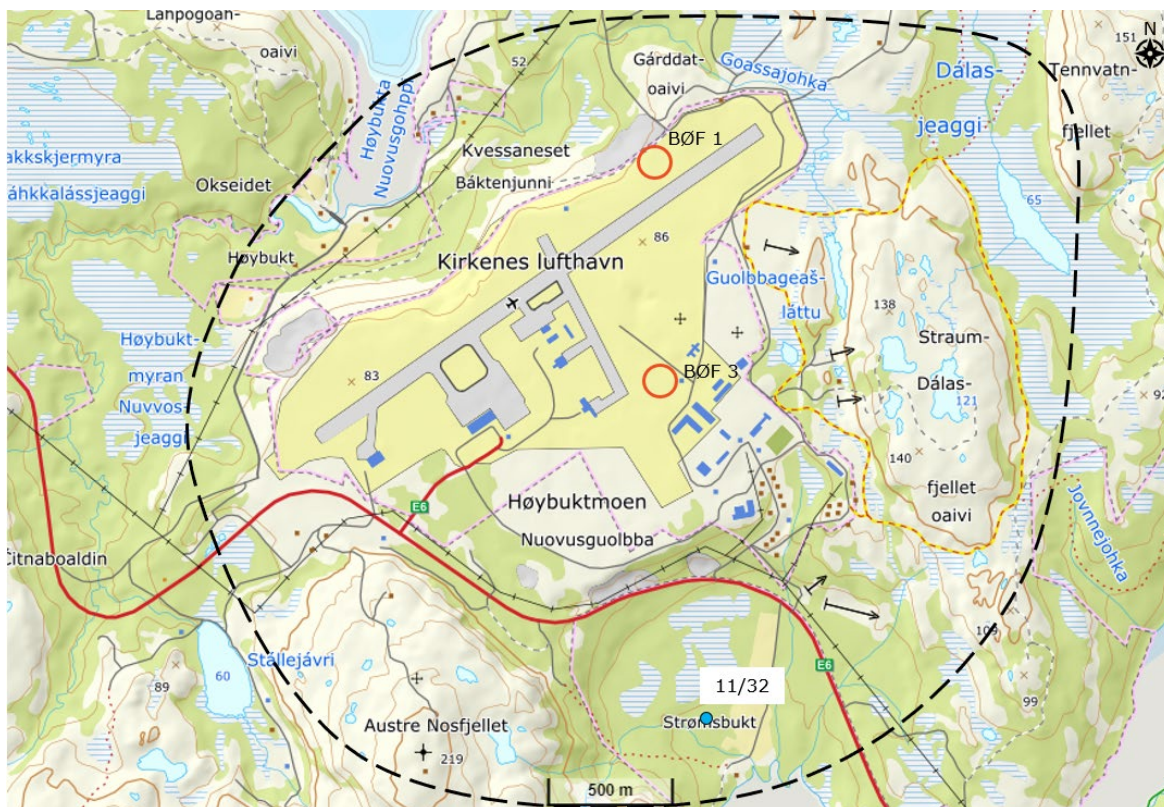
Figur 6 Antatt område for mulig påvirkning er vist med stiplet linje og plassering av brønn med en blå sirkel (Norgeskart, 2021). BØF (rød).

Avmerking av antatt området for mulig påvirkning rundt Kirkenes lufthavn, Høybuktnmoen vises i Figur 6. Metodebeskrivelse for avgrensning av mulig påvirket området er gitt i kap.1. Det er lagt ny drikkevannsledning for alle boliger mellom rullebanen og Høybukta.

Basert på innhentet informasjon i Fase 1 og at det er aktiv bruk av vannforsyningen skal det utarbeides et prøvetakingsprogram for å undersøke om det er PFAS i drikkevannet på gårds og bruksnr. 11/32, se Figur 6.
