AVINOR

PFAS I DRIKKEVANN – FASE 3 – VURDERING AV
BEHOV FOR VIDERE KARTLEGGING

NARVIK LUFTHAVN, FRAMNES

FAGRAPPOR

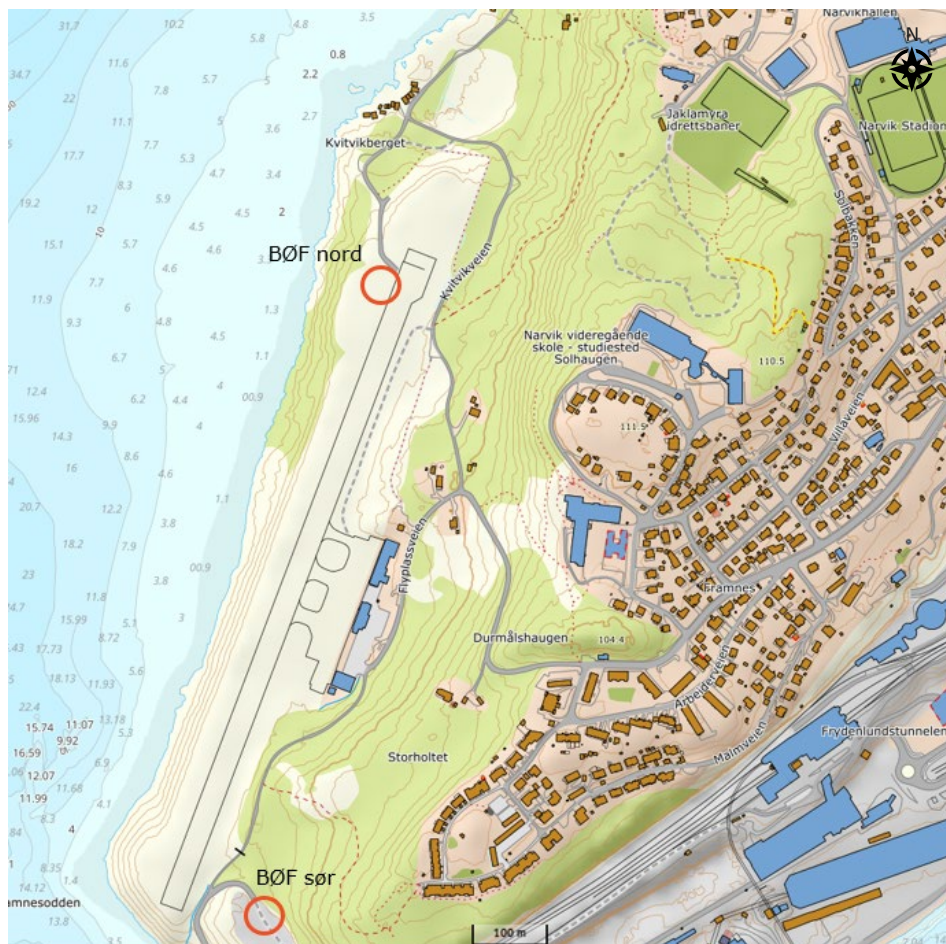
Figur 1 Lokalisering av Narvik lufthavn, Framnes

Det ligger to gamle brannøvingsfelt (BØF nord, BØF sør) i tilknytning til lufthavnen (se Figur 1).

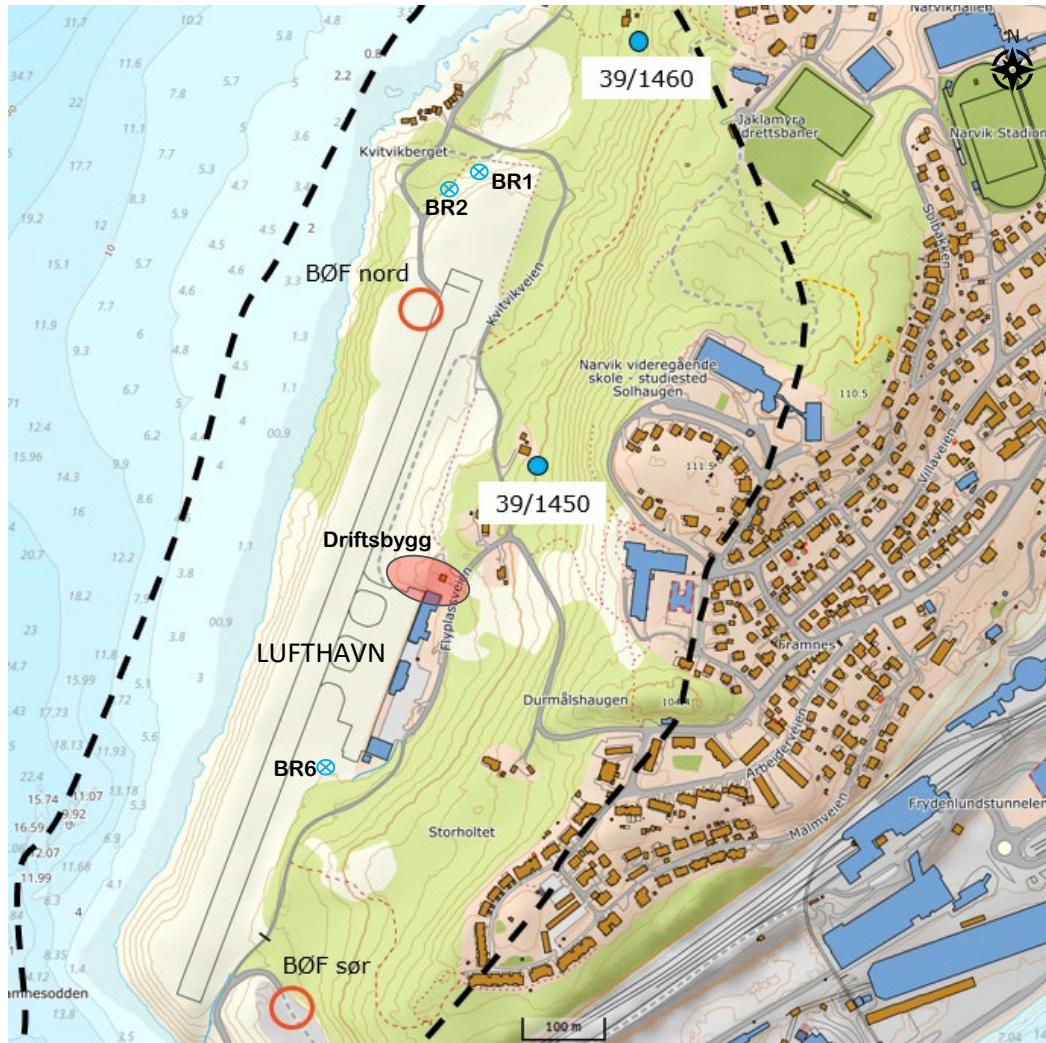
Figur 8 Antatt område for mulig påvirkning er vist med stiplet linje og plassering av brønn med en blå sirkel (Norgeskart, 2021). BØF (rød). Miljøbrønner (blått kryss, (Rambøll, 2021))

Avmerking av antatt området for mulig påvirkning rundt Narvik lufthavn, Framnes vises i Figur 8. Metodebeskrivelse for avgrensning av mulig påvirket området er gitt i kap.1. Alle boliger i markert område er tilkoblet det kommunale vannledningsnett med unntak av gårds- og bruksnr. 39/1450 og 39/1460. Grunneierne er bosatt og har en privat brønn hver som brukes til drikkevann og enkelthusholdning (NGU Granada, 2021).

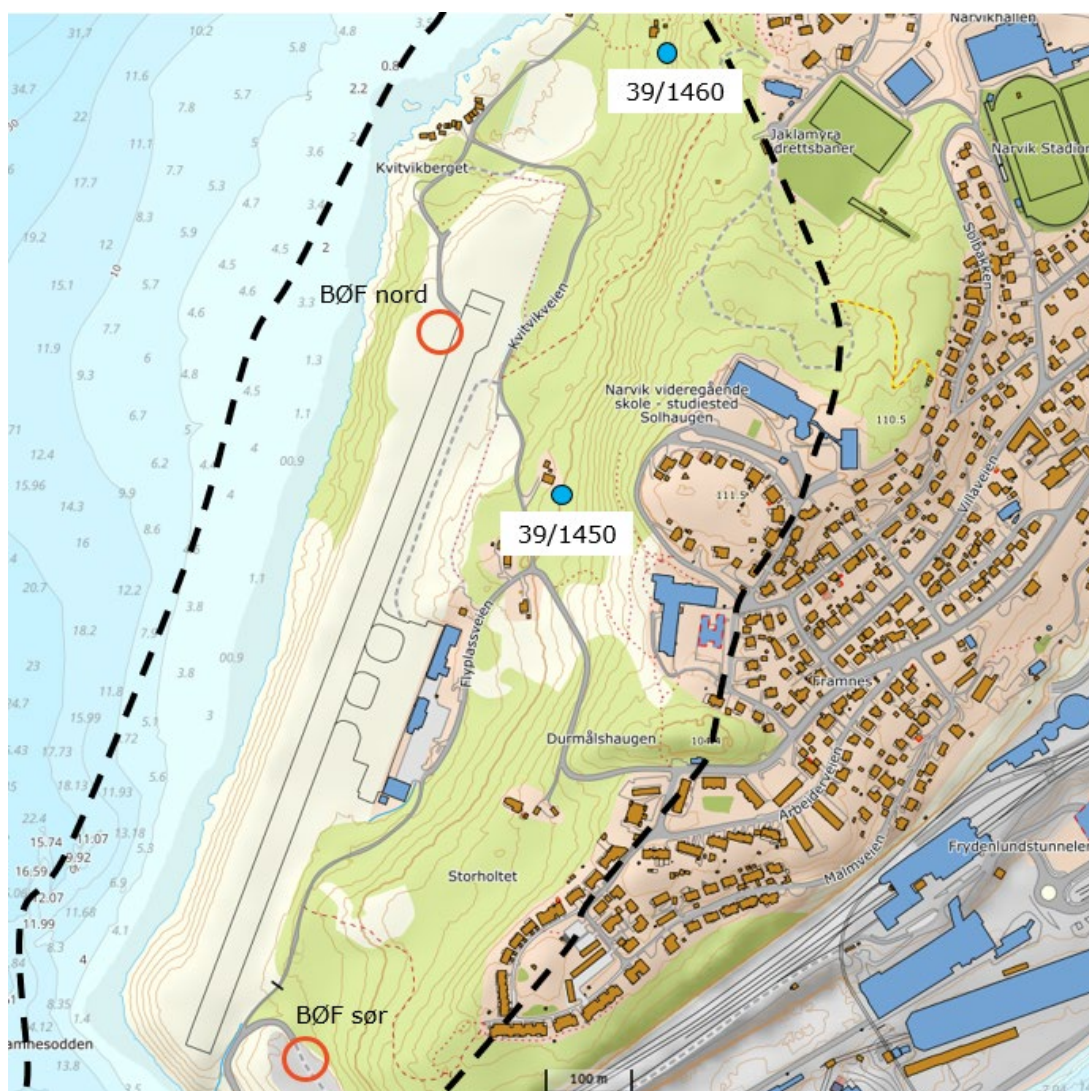
Figur 9 Oversikt over prøvetaking. Brønn (blå). BØF (rød).

Basert på innhentet informasjon i Fase 1 og at det er aktiv bruk av vannforsyningene skal det utarbeides et prøvetakingsprogram for å undersøke om det er PFAS i drikkevannet på gårds og bruksnr. 39/1450 og 39/1460, se Figur 9.
