10004769 - CA, PFAS Oppfølging etter tiltak

# Oppfølging etter tiltak på Rørvik lufthavn. Status mai 2024

Avinor AS

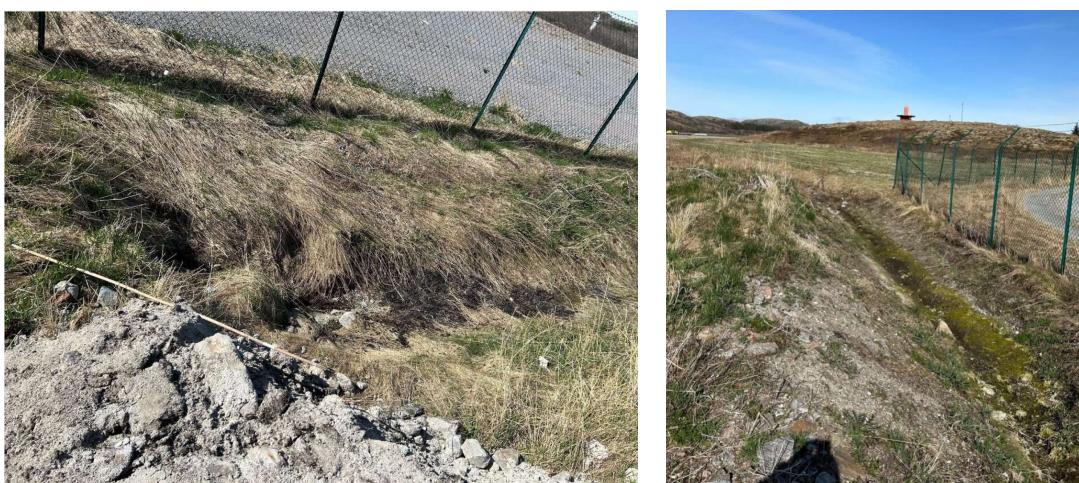
I prøvepunkt P4 og P10 er det tatt langt færre prøver enn planlagt, dette skyldes at det lite vann i grøfta store dele av året, så prøvetaking ikke er mulig (Figur 3). Prøvepunkt P4 er også i perioden september 2023 til mars 2024 prøvetatt i et annet punkt, dette er grunnet endring i prøvetakingspersonell på lufthavna. Prøvene ble tatt noe lengre syd, dette punktet har fått prøvepunkt ID ENRM-P11 (se figur xx).

Figur 3 Foto tatt av lufthavna 3. mai 2024. Venstre: prøvepunkt P4. Høyre: prøvepunkt P10

Etter tiltaket ble ferdigstilt november 2023 ble det kun tatt to prøver i samme prøvepunktet. Grøft var tørt ved prøvetaking vår og sommer 2023 (se Figur 3 med foto i grøft), og prøvetaker tok derfor prøver lengre ut (navngitt Punkt P11). Prøvene tatt lengre ut er ikke relatert til tiltaksområdet og er ikke inkludert i denne rapporten.

Grøft ved prøvepunkt P4 er tørr i store deler av året. Punktet er plassert innenfor en sjete ut mot sjø, og det vil derfor i en periode også prøvetas utenfor sjeten om mulig – prøvepunkt ID ENRM-P4b. Dette vil ivareta målinger av vann ut av området i perioden hvor grøften er tørr. Prøvene skal også analyseres på konduktivitet i tillegg til PFAS.

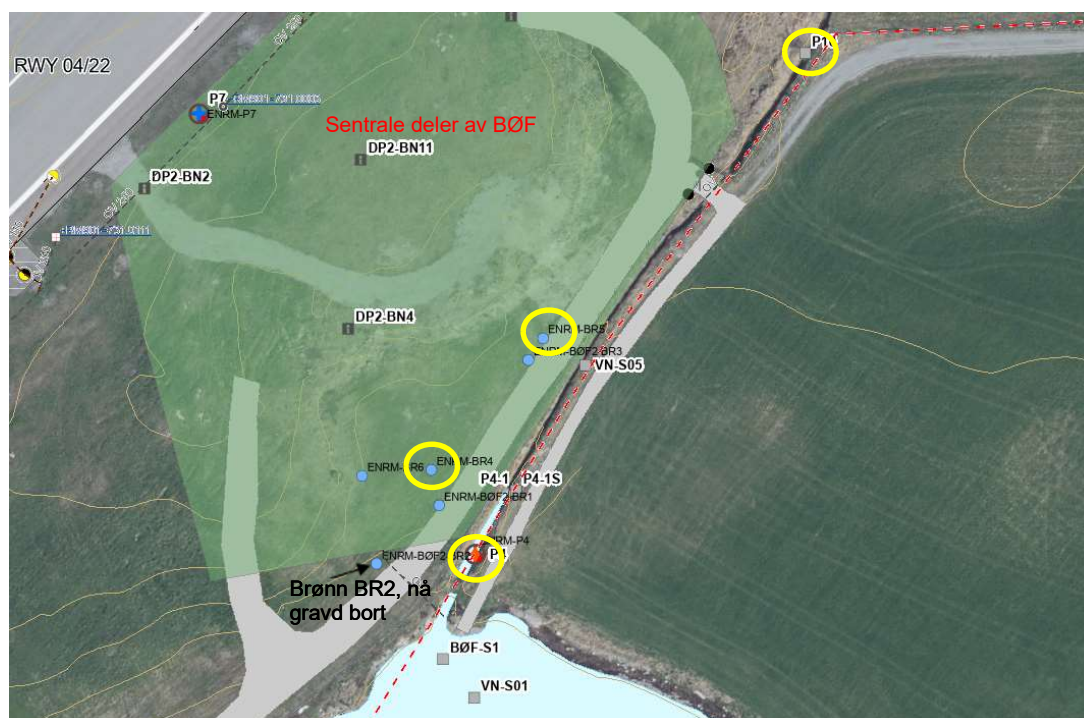
Figur 4 Plassering av brønner nedstrøms BØF 2 og prøvepunkter i bekk/grøft oppstrøms BØF 2 (P10) og nedstrøms avrenning fra BØF2. Gule sirkler viser plassering av prøvepunkter i overvåkingsprogram etter tiltak. Grønt skravert område viser tiltaksområdet som ble masseutskiftet (dette er foreløpig noe større på figur enn faktisk gravd ut, venter på nye innmålinger)

Det var plassert en brønn lengre sør (BR2) som hadde betydelig lavere PFAS konsentrasjoner. Dette ble vurdert til at spredningen med grunnvann til grøften er betydelig høyere enn spredningen med grunnvann direkte til sjø i sør [2]. Grunnvannet prøvetas nå i brønner BR4 og BR5 og grøften prøvetas nå etter tiltak i P4 og P10, som vist i Figur 4. Brønn BR2 ble fjernet i tiltaket.

Grøft øst for BØF 2 drenerer grunnvann fra BØF 2. Det er to prøvepunkter i bekken, P10 – oppstrøms BØF2 og P4 nedstrøms BØF2, se Figur 4. Punktene er valgt for å vurdere avrenning fra BØF 2 etter tiltak. Resultater fra P4 og P10 er vist i hhv Figur 11 og Figur 12 og resultatene viser betraktelig høyere PFAS konsentrasjon i P4 enn P10.

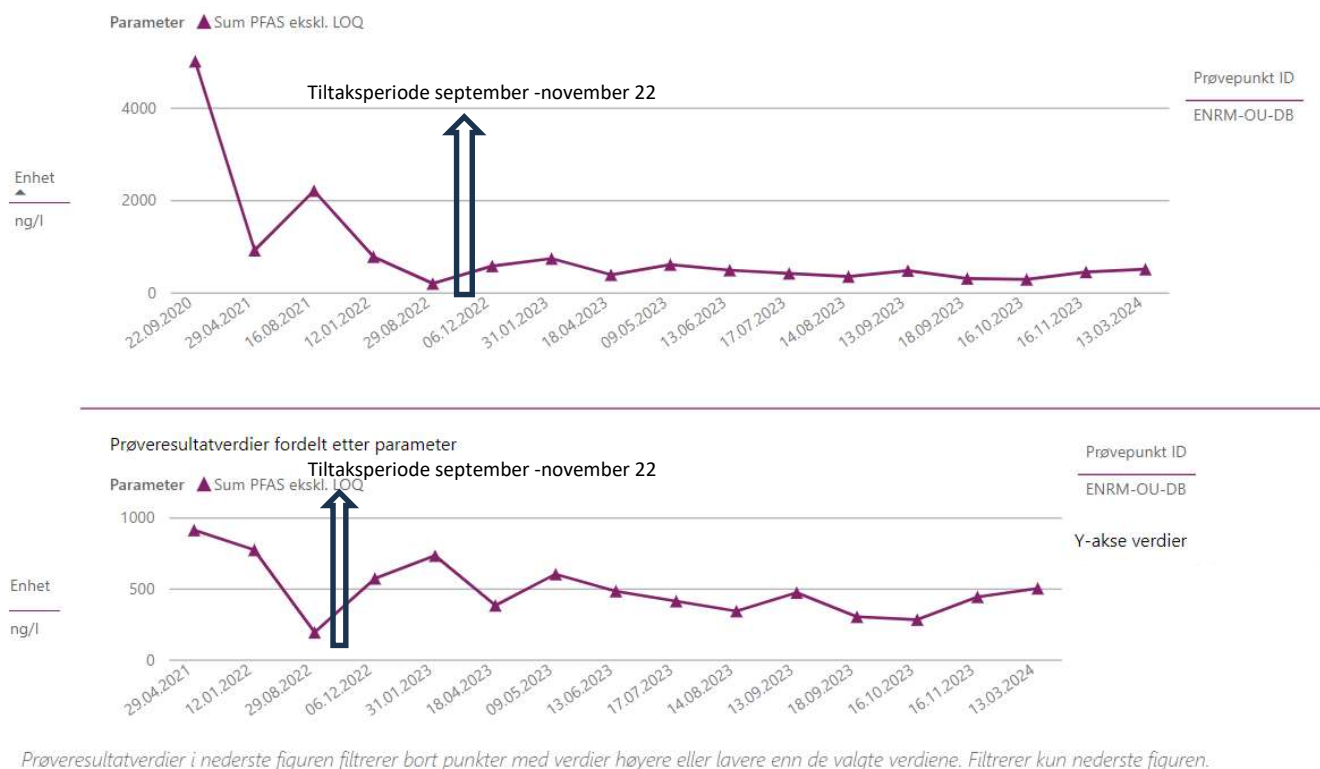
Oljeutskilleren, samt en del tilhørende infrastruktur ble byttet ut samtidig med gjennomføring av tiltak på BØF1 og BØF2. Det var stor variasjon i målte PFAS konsentrasjoner i oljeutskilleren før den ble byttet ut. Etter utskifting av oljeutskiller har PFAS verdiene stabilisert seg på mellom 200 og 500 ng/l, som er lavere verdier enn før tiltak. Det er ikke kjent hvor denne PFAS kommer fra, det er høy andel PFOS i oljeutskiller (76 % i mars 2024), med PFHxS og 6:2 FTS som andre bidrag (ca. 5,5 % hver). PFOS skum er ikke benyttet siden 2001, så dette er ikke fra aktiv bruk, men historisk bruk eller lagring av skum. Dagens brannbil på ENRM er fra 2007 og er ikke benyttet med PFOS skum.

Figur 5 Påvist Sum PFAS og PFOS (ng/l) i oljeutskiller ENRM-OU. Nederste figur har ikke med høyeste målinger i 2020-2021 for bedre lesbarhet for siste års utvikling

Konsentrasjonene i utløpet fra oljeutskilleren er noe redusert siden før den ble byttet ut, men det er fortsatt påvist en del PFAS her. Konsentrasjonene er relativt stabilt mellom 200-500 ng/l PFAS.

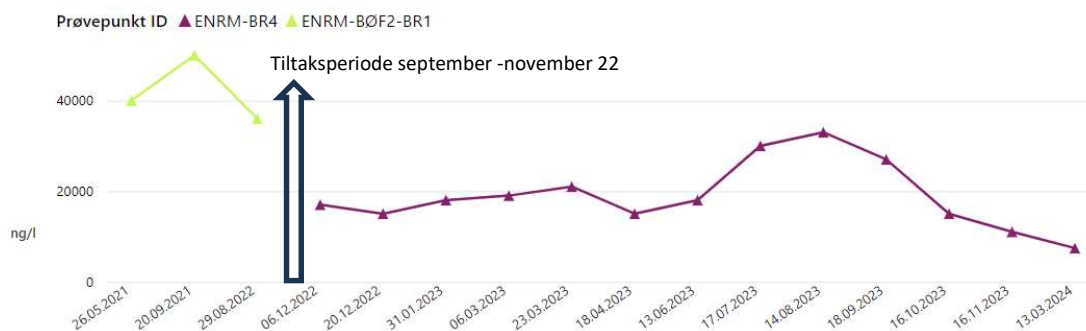
Figur 9 Sum PFAS (ng/l) i brønn ENBR-BØF2-BR1 før tiltak og ENBR-BR4 etter tiltak. Plassering er vist på Figur 4

Det er fortsatt relativt høye konsentrasjoner i brønnene BR4 og BR5, men det var ikke forventet en betydelig reduksjon i konsentrasjoner i grunnvann nedstrøms feltet før etter 1-2 år [4]. Faktorer som kan påvirke konsentrasjonene i brønnene er:

Det skal også tas prøve med utpumping av vann før prøvetaking i brønn BR4 og BR5 i løpet av 2024. Dette er for å avdekke om det er prøvetaking med bailer og stillestående vann i brønn som gir de høye PFAS verdiene.

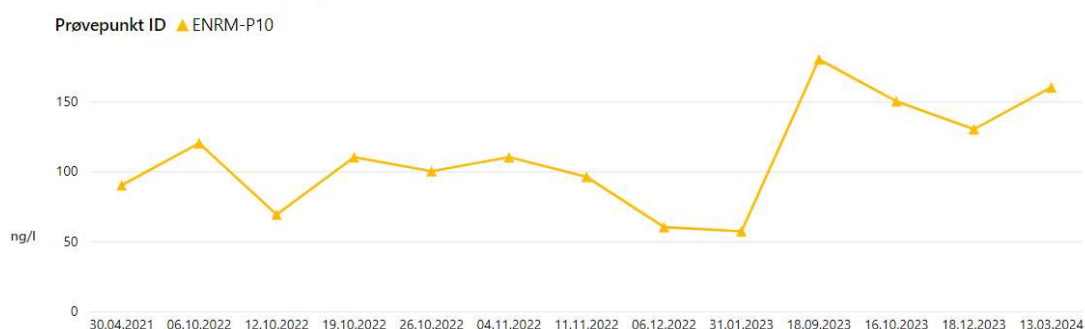
Figur 12 Sum PFAS (ng/l) i punkt P10 (oppstrøms BØF 2)

For grøft øst for BØF2 viser resultatene fra overvåkingen gjennomgående høyere konsentrasjoner av PFOS og ΣPFAS i nedstrøms prøvepunkt P4 sammenlignet med oppstrøms prøvepunkt P10. Konsentrasjonene i P10 er relativt stabile gjennom målingene som er utført. Det er tatt for få prøver i P4 for å vurdere om konsentrasjonene har gått betydelig ned.

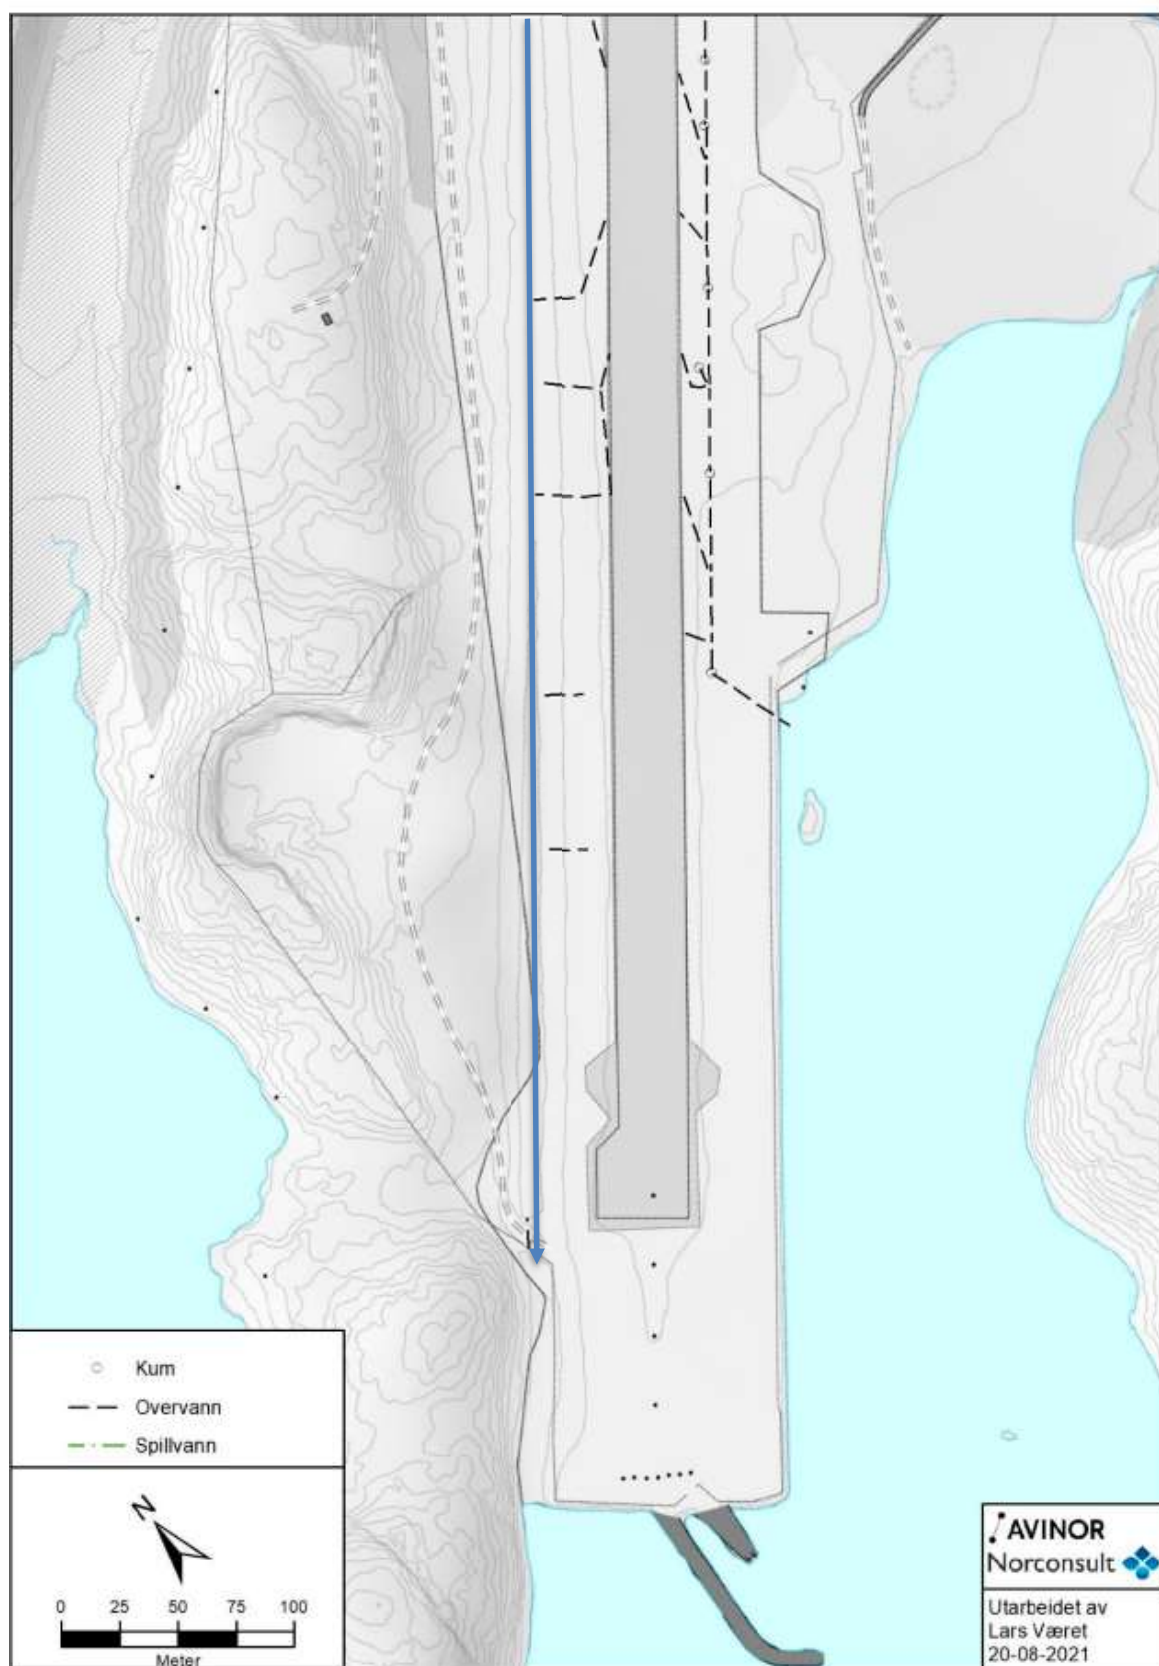
Figur 2-5: Oversikt over overvanns- og spillvannsledninger og kummer på sørlig del av lufthavnen. Kart fra AvinorGIS.
