# ► Resipientundersøkelse ved Tromsø Lufthavn, Langnes

Overvåkning Sandnessundet 2024

Oppdragsnr.: 52400345 Dokumentnr.: RIM01 Versjon: J03 Dato: 2025-02-25

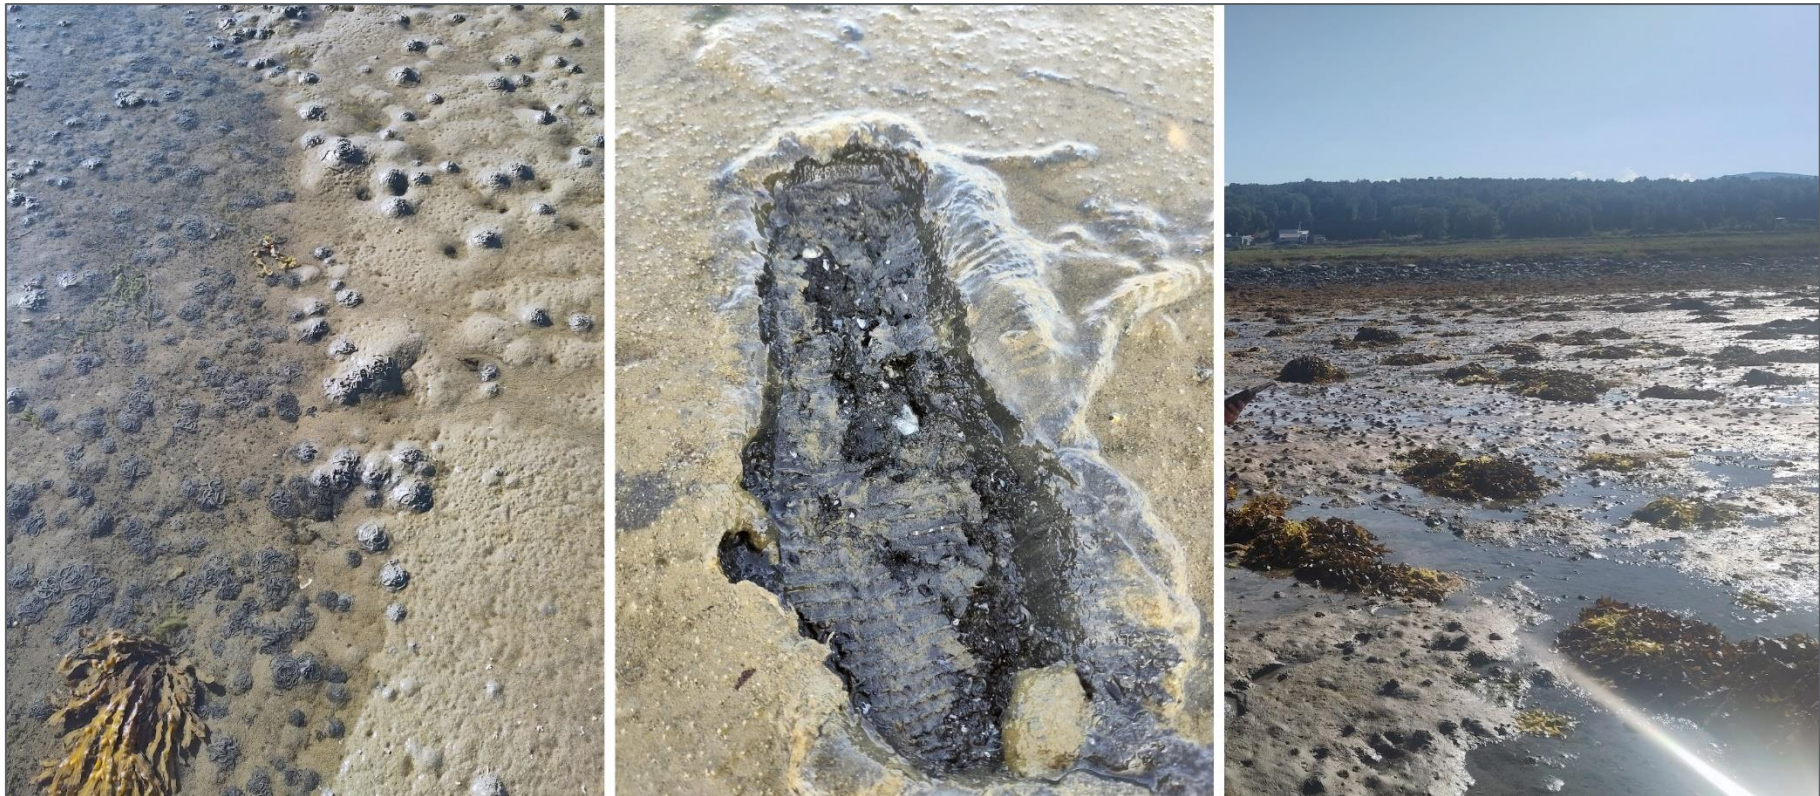
Figur 13: Bilder fra N3 Rotbogen (N). Til venstre: tidevannsbekk med sorte ekskrementhauger, og grå utenfor. Midten: topplaget ved starten (sør) av strekningen var brunt og tynt. Like nedenfor var det sort. Til høyre: oversiktsbilde tatt fra nord i sørlig retning. Viser tangklaser på stein i sandområdene. Fjæreremark har satt sitt preg på området med mange ekskrementhauger.

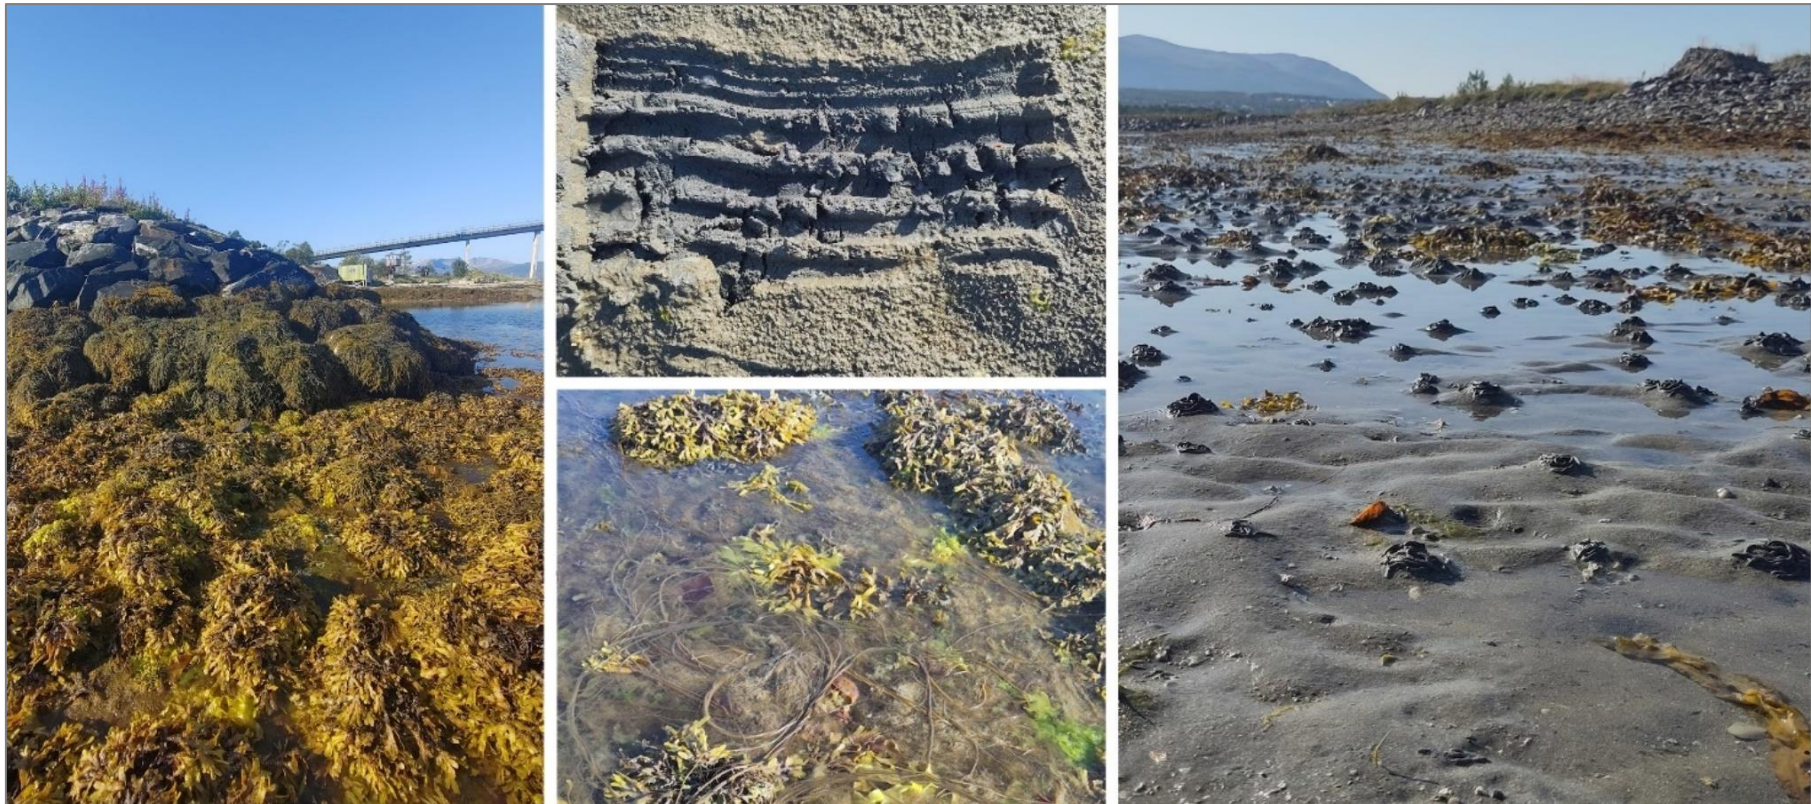
Figur 14: Bilder fra N4 Rotbogen (N). Til venstre: velutviklet tangsamfunn ved molo i vest. Øvre midt: grå sand under lysebrunt overflatelag. Nedre midt: filamentøse alger og martaum mellom tang på stein i sublittoral. Til høyre: ekskrementhauger fra fjæremark.

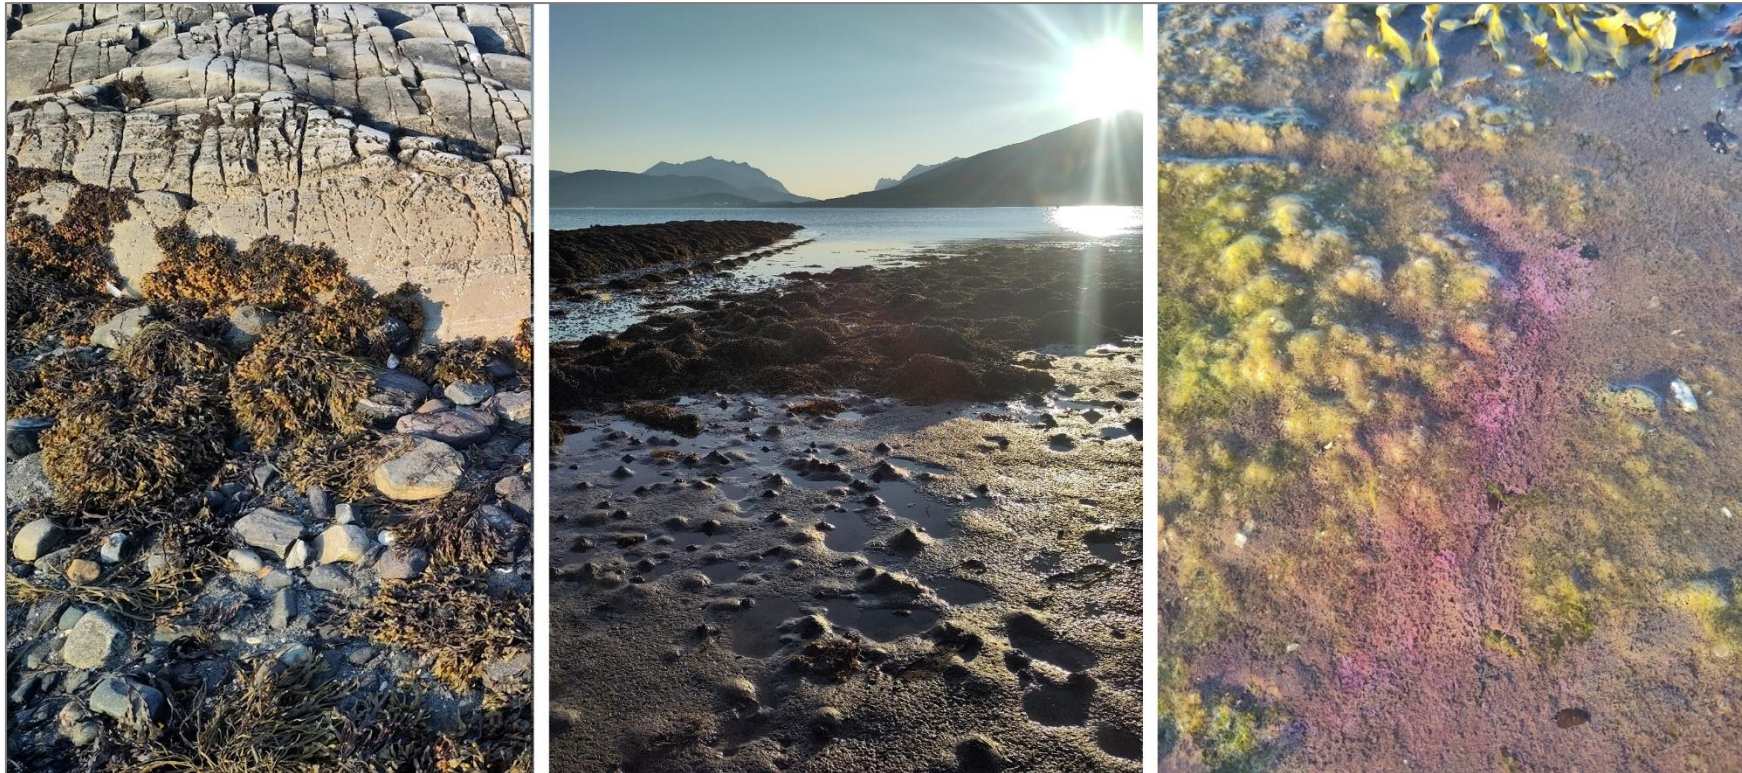
Figur 21: Bilder fra M2 Grindneset (M). Til venstre: berg med spiraltang og stein med blæretang øverst i litoralsonen. Midten: grisetang og blæretang dominerte vegetasjon på stein i fjæresonen. Molo med utslippsledning ved siden av seg kan ses til venstre i bildet, og nærmest kamera er tette forekomster av ekskrementhauger fra fjæremark avbildet. Til høyre: i renna langs med molo ble det observert fintrådige grønnalger og rosa bakterielag.
