1 Innledning

Norconsult Norge AS er engasjert av Avinor for å utarbeide detaljert tiltaksplan, prosjektere og utarbeide konkurransegrunnlag for masseutskifting av PFAS-forurensset grunn ved nedlagt brannøvingsfelt (BØF) ved Alta Lufthavn, se plassering i Figur 1-1. Som et grunnlag for geotekniske vurderinger har det blitt gjennomført to befaringer og prøvegravinger på området, høsten 2025.

Oppdragsgiver: Avinor

Oppdragsnr.: 52504667 Dokumentnr.: 10005887-192710-AT000-G-NO-0001

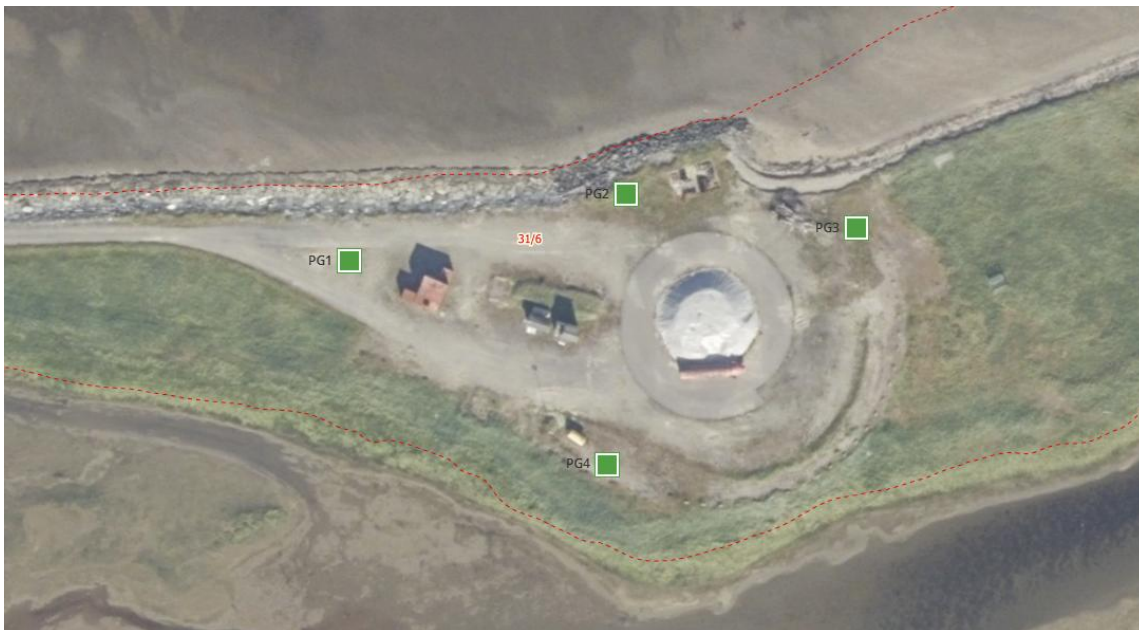
Figur 3-1: Utklipp fra Field Manager som viser plassering av de utførte prøvegravingene.

Det ble gjennomført prøvegraving i 4 punkter (Figur 3-1). Alle prøvegroppene ble avsluttet på om lag 3,0 meters dybde. De øverste 0,3-0,5 m besto av tilfylte masser, varierende mellom steinholdig sand og kult. Ved PG3 ble det påtruffet en nedgravd betongplate på om lag 0,3 m dybde. Under dette var det naturlig avsatt sand og grus. På ca. 1,0-1,5 meters dybde var det et synlig lag av grus med ca. 10-15 cm mektighet.

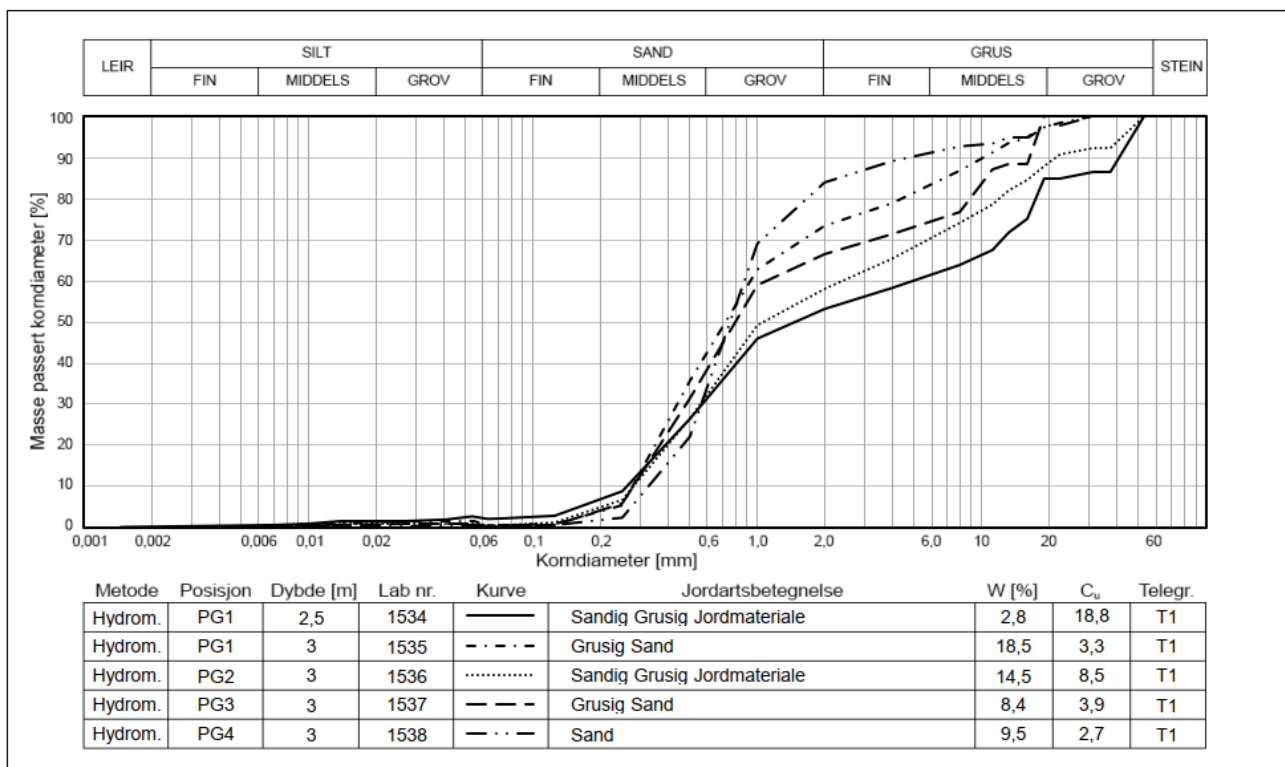
Figur 3-3: Kornfordelingsanalyser av opptatte prøver

Det ble tatt opp totalt 5 prøver for analyse av korngredning og vanninnhold. Se Tabell 1 og Figur 3-3 for resultater fra laboratorieundersøkelser.

Pos. /ID	Type [-]	Dybde [m]	Klassifisering	W [%]	TG [-]
PG1	P	2,5	Sandig Grusig Jordmateriale	3,1	T1
PG1	P	3	Grusig Sand	18,4	T1
PG2	P	3	Sandig Grusig Jordmateriale	14,6	T1
PG3	P	3	Grusig Sand	11,3	T1
PG4	P	3	Sand	10,5	T1

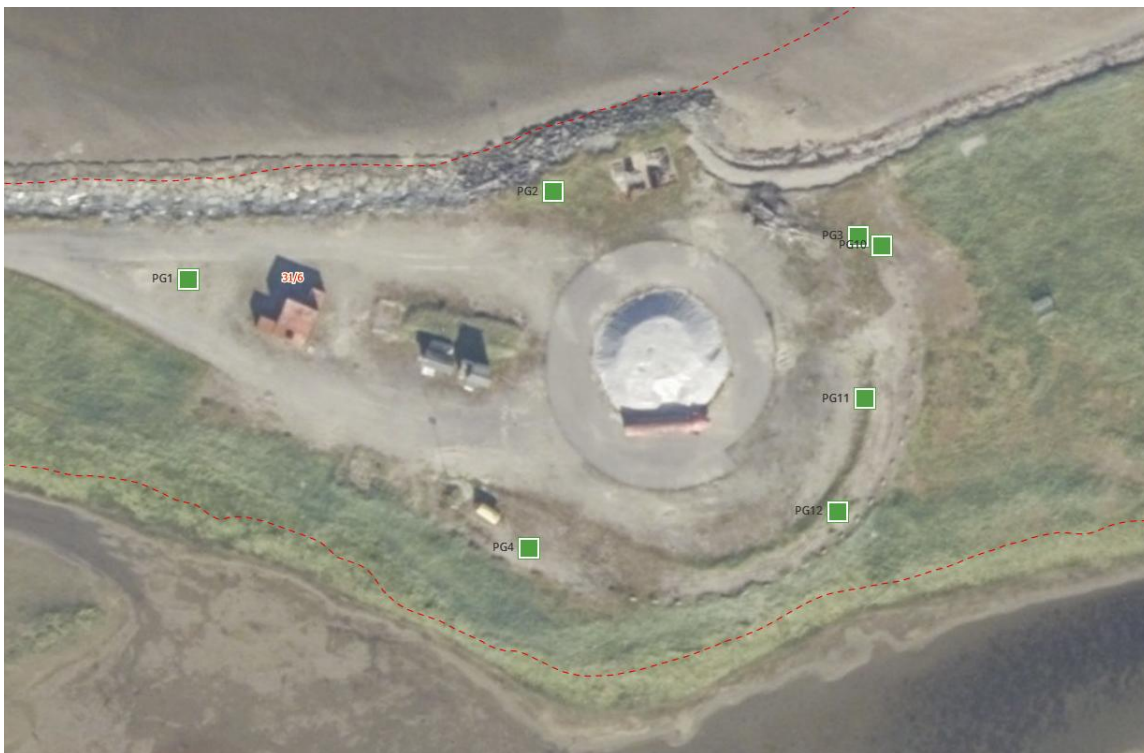
Figur 4-1: Oversiktskart over utførte prøvegroper. PG10,11 og 12 er utført 10. november.

Det ble gjennomført prøvegraving i 3 punkter, med plassering som vist i Figur 4-1 og som beskrevet i Tabell 2.

Posisjon	Dybde	Beskrivelse
PG10	2,2m	Ble gravd med bratte graveskråninger (1:1 til vertikalt). Ettersom det tidligere var gravd i det samme området var massene relativt løst lagret og gled ut i gropa ved utgraving. Vann strømmet ut fra sidene på gropa, på 2 meter under terreng
PG11	2,5m	Gropa ble gravd med relativt slake graveskråninger (1:1 – 1:1,5). Vann strømmer ut ved 1,8 meter under terreng. Under dette eroderes graveskråningen, men stabiliserer seg med 30-50 cm bratt kant rundt grunnvannsnivå. Gropa ble avsluttet 2,5 meter under terreng. Vanskelig å grave dypere enn ca. 50-80 cm under grunnvann.
PG12	2,8m	Gropa ble gravd ned til 2,8 meter med relativt bratte graveskråninger (1:1 til vertikalt). Vann strømmet inn på ca. 2 meter under terreng. Etter om lag 30 min. var dybden i gropa 2,6 meter og grunnvannet hadde stabilisert seg på 2 meter under terreng. Ved rask graving framstod det som noe lettere å grave under grunnvannsstanden, ettersom det var mindre fritt vann i gropa.

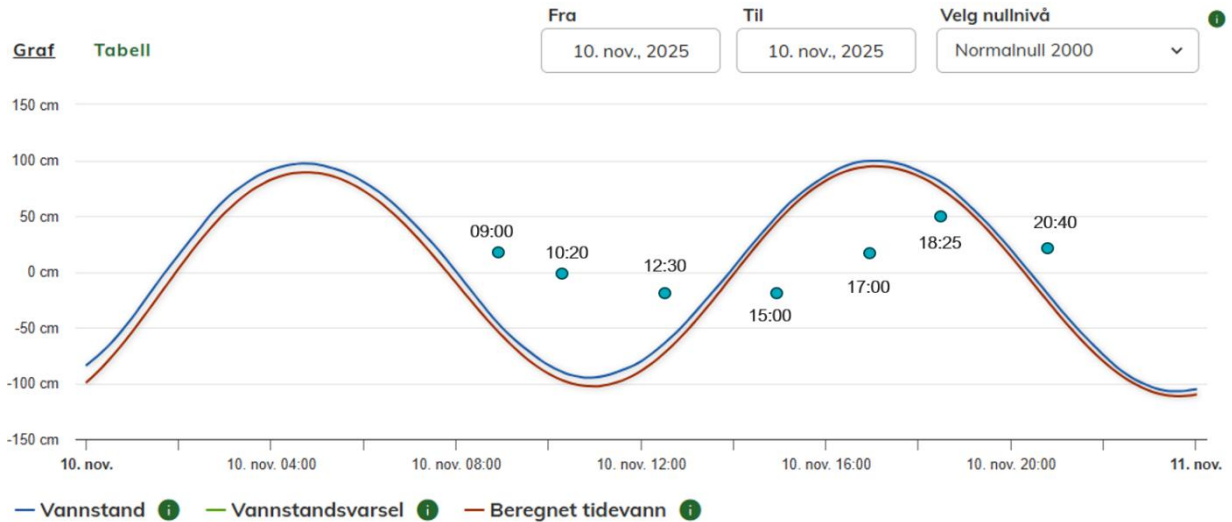
Figur 4-2: Utklipp over vannstand og beregnet tidevann for Alta Lufthavn den 10. november, med påtegning av målt vannstand i PG11 vist som blå punkter. (kilde: <https://kartverket.no/til-sjos/se-havniva>).

Gropene sto åpen fra graving i perioden 08:30-09:40 og fram til siste observasjon utført kl. 20:40. Det ble utført visuell befaring av gropene, samt måling av dybde til vannspeil på flere tidspunkt gjennom tidevannssyklusen. Beskrivelse av observasjoner av gropene gjennom tidevannssyklusen er gitt i Tabell 3. Bilder fra gropene tatt gjennom ulike tidspunkter av dagen er vist i Tabell 4 Tabell 5 og Tabell 6.

Dybden til grunnvannsstanden vil variere med tidevannsvariasjon. Graving ned til kote 0 medfører graving ned til 60 cm under høyeste målte vannstands nivå ved prøvegravingen, og 20 cm over laveste målte vannstand ved prøvegravingen.

Entreprenør må tilpasse sin gjennomføringsplan til tidevanns- og grunnvannsvariasjon, for å ta høyde for graving under grunnvannsstand eller stopp/opphold ved høy grunnvannsstand.

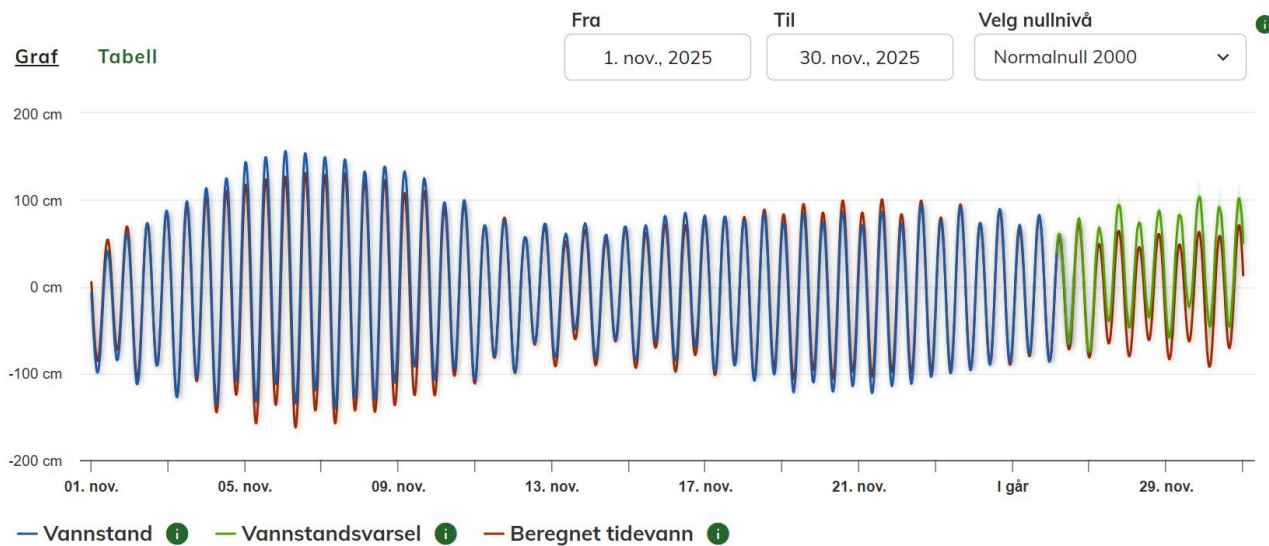
Figur 5-1: Vannstand, vannstandsvarsel og beregnet tidevann for Alta Lufthavn i november 2025 (kilde: <https://kartverket.no/til-sjos/se-havniva>).

Videre er kote 0 henholdsvis 72 cm under middel høyvann, 101 cm under middel spring høyvann, 141 cm under høyeste astronomiske tidevann og 159 cm under årlig høyvann (stormflo). Se Figur 5-1 for tidevannsvariasjon gjennom november 2025.

En framdriftsplanlegging som forutsetter tørr graving, vil avhenge av hvor høyt høyvannet er. En slik gjennomføring er derfor spesielt sårbar for springflo. Det anbefales derfor at det planlegges for en gjennomføring med delvis våt utgraving. Noe tilpasning til tidevannet bør likevel vurderes dersom entreprenøren anser dette som hensiktsmessig for gjennomføringen.
