Avinor

DATO 5. juni 2012  
SIDE 1/4  
REF ods  
OPPDAGSNR 137078

## Renseanlegg utrykningsvei Nord Flesland

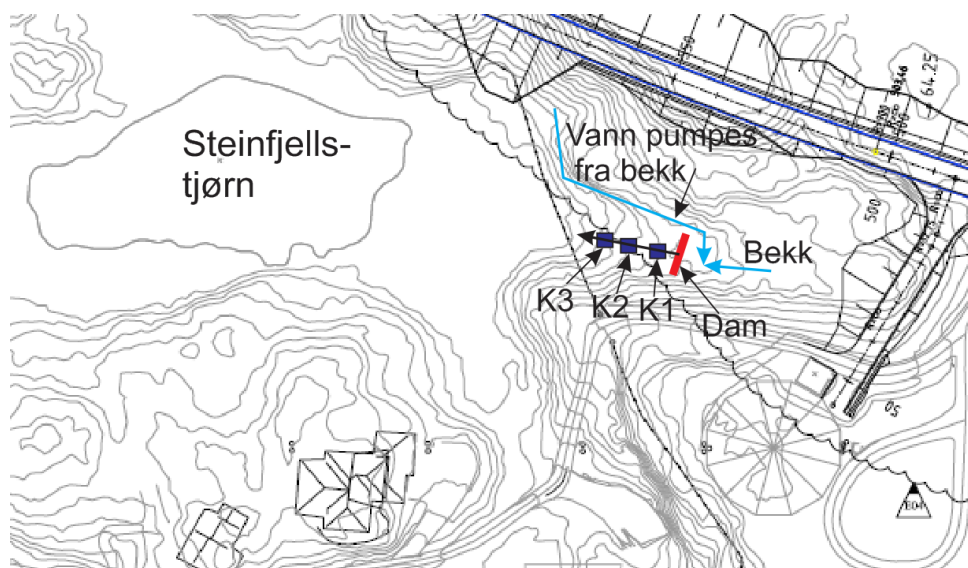
I samsvar med graveinstruks for Utrykningsvei nord er det etablert et renseanlegg for to bekker som drenerer til Steinfjellstjern, prinsipp og plassering er vist i fig. 1.

Figur 1. Kart over renseanlegg.

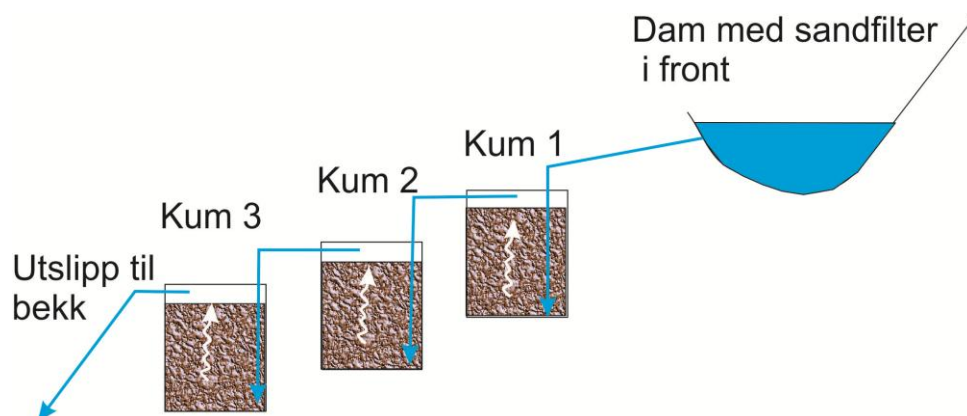
Anlegget består i to bekkesig som er samlet i et inntaksbasseng og føring av vann med selvføll gjennom 3 tanker med organoclay (fig. 2).

Figur 2. Vannet samles i dam og føres derfra gjennom 3 ulike tanker med organoclay.

De 3 kummene er hver på 1 m<sup>3</sup>, vannet føres ned i bunnen og drenerer opp og over kanten til neste kum.
