## KRISTIANSUND LUFTHAVN KVERNBERGET

BEFARING 28. MAI 2025

Befaringsnotat mai 2025

HYDROLOGISK VURDERING ETTER BEFARING 28. MAI 2025

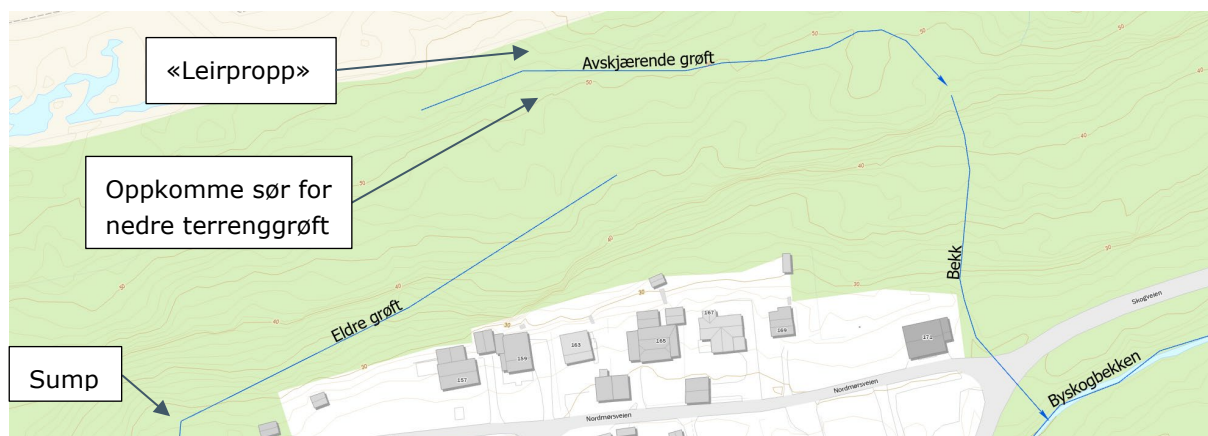
Figur 1: Befaringen den 28. mai omfattet alle eiendommer i øverste rekke mot skråningen, samt det utgravde området i skråningen, inkl. begge grøfter og bekken ned til kummen øst for boligområdet.

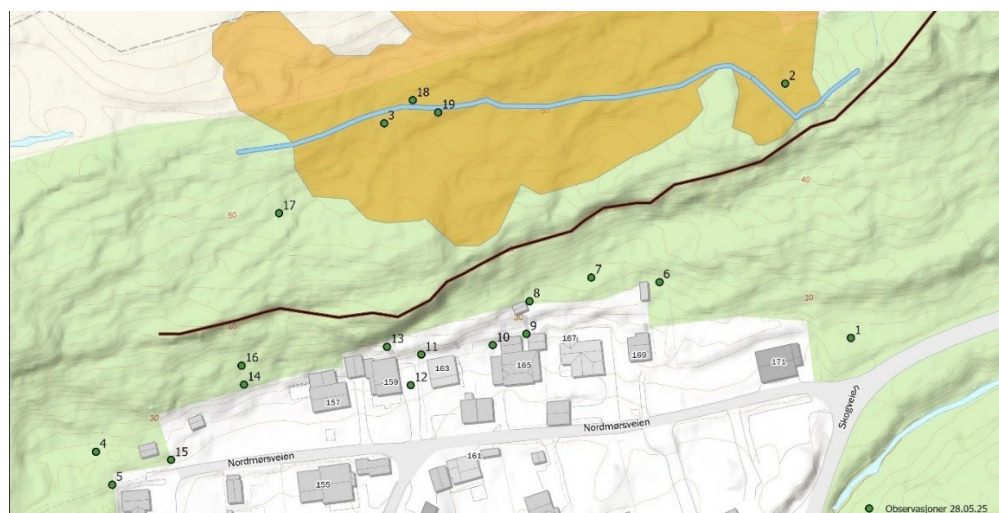
Figur 2: Observasjoner på vannveier, vannansamlinger eller andre vann-relaterte forhold under befaring i Byskogen og BØFB 28.05.2025. Blå linje: Avskjærende terrenggrøft, sort linje: Bratt skrent. Se også Vedlegg B.

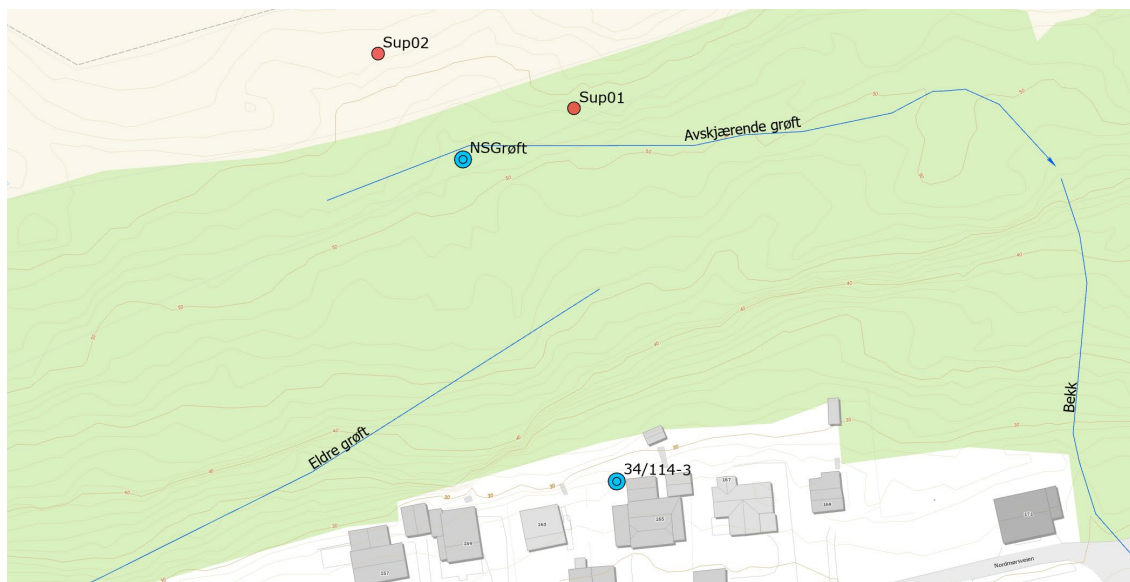
Figur 12: Prøvepunktene hvor det ble tatt vann- og jordprøver på befaringsdagen er vist i kartet. Røde punkter: jordprøver, blå punkter: vannprøver.

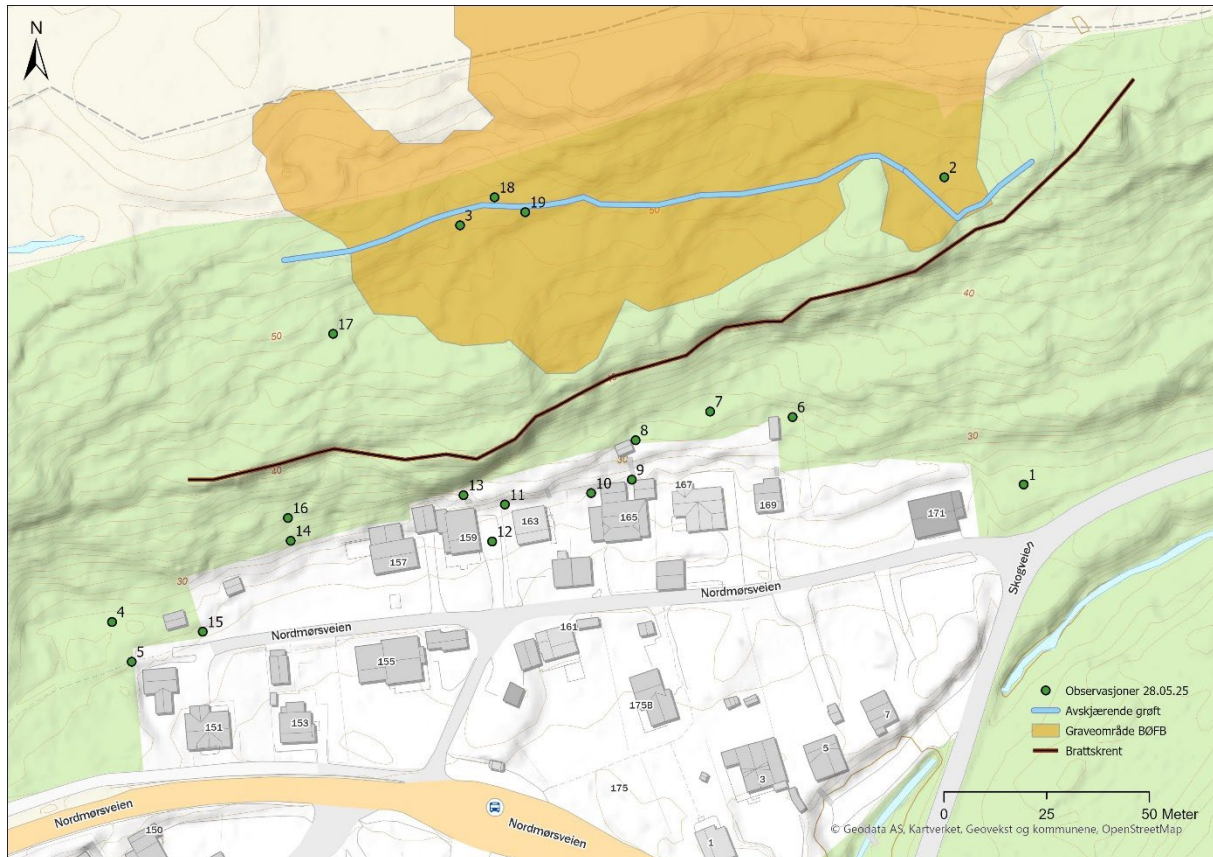
Figur 1: Observasjoner på vannveier, vannansamlinger eller andre vann-relaterte forhold under befaring i Byskogen og BØFB 28.05.2025.

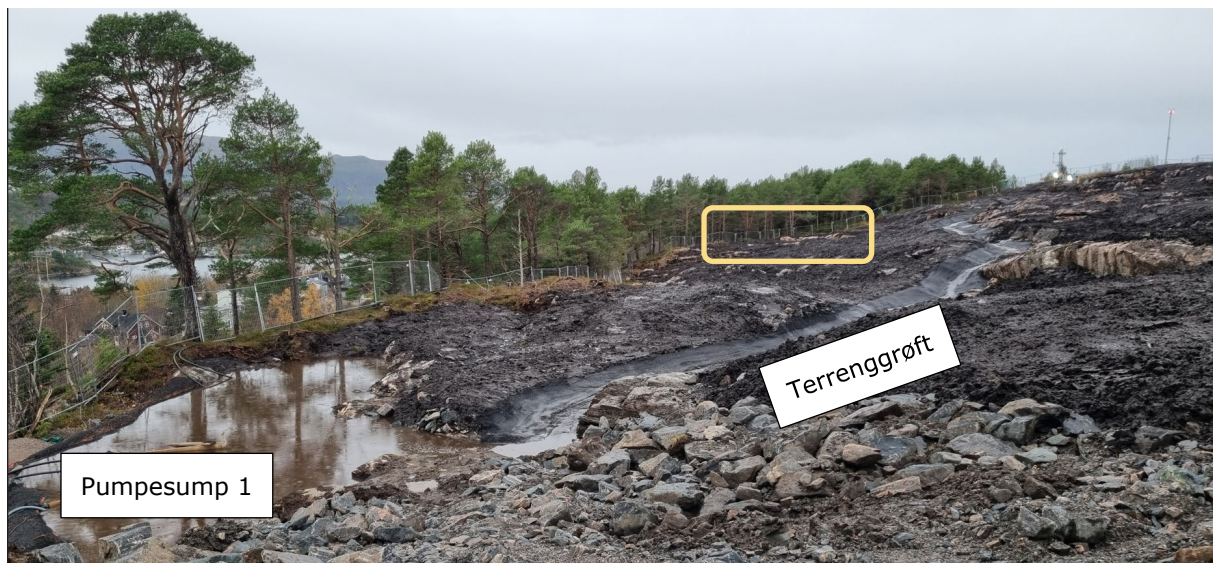
Figur 2: Oversiktsbilde over skråningen sett mot sørvest. Bildet er tatt av COWI den 23. oktober 2024. Den gule innrammingen viser omtrentlig utsnitt i Figur 3.

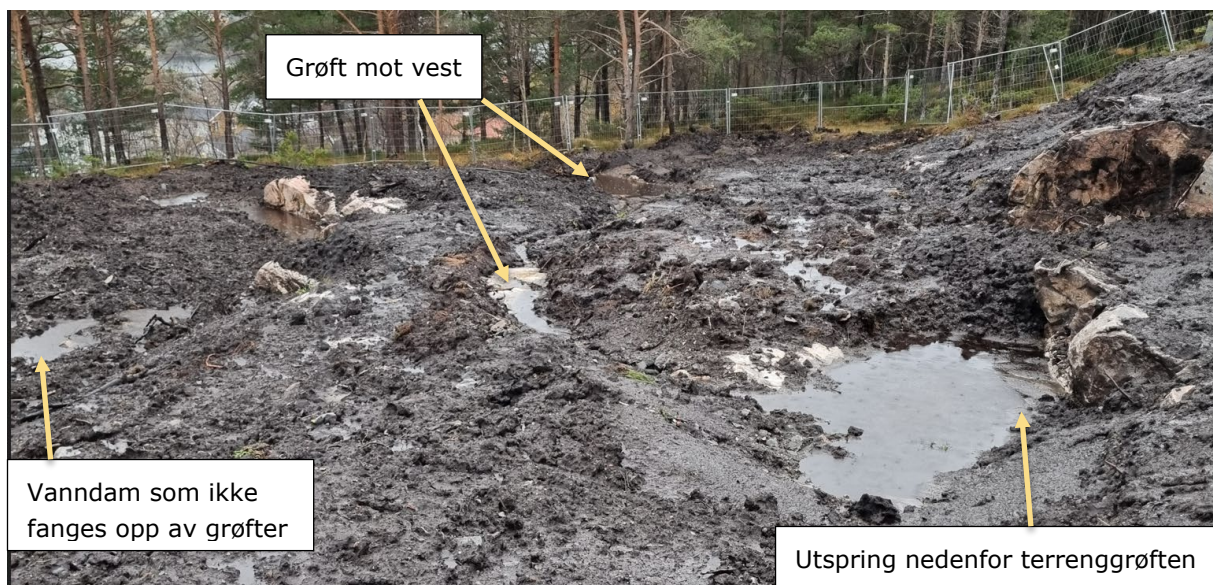
Figur 3: Graveområdets grense mot vest/sørvest. Bildet er tatt fra terrenggrøften av COWI den 23. oktober 2024.
