Oppdragsgiver  
Avinor AS

Rapporttype  
Tiltaksplan

2017-10-18

NARVIK LUFTHAVN, FRAMNES  
FORURENSET GRUNN  
TILTAKSPLAN FOR  
PLANLAGTE ARBEIDER HØSTEN 2017

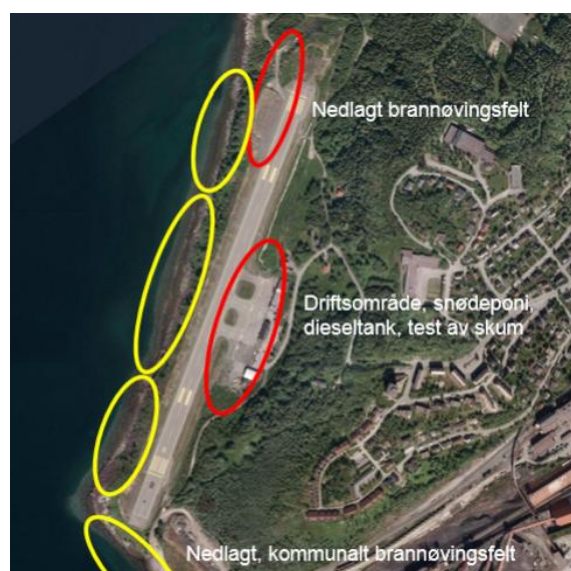
Figur 2: Grov inndeling av undersøkelsesområder. Rødt markerer undersøkelser i grunn, gult markerer undersøkelser i strandsone/sjø.

Alle prøvepunkter er vist på tegning ENNK-H-301. Aktuelle undersøkelsesområder er vist i figur 2. Nærmere beskrivelse av prøvetaking og resulater er gitt i datarapport for undersøkelsene /7/.
