Oppdrag: **Bergen Lufthavn Flesland. Fyllplass nord**

Emne: **Miljøteknisk grunnundersøkelse  
Datarapport**

Oppdrag- /  
Rapportnr. **613735 - 1**

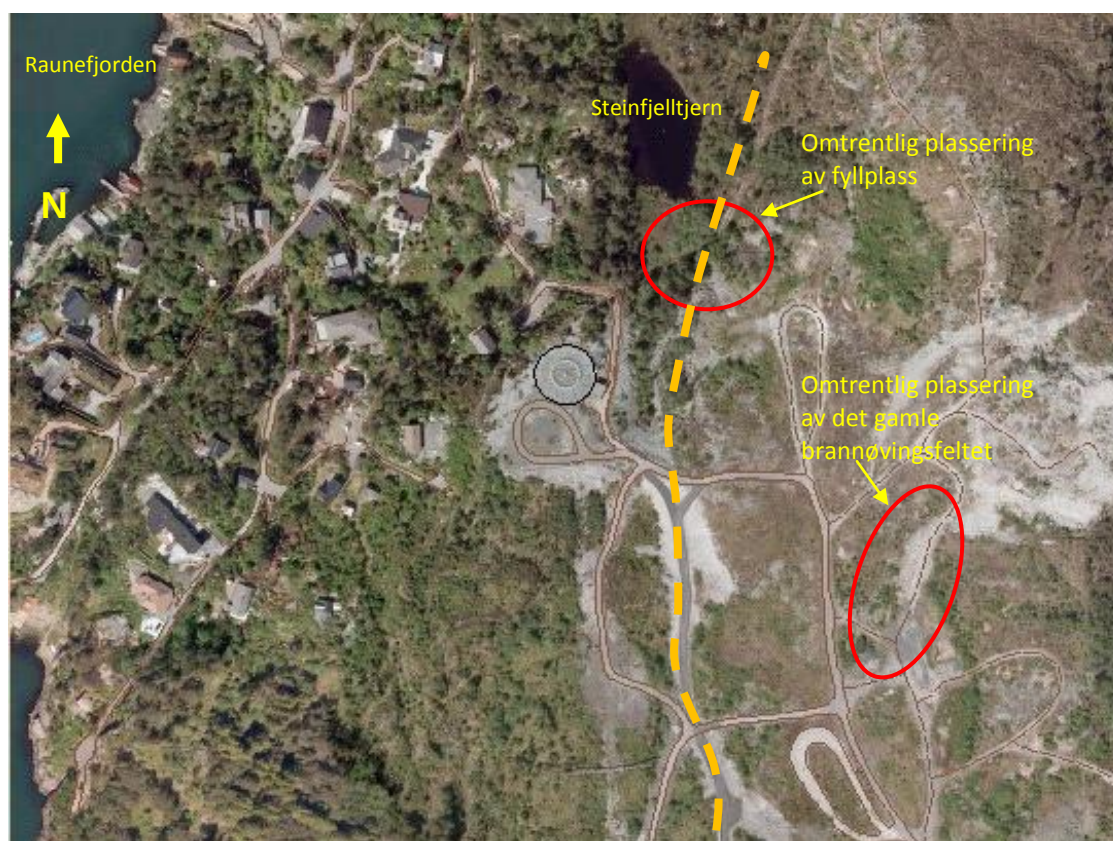
**Figur 2.1:** Oversiktsbilde over fyllplass nord, Steinfjelltjern og det gamle brannøvingsfeltet nord for flystripen på Bergen Lufthavn Flesland (kilde: [www.bergenskart.no](http://www.bergenskart.no)). Omtrentlig plassering av den nye evakueringsveien er tegnet inn med oransje stiplet linje.

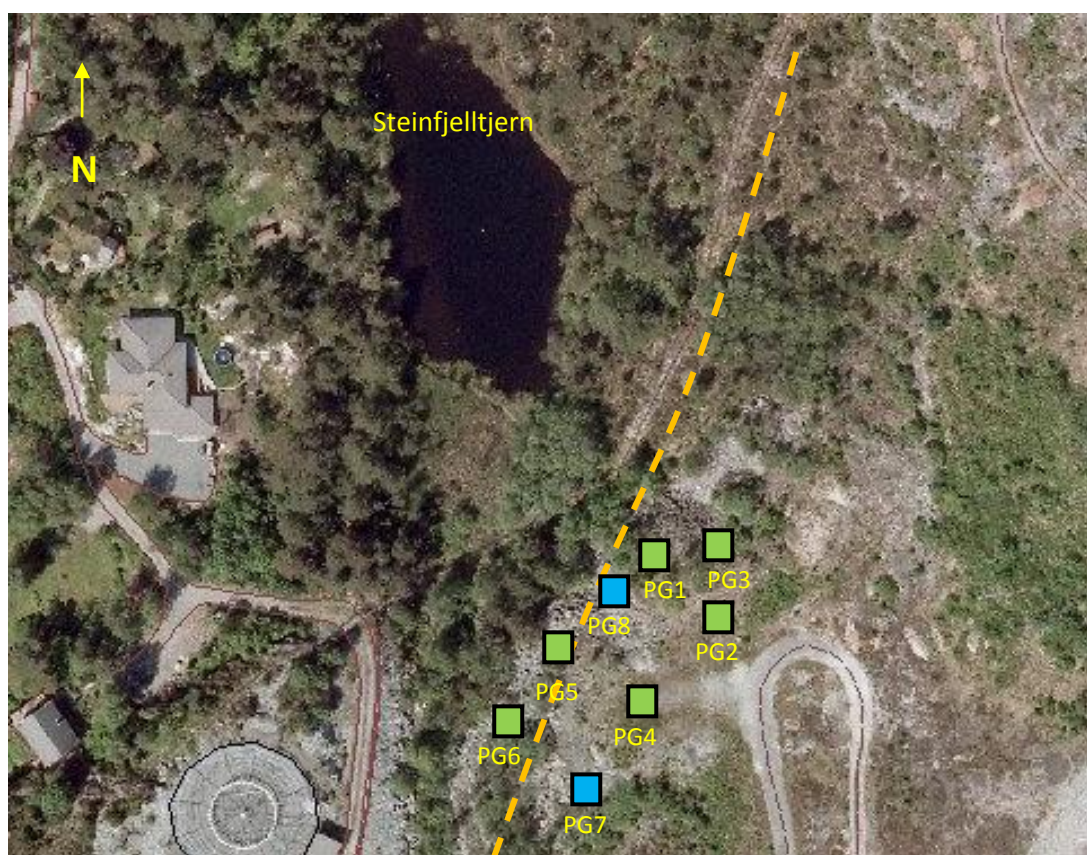
**Figur 6.1:** Oversiktsbilde over fyllplass nord med prøvegroper inntegnet (omtrentlig plassering). Fargen på prøvegroperne viser høyeste tilstandsklasse påvist for de analyserte kjemiske parametrene. Omtrentlig plassering av den nye evakueringsveien er også avmerket (oransje, stiplet linje). (Kartkilde: [www.bergenskart.no](http://www.bergenskart.no)).

Prøvegropene er inntegnet på figur 6.1. Koordinatene til prøvegroperne er vist i tabell 6.1.

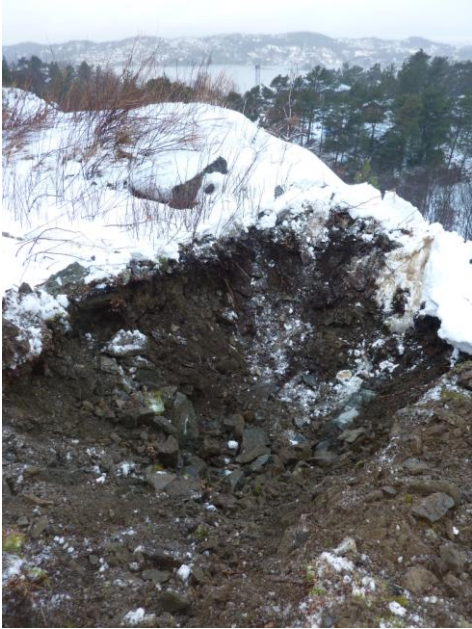
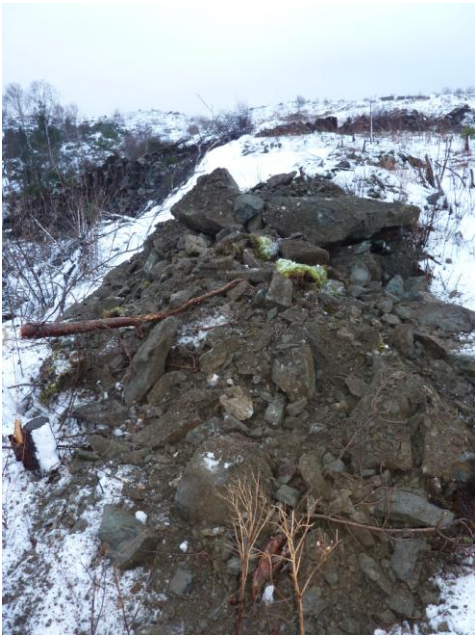
| Prøvegrop nr.: PG1 | | | |

| Prøvegrop nr.: PG1 | | | |
|---|---|---|---|
| 0-1,4 | PG1 | Dekke av grus/stein. Fyllmasser av stein, grus, sand og organisk materiale (jord) | Farge: brungrå masser.<br>Lukt: ingen spesiell lukt.<br><br> |
| 1,4 | | Stopp i fyllmasser | |
| | | <br>Masser fra PG1 | |

| Prøve-punkt | Dybde | Tørrvekt | As | Pb | Cd | Cr | Cu | Hg | Ni | Zn |
|---|---|---|---|---|---|---|---|---|---|---|
| PG 1 | 0-1,4 | 80 | 2,5 | 5,6 | 0,053 | 69 | 34 | 0,007 | 53 | 70 |

| Prøve-punkt | Dybde | Benzo(a)pyren | ΣPAH <sub>16</sub> | ΣPCB <sub>7</sub> | BTEX <sup>1</sup> | Olje<br>>C <sub>5</sub> -C <sub>10</sub> | Olje<br>>C <sub>10</sub> -C <sub>12</sub> | Olje<br>>C <sub>12</sub> -C <sub>35</sub> |
|---|---|---|---|---|---|---|---|---|
| PG 1 | 0-1,4 | <0,01 | i.p. | i.p. | i.p. | <5 | <5 | <20 |

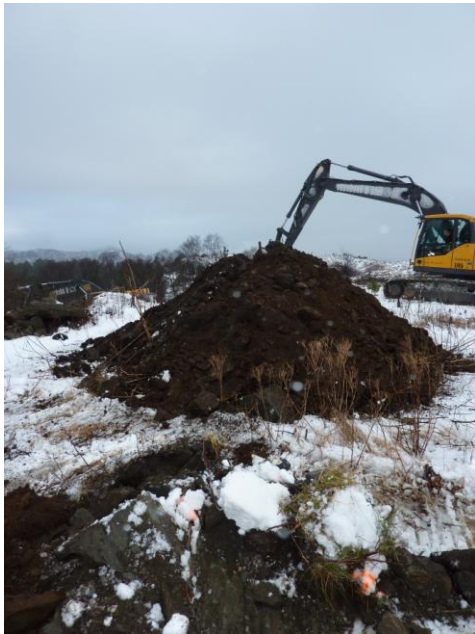
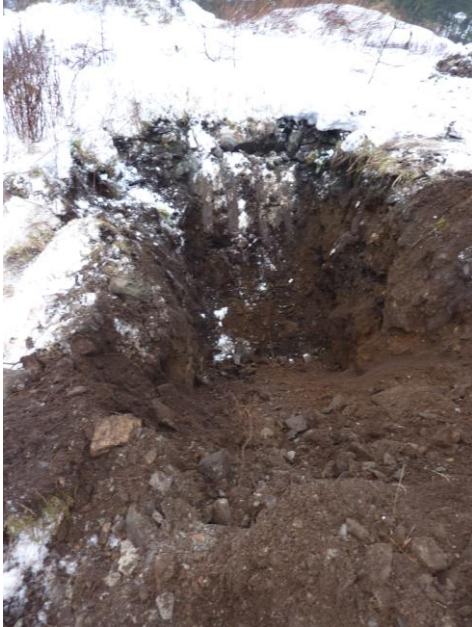
| Prøvegrop nr.: PG2 | | | |

| Prøvegrop nr.: PG2 | | | |
|---|---|---|---|
| 0-2,1 | PG2 | Dekke av grus/stein. Fyllmasser av stein, sand og mye organisk materiale (jord) samt noe gammelt trevirke. | Farge: brune masser.<br>Lukt: ingen spesiell lukt. |
| 2,1 | | Stopp i fyllmasser | |
| | | <p>Masser fra PG2</p> | <p>PG2</p> |

| Prøve-punkt | Dybde | Tørrvekt | As | Pb | Cd | Cr | Cu | Hg | Ni | Zn |
|---|---|---|---|---|---|---|---|---|---|---|
| PG 2 | 0-2,1 | 70 | 2,7 | 8,0 | 0,052 | 66 | 29 | 0,029 | 41 | 46 |

| Prøve-punkt | Dybde | Benzo(a)pyren | ΣPAH <sub>16</sub> | ΣPCB <sub>7</sub> | BTEX <sup>1</sup> | Olje<br>>C <sub>5</sub> -C <sub>10</sub> | Olje<br>>C <sub>10</sub> -C <sub>12</sub> | Olje<br>>C <sub>12</sub> -C <sub>35</sub> |
|---|---|---|---|---|---|---|---|---|
| PG 2 | 0-2,1 | <0,01 | 0,018 | 0,0025 | i.p. | <5 | <5 | 22 |

| Prøvepunkt | Dybde | PFOS | PFOA |
|---|---|---|---|
| PG 2 | 0-2,1 | 19,7 | <2,1 |

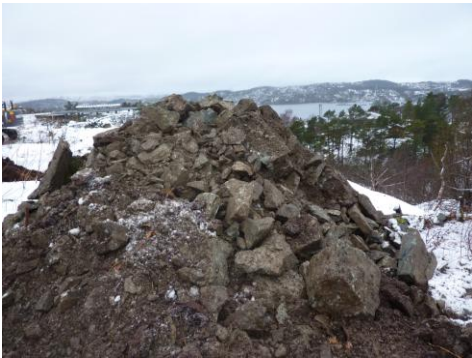
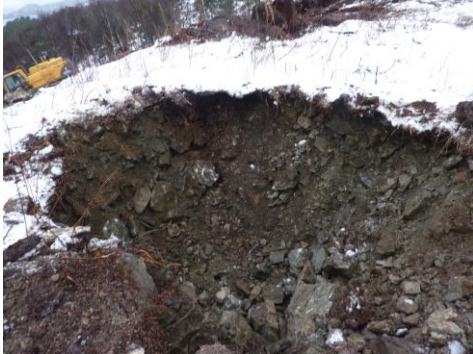
| Prøvegrop nr.: PG3 | | | |

| Prøvegrop nr.: PG3 | | | |
|---|---|---|---|
| 0-2,0 | PG3 | Dekke av grus/stein. Fyllmasser av stein, grus, sand og organisk materiale (jord). | Farge: brungrå masser.<br>Lukt: ingen spesiell lukt. |
| 2,0 | | Stopp i fyllmasser | |
| | | <p>Masser fra PG3</p> | <p>PG3</p> |

| Prøve-punkt | Dybde | Tørrvekt | As | Pb | Cd | Cr | Cu | Hg | Ni | Zn |
|---|---|---|---|---|---|---|---|---|---|---|
| PG 3 | 0-2,0 | 64 | 2,6 | 2,6 | 0,052 | 61 | 24 | 0,004 | 90 | 37 |

| Prøve-punkt | Dybde | Benzo(a)pyren | ΣPAH <sub>16</sub> | ΣPCB <sub>7</sub> | BTEX <sup>1</sup> | Olje<br>>C <sub>5</sub> -C <sub>10</sub> | Olje<br>>C <sub>10</sub> -C <sub>12</sub> | Olje<br>>C <sub>12</sub> -C <sub>35</sub> |
|---|---|---|---|---|---|---|---|---|
| PG 3 | 0-2,0 | 0,046 | 0,63 | i.p. | i.p. | <5 | <5 | <20 |

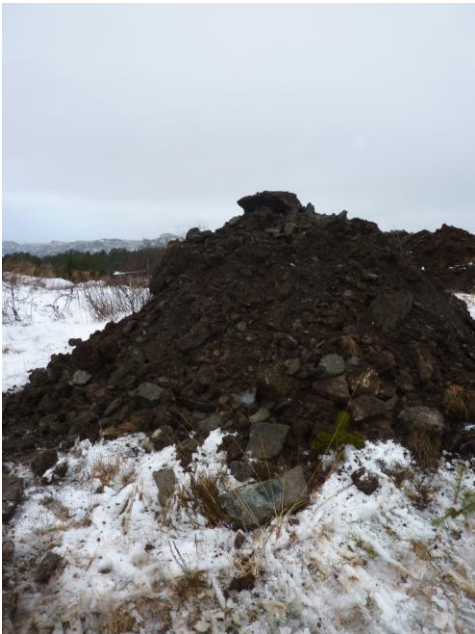
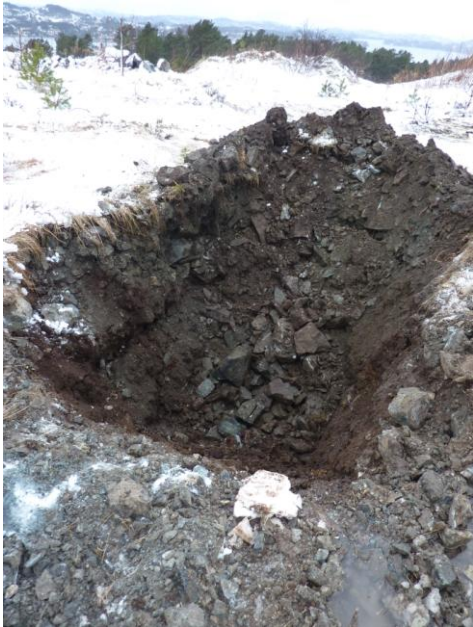
| Prøvegrop nr.: PG4 | | | |

| Prøvegrop nr.: PG4 | | | |
|---|---|---|---|
| 0-2,0 | PG4 | Dekke av grus/stein. Fyllmasser av stein, grus, sand og organisk materiale (jord). | Farge: brungrå masser.<br>Lukt: ingen spesiell lukt. |
| 2,0 | | Stopp i fyllmasser | |
| | | <p>Masser fra PG4</p> | |
| | | <p>PG4</p> | |

| Prøve-punkt | Dybde | Tørrvekt | As | Pb | Cd | Cr | Cu | Hg | Ni | Zn |
|---|---|---|---|---|---|---|---|---|---|---|
| PG 4 | 0-2,0 | 67 | 2,2 | 7,9 | 0,061 | 100 | 35 | 0,019 | 62 | 44 |

| Prøve-punkt | Dybde | Benzo(a)pyren | ΣPAH <sub>16</sub> | ΣPCB <sub>7</sub> | BTEX <sup>1</sup> | Olje<br>>C <sub>5</sub> -C <sub>10</sub> | Olje<br>>C <sub>10</sub> -C <sub>12</sub> | Olje<br>>C <sub>12</sub> -C <sub>35</sub> |
|---|---|---|---|---|---|---|---|---|
| PG 4 | 0-2,0 | 0,031 | 0,38 | 0,0036 | i.p. | <5 | <5 | 51 |

| Prøvepunkt | Dybde | PFOS | PFOA |
|---|---|---|---|
| PG 4 | 0-2,0 | 61,0 | <2,0 |

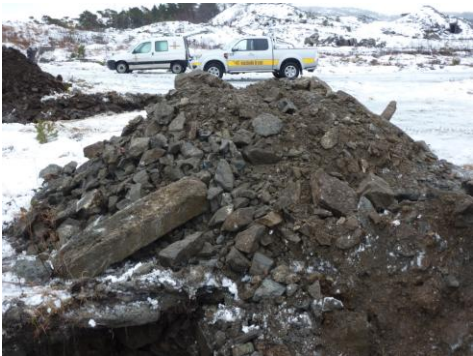
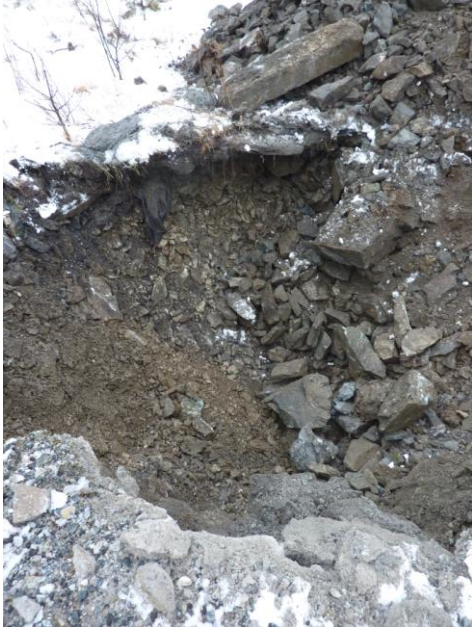
| <b>Prøvegrop nr.: PG5</b> | | | |

| 0-1,9 | PG5 | Dekke av grus/stein. Fyllmasser av stein, grus og sand, samt noen gamle betongelementer | Farge: brungrå masser.<br>Lukt: ingen spesiell lukt. |
| 1,9 | | Stopp i fyllmasser | |
| | | <p>Masser fra PG5</p> | <p>PG5</p> |

| Prøve-punkt | Dybde | Tørrvekt | As | Pb | Cd | Cr | Cu | Hg | Ni | Zn |
|---|---|---|---|---|---|---|---|---|---|---|
| PG 5 | 0-1,9 | 76 | 1,5 | 6,2 | 0,054 | 28 | 22 | 0,004 | 29 | 46 |

| Prøve-punkt | Dybde | Benzo(a)pyren | ΣPAH <sub>16</sub> | ΣPCB <sub>7</sub> | BTEX <sup>1</sup> | Olje<br>>C <sub>5</sub> -C <sub>10</sub> | Olje<br>>C <sub>10</sub> -C <sub>12</sub> | Olje<br>>C <sub>12</sub> -C <sub>35</sub> |
|---|---|---|---|---|---|---|---|---|
| PG 5 | 0-1,9 | 0,2 | 2 | i.p. | 0,148 <sup>2</sup> | <5 | <5 | 210 |

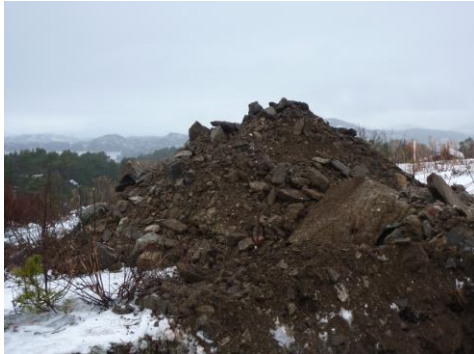
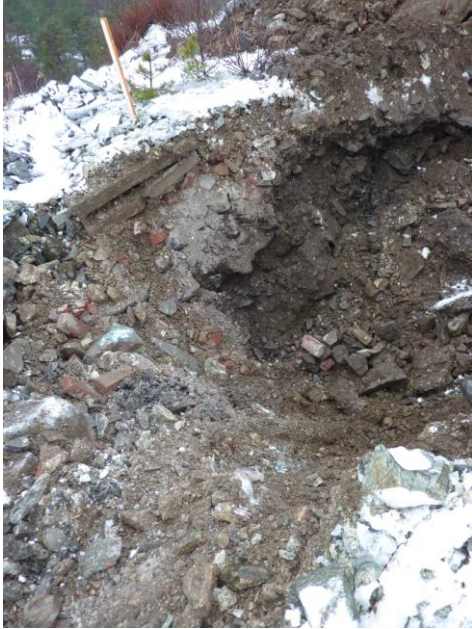
| Prøvegrop nr.: PG6 | | | |
|---|---|---|---|
| 0-2,1 | PG6 | Dekke av grus/stein. Fyllmasser av stein, grus og sand, samt noen gamle betongelementer og rester av gamle murstein | Farge: brungrå masser.<br>Lukt: ingen spesiell lukt. |
| 2,1 | | Stopp i fyllmasser | |
| | | <p>Masser fra PG6</p> | <p>PG6</p> |

| Prøve-punkt | Dybde | Tørrvekt | As | Pb | Cd | Cr | Cu | Hg | Ni | Zn |
|---|---|---|---|---|---|---|---|---|---|---|
| PG 6 | 0-2,1 | 73 | 2,1 | 5,9 | 0,055 | 67 | 40 | 0,039 | 48 | 63 |

| Prøve-punkt | Dybde | Benzo(a)pyren | ΣPAH <sub>16</sub> | ΣPCB <sub>7</sub> | BTEX <sup>1</sup> | Olje<br>>C <sub>5</sub> -C <sub>10</sub> | Olje<br>>C <sub>10</sub> -C <sub>12</sub> | Olje<br>>C <sub>12</sub> -C <sub>35</sub> |
|---|---|---|---|---|---|---|---|---|
| PG 6 | 0-2,1 | 0,015 | 0,12 | 0,01 | i.p. | <5 | <5 | 35 |

| Prøvepunkt | Dybde | PFOS | PFOA |
|---|---|---|---|
| PG 6 | 0-2,1 | <2,1 | <2,1 |

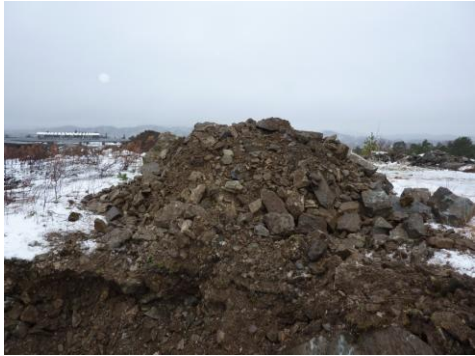
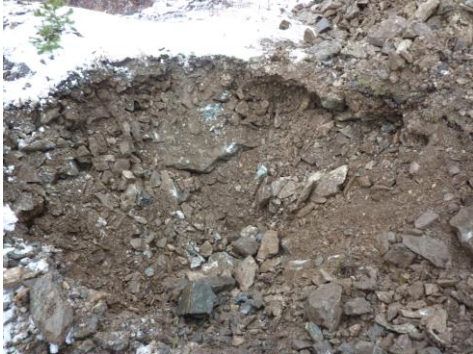
| Prøvegrop nr.: PG7 | | | |
|---|---|---|---|
| 0-2,1 | PG7 | Dekke av grus/stein. Fyllmasser av stein, grus og sand. | Farge: brungrå masser.<br>Lukt: ingen spesiell lukt. |
| 2,1 | | Stopp i fyllmasser | |
| | | <p>Masser fra PG7</p> | |
| | | <p>PG7</p> | |

| Prøve-punkt | Dybde | Tørrvekt | As | Pb | Cd | Cr | Cu | Hg | Ni | Zn |
|---|---|---|---|---|---|---|---|---|---|---|
| PG 7 | 0-2,1 | 75 | 2,0 | 4,0 | 0,043 | 38 | 23 | 0,006 | 38 | 44 |

| Prøve-punkt | Dybde | Benzo(a)pyren | ΣPAH <sub>16</sub> | ΣPCB <sub>7</sub> | BTEX <sup>1</sup> | Olje<br>>C <sub>5</sub> -C <sub>10</sub> | Olje<br>>C <sub>10</sub> -C <sub>12</sub> | Olje<br>>C <sub>12</sub> -C <sub>35</sub> |
|---|---|---|---|---|---|---|---|---|
| PG 7 | 0-2,1 | <0,01 | i.p. | i.p. | i.p. | <5 | <5 | <20 |

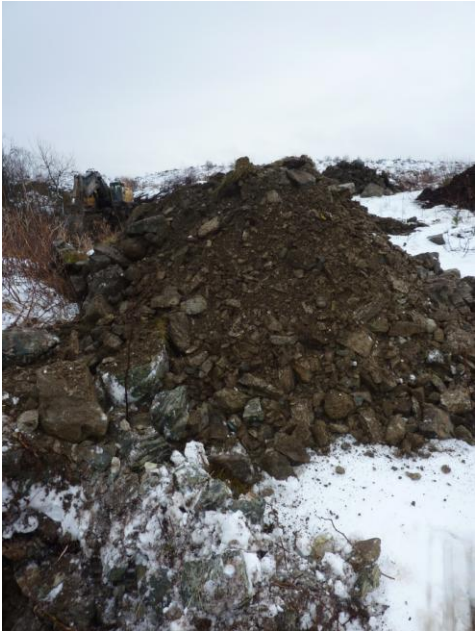
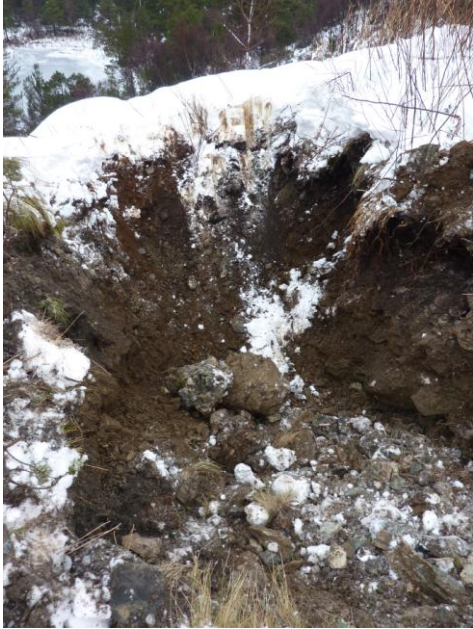
| Prøvegrop nr.: PG8 | | | |
|---|---|---|---|
| 0-2,1 | PG8 | Dekke av grus/stein. Fyllmasser av stein, grus, sand og organisk materiale. | Farge: brungrå masser.<br>Lukt: ingen spesiell lukt. |
| 2,1 | | Stopp i fyllmasser | |
| | | <p>Masser fra PG8</p> | <p>PG8</p> |

| Prøve-punkt | Dybde | Tørrvekt | As | Pb | Cd | Cr | Cu | Hg | Ni | Zn |
|---|---|---|---|---|---|---|---|---|---|---|
| PG 8 | 0-2,1 | 68 | 1,7 | 7,6 | 0,096 | 40 | 28 | 0,011 | 42 | 77 |

| Prøve-punkt | Dybde | Benzo(a)pyren | ΣPAH <sub>16</sub> | ΣPCB <sub>7</sub> | BTEX <sup>1</sup> | Olje<br>>C <sub>5</sub> -C <sub>10</sub> | Olje<br>>C <sub>10</sub> -C <sub>12</sub> | Olje<br>>C <sub>12</sub> -C <sub>35</sub> |
|---|---|---|---|---|---|---|---|---|
| PG 8 | 0-2,1 | 0,014 | 0,17 | i.p. | i.p. | <5 | <5 | <20 |

| Prøvepunkt | Dybde | PFOS | PFOA |
|---|---|---|---|
| PG 8 | 0-2,1 | 3,7 | <2,2 |
