Miljøprosjektet DP 2  
Miljøtekniske grunnundersøkelser

MEHAMN LUFTHAVN

| Rapport nr.:<br>168180-410-1 rev 1 | | Oppdrag nr.:<br>168180 | | Dato:<br>12.12.2012 | |

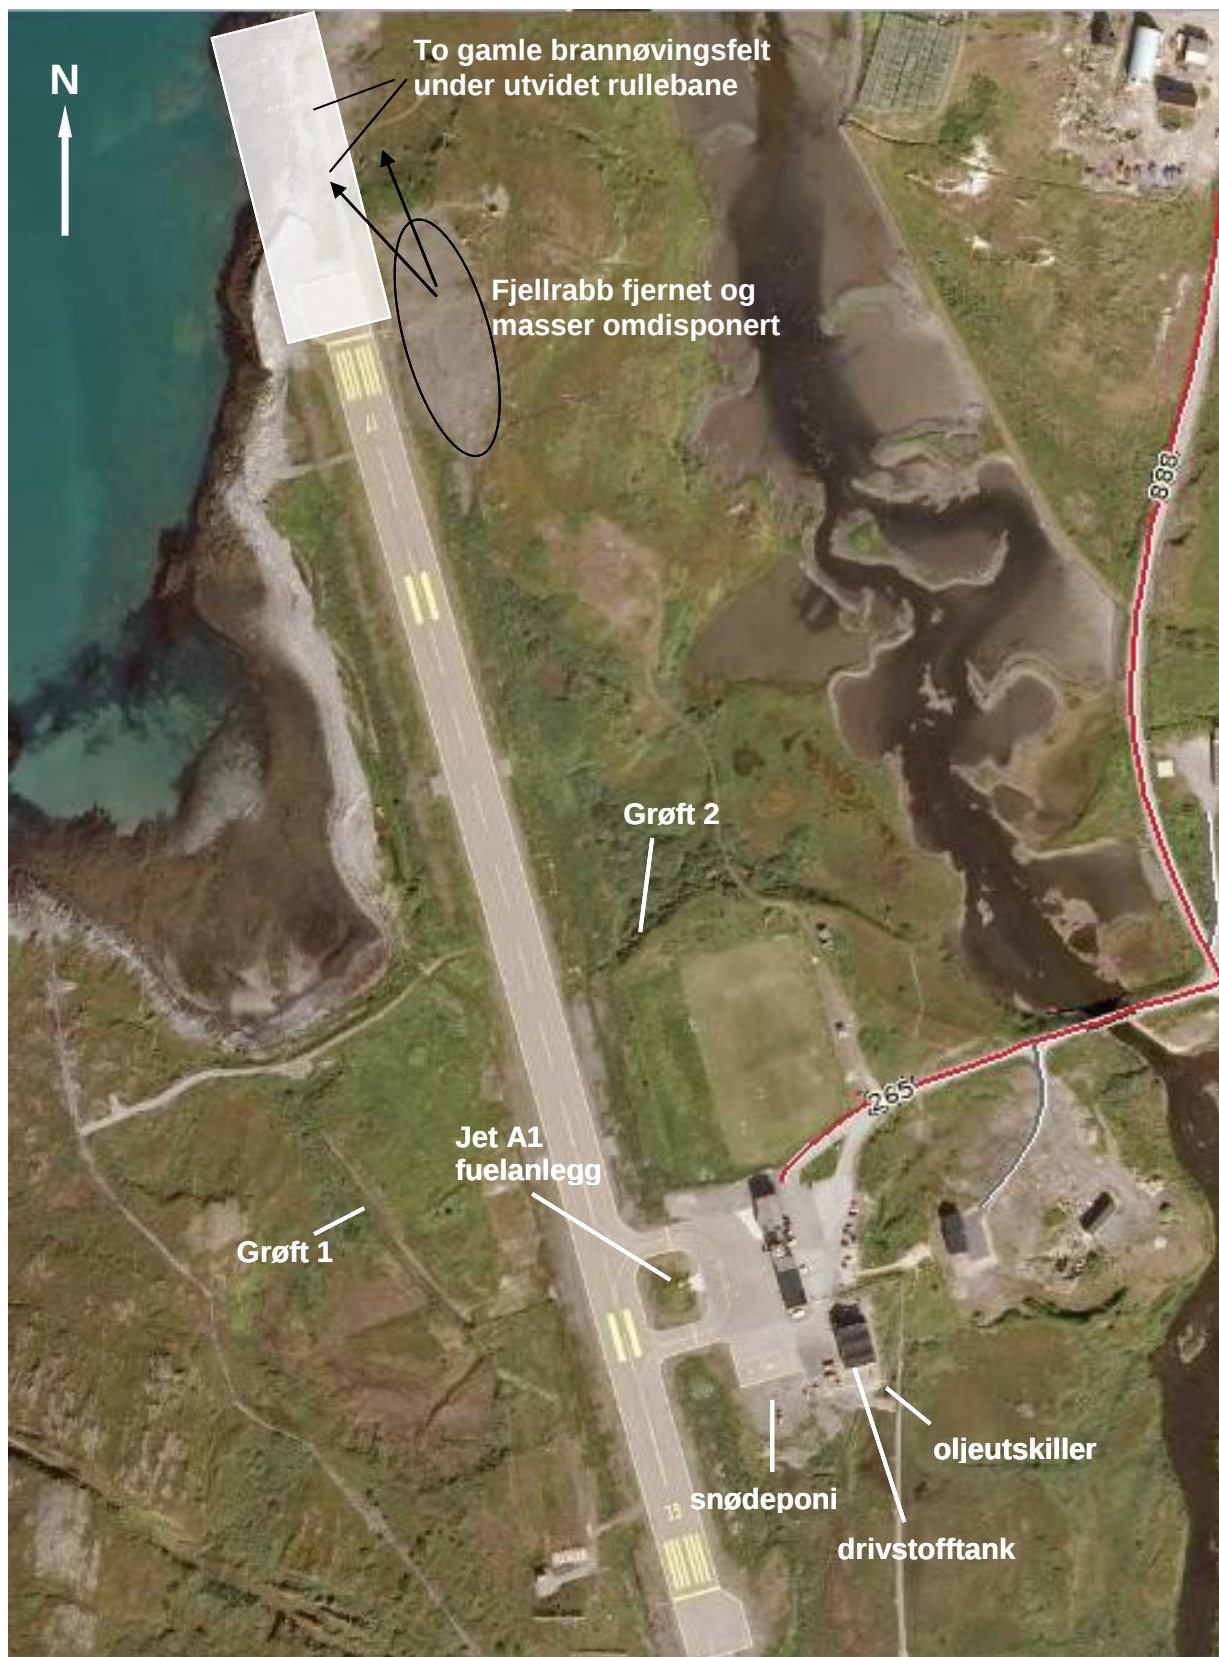
Figur 1 Mehamn lufthavn – aktuelle aktiviteter er markert

Brannøvingsfeltet ved lufthavnen er vist på kart i figur 1. Prøvepunkter og resultater for PFOS/PFOA-analyser er gitt i vedlegg 2. Originale analysetabeller er gjengitt i vedlegg 3.

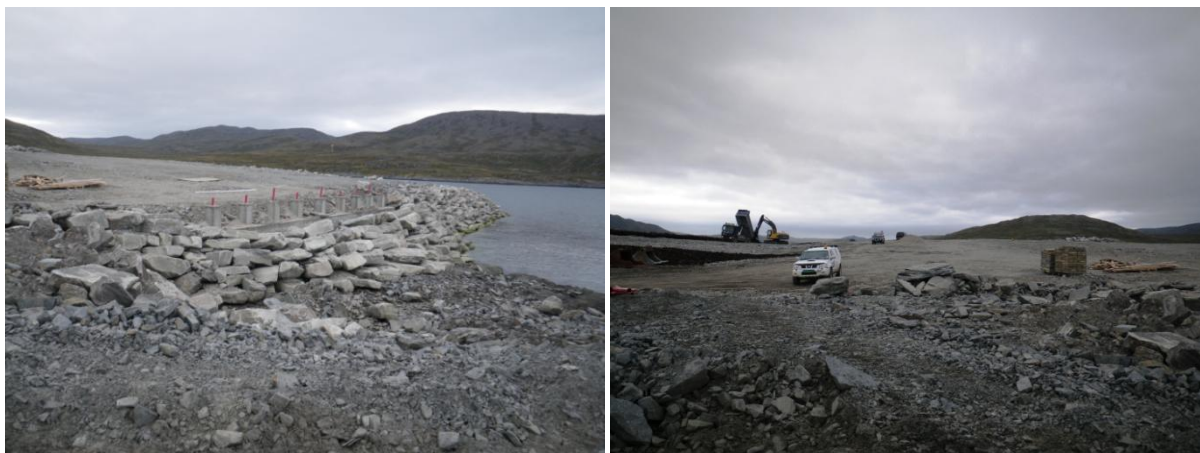
Figur 2 Utfylling for utvidelse av rullebane med erosjonssperre i nord over tidligere brannøvingsfelt

I forbindelse med S&L-prosjektet er rullebanen i området blitt utvidet og dekker nå hele brannøvingsfeltet, både ny og gammel del. Disse arbeidene ble utført før Swecos feltarbeid ble gjennomført. Feltet er nå tildekket av opptil 3 m steinmasser. I tillegg er det sprengt vekk

en fjellrabb øst for rullebanen. Steinmassene er omdisponert i utvidelsen av rullebanen samt øst for brannøvingsfeltene. De opprinnelige massene øst for brannøvingsfeltene ble først fjernet og deretter lagt tilbake oppå steinmassene (se figur 3).

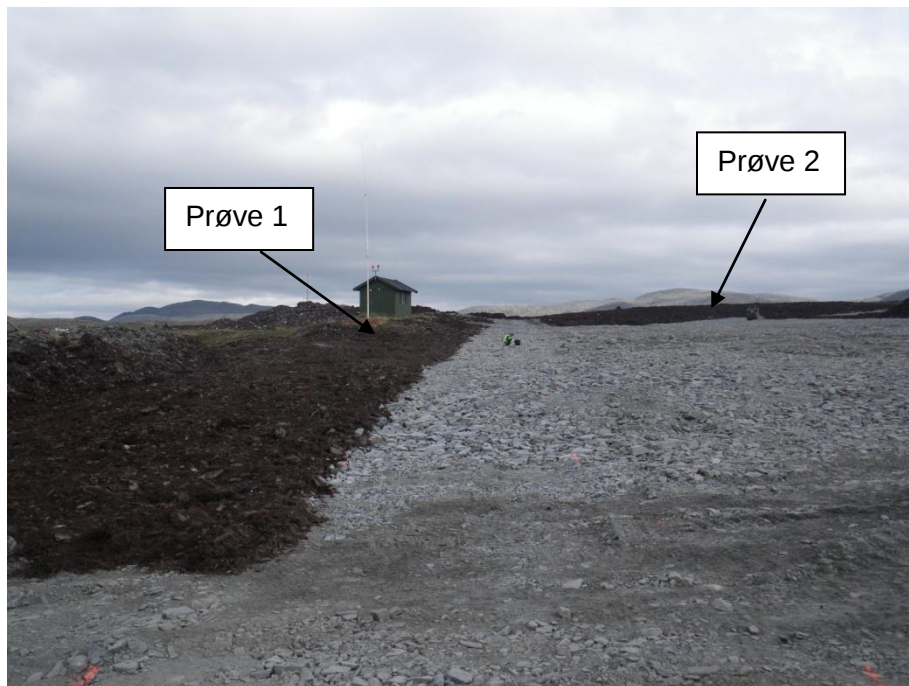
**Figur 3** Tilbakefylt toppmasse (til venstre og i bakgrunnen) etter tiltaksarbeider på brannøvingsfeltet

Det ble tatt to prøver (prøve 1 og 2) av tilbakeført toppmasse ca 0 – 0,1 m, som vist på bilde i Figur 3. Prøvene ble tatt på to forskjellige områder ca. 60 – 100 m øst for antatt midtpunkt for brannøvingsfeltene.

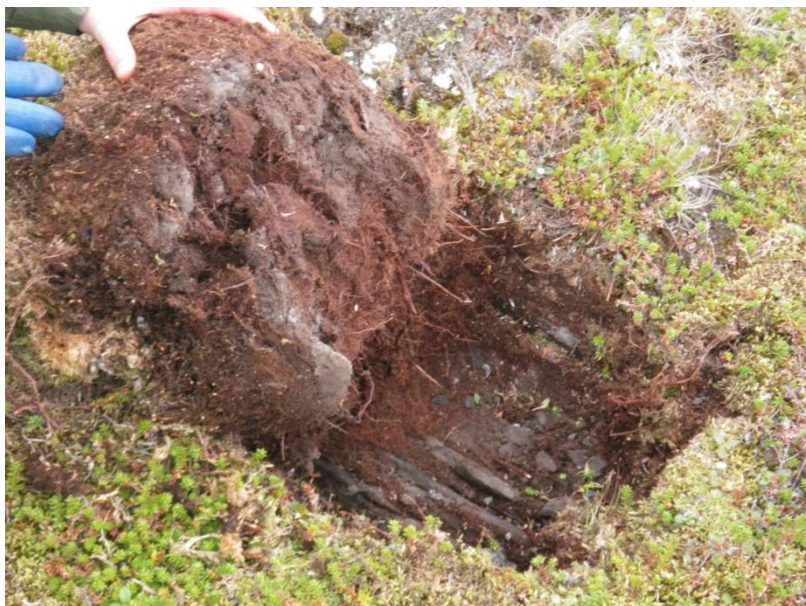
**Figur 4** Ca. 20 cm vegetasjon over fjell

Det ble tatt fire prøver (3 – 6) av masser under lyng/torv på uberørt mark. Fjellet ligger ved ca. 0,2 m under terreng, og det er lite løsmasse i området som vist i Figur 4.

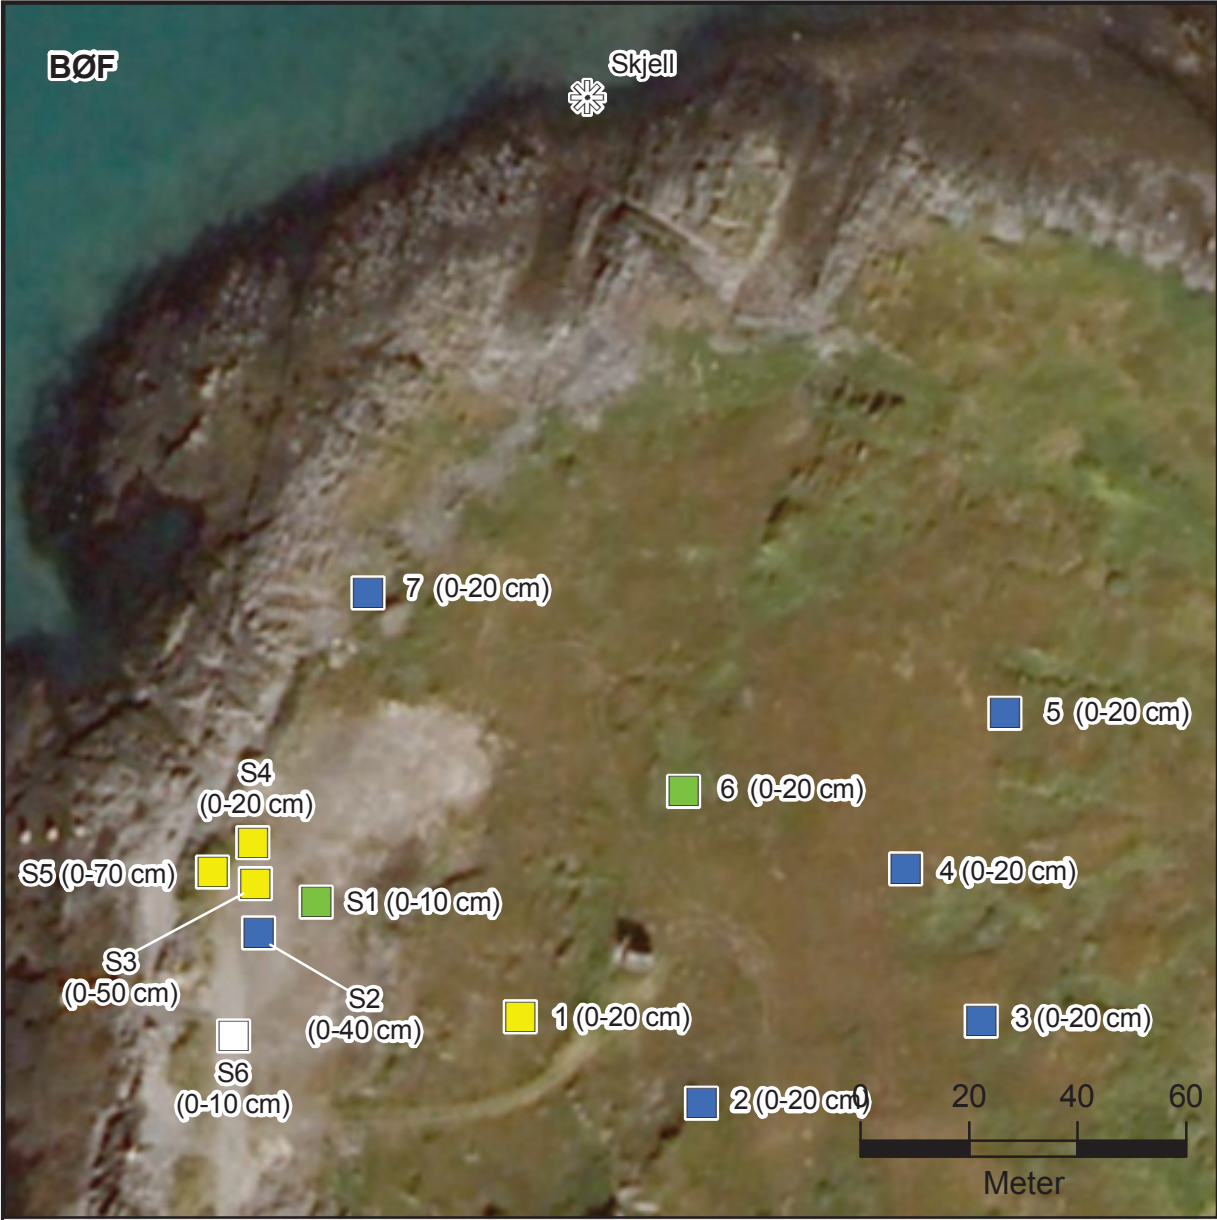
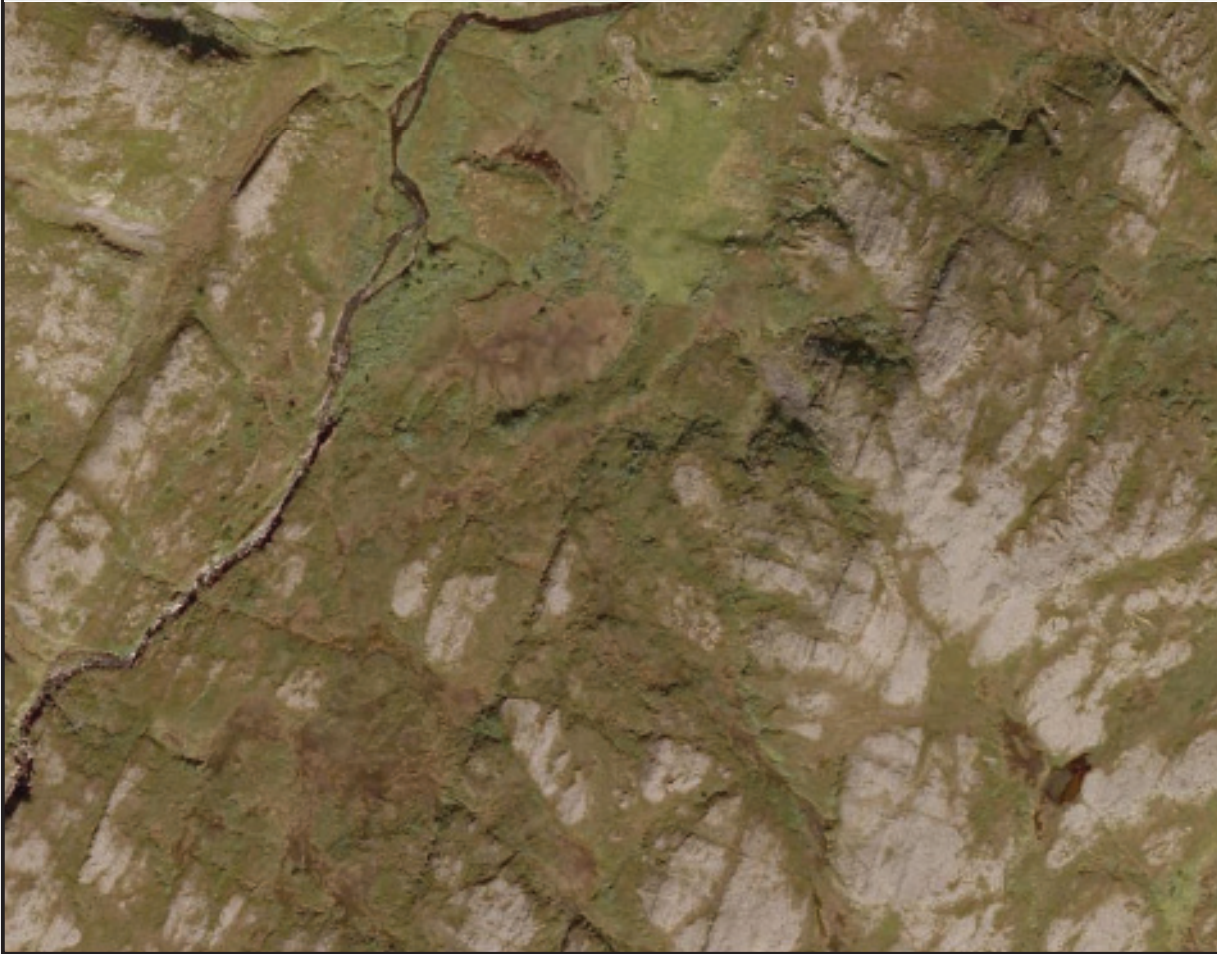
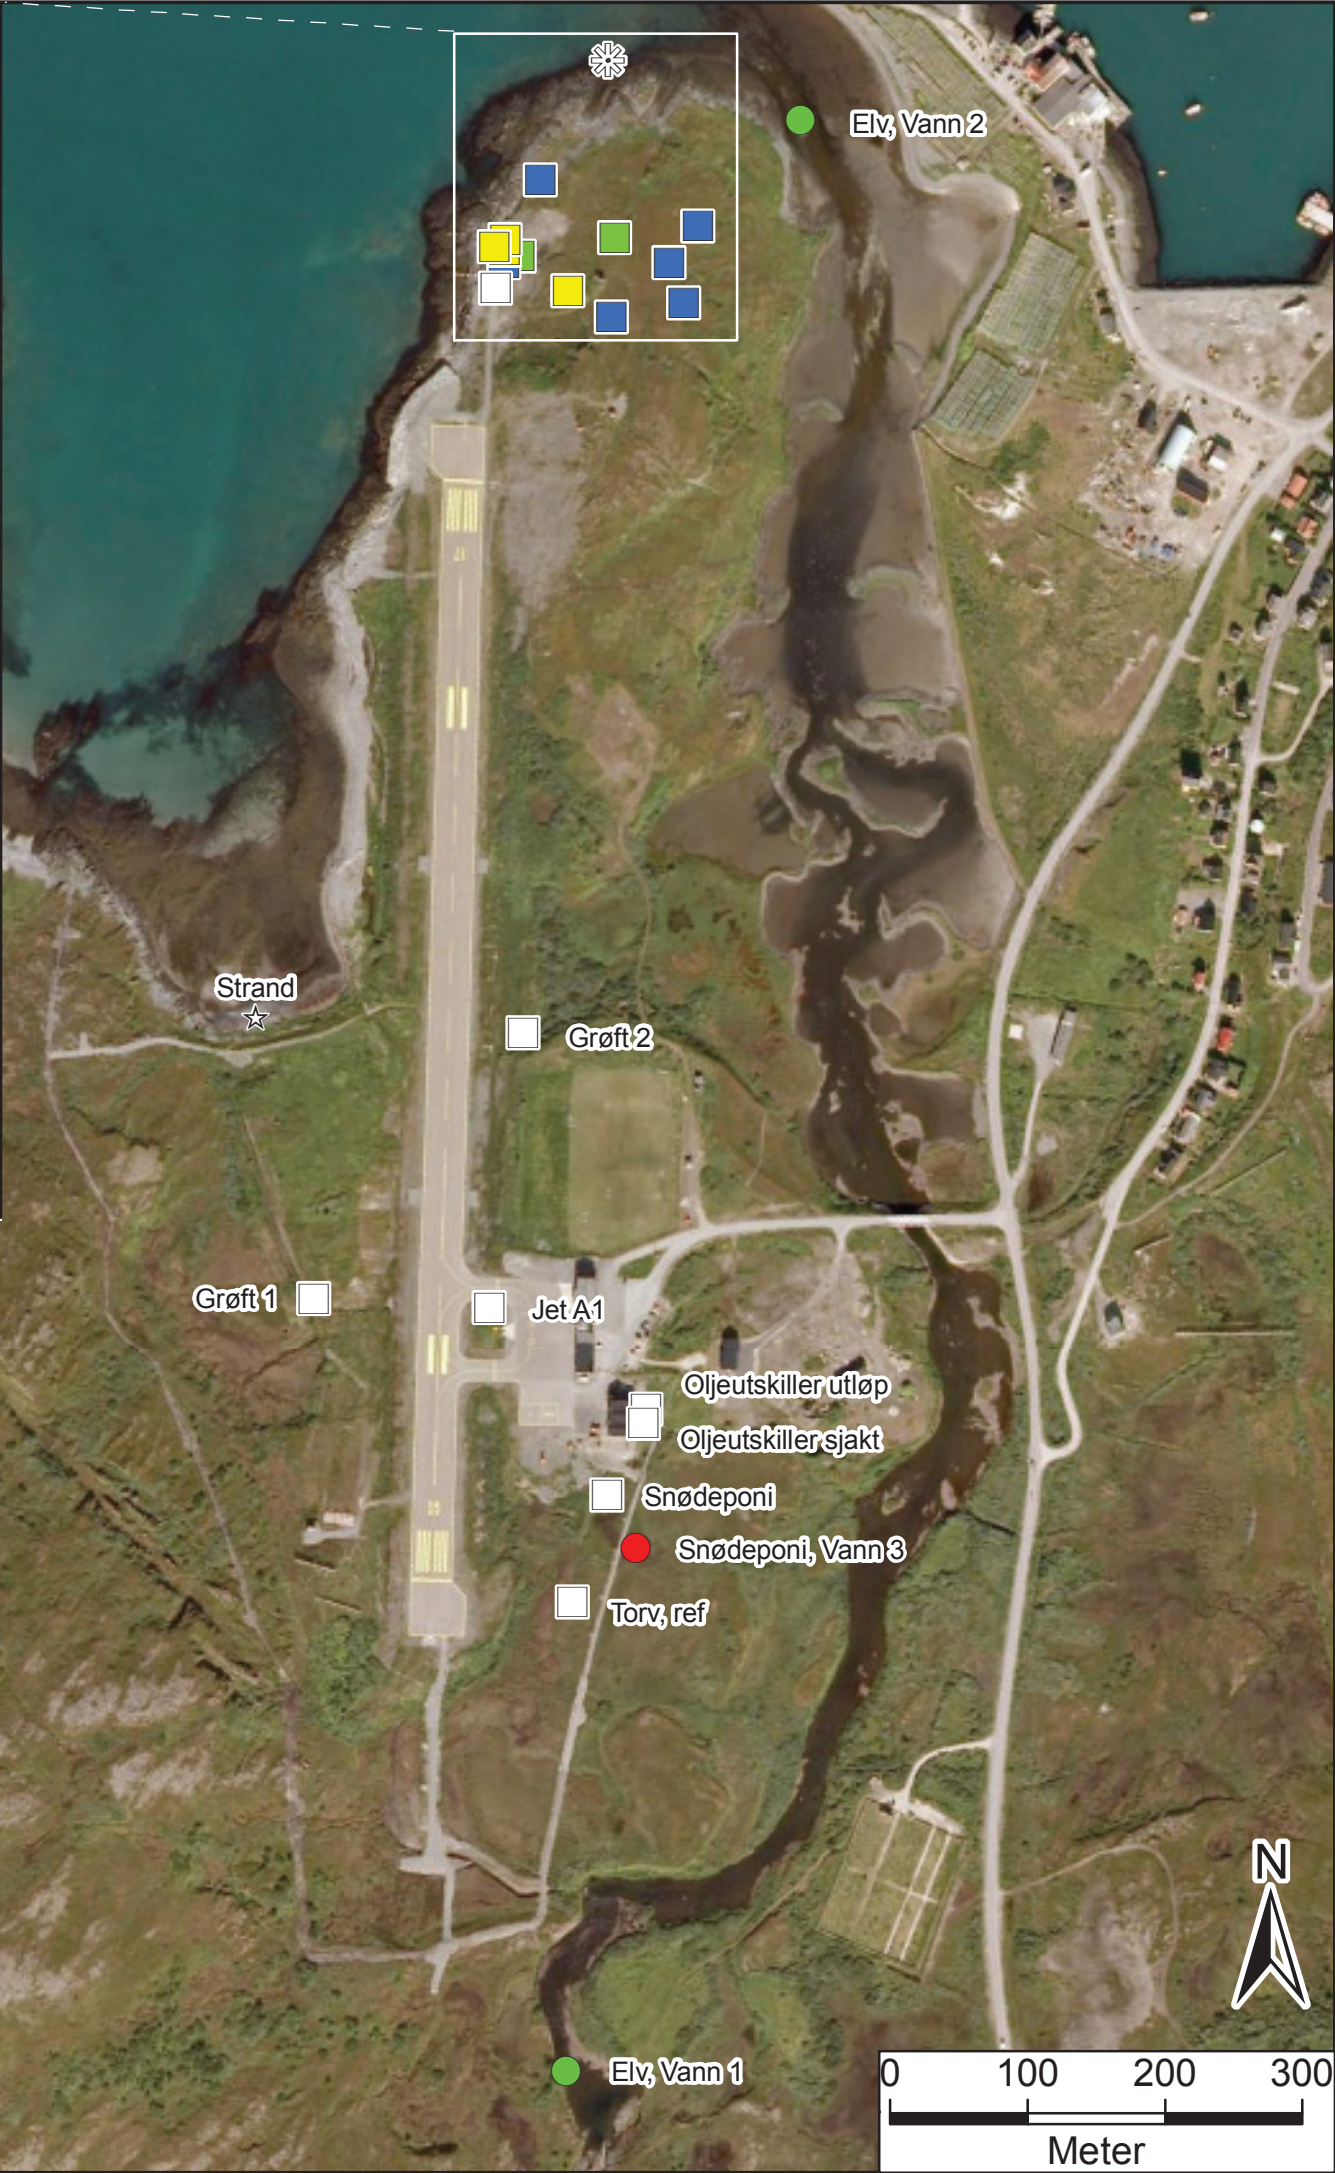
**Oversiktskart med prøvepunkter og PFOS/PFOA-konsentrasjoner**

Oversiktskart inkl.  
brannøvingsfelt
