AVINOR

PFAS I DRIKKEVANN – FASE 1 – VURDERING AV  
BEHOV FOR VIDERE KARTLEGGING

## ALTA LUFTHAVN

FAGRAPPORT

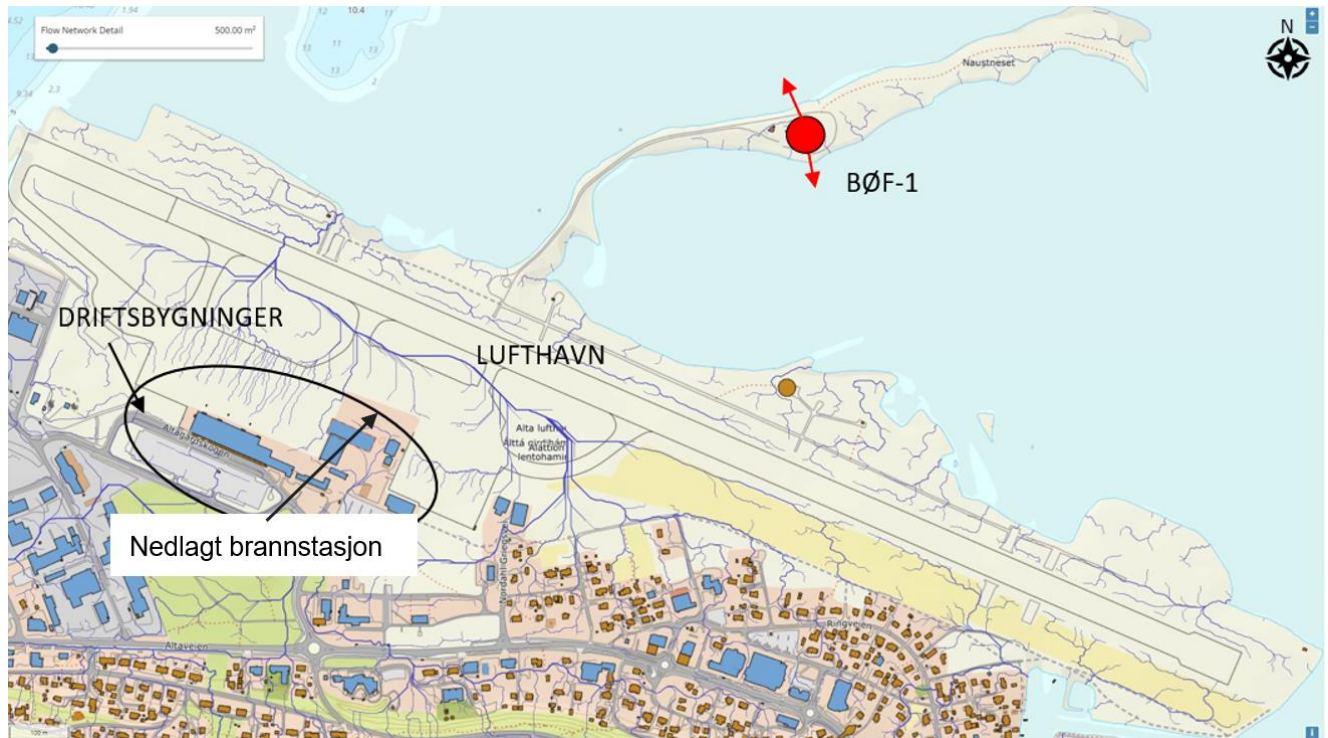
Figur 4 Avrenning fra lufthavn mot sjø (Scalgo Live, 2021). BØF (rød).

I Scalgo Live er det gjort en vurdering av lokale nedbørsfelt ved lufthavnen og hvordan avrenningen er. Som det fremgår av Figur 4 vil BØF-1 i det alt vesentlige ha avrenning direkte til havet.

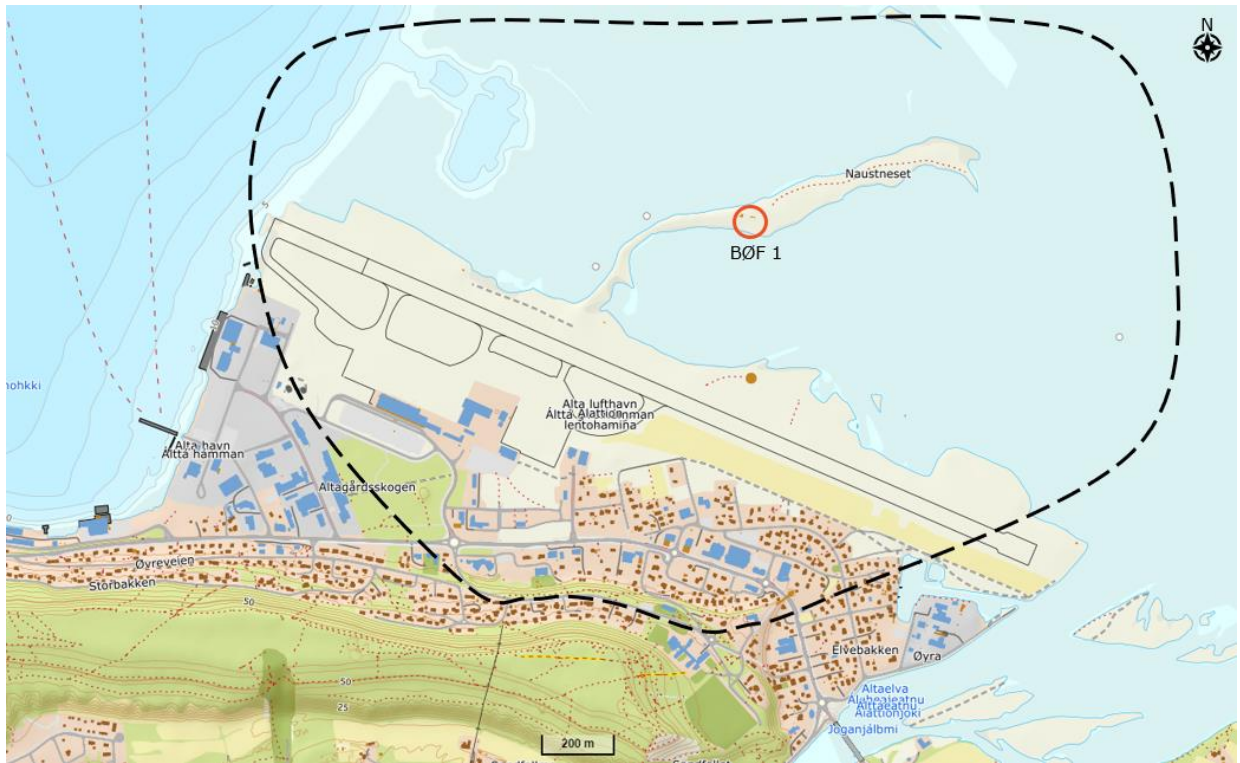
Figur 6 Antatt område for mulig påvirkning er vist med stiplet linje (Norgeskart, 2021). BØF (rød).

Avmerking av antatt området for mulig påvirkning rundt Alta lufthavn vises i Figur 6. Metodebeskrivelse for avgrensning av mulig påvirket område er gitt i kap.1. Alle boliger i markert område er tilkoblet det kommunale vannledningsnettet.
